RAMBERGSVEGEN 155

# LONEVÅG

**Adresse:** Rambergsvegen 155, 5282 LONEVÅG

Befaringsdato: 10.02.2026

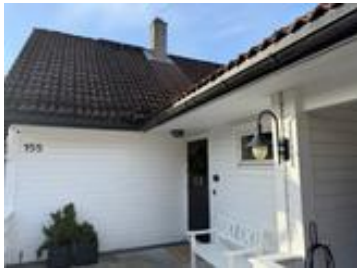
#### Nedløp og beslag

Bygningens renner og nedløp er av metall.

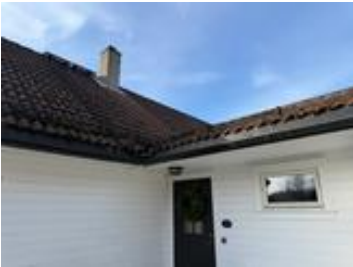
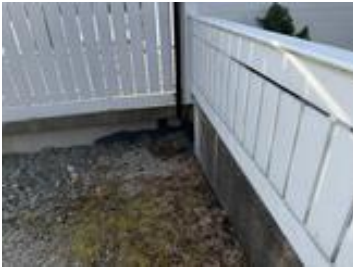
Fasadene er bekledd med liggende dobbelfalset trekledning montert på bindingsverk med vindsperre.

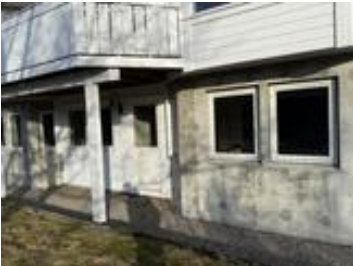
### TG 3 Dører - 2

Boligen har altandører til altanene i 1. etasje, og fra rom i underetasje. Dørene har 2-lags isolerglass i trekarm.

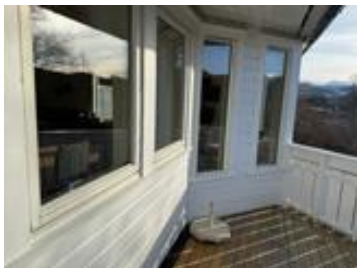
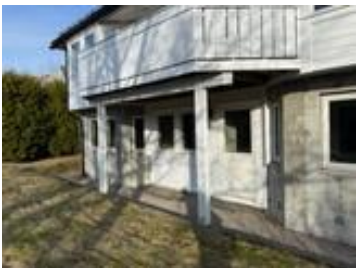
Boligen har utgang fra stue til en 9,5 kvm altan.

Altan har dekke av trebjelkelag med terrassebord, og rekkverk av trekonstruksjoner.

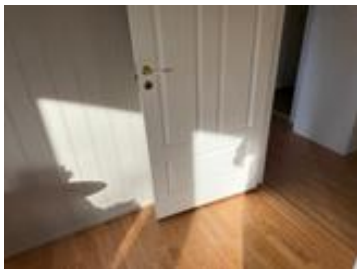
Boligen har hvite profilerte lettdører.

Det er flere skyvedører i boligen.

Normal tid før utskifting av innvendige dører er 30 - 50 år.

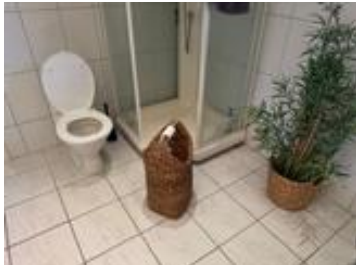
#### 1. ETASJE > BAD (MÅLER 10,0 KVM)

- Det er påvist at høydeforskjell fra topp slukrist til gulv/synlig topp membran ved dørterskel er mindre enn 25 mm.
- Det er påvist avvik i fallforhold til sluk i forhold til krav i forskrift på byggetidspunktet.
- Målinger viser at det ikke er fall til sluk (motfall).

- Påviste avvik må utbedres, gulvet må bygges med riktig fall.

Kostnadsestimat: 20 000 - 100 000

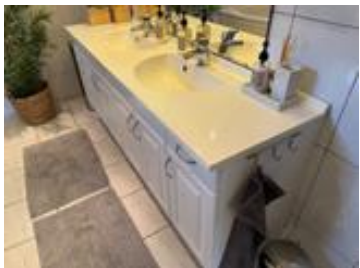
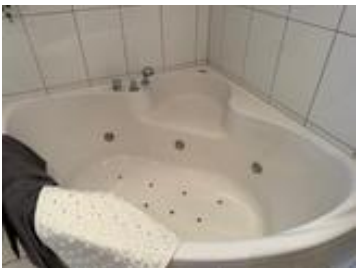
### 1. ETASJE > BAD (MÅLER 10,0 KVM)

#### 1 TG 1 Ventilasjon

Fukt ble ikke påvist med fuktmåler. Fuktmåling foretatt i et begrenset området i våtrommet, og det er ikke garanti for at det ikke er fukt i andre områder.

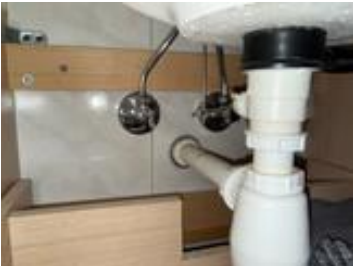
### UNDERETASJE DEL 2 > BAD (MÅLER 2,7 KVM)

- Det er ikke påvist tilfredsstillende løsning for å synliggjøre lekkasje fra innebygget sisterner.

Drenshull bør etablere for at kondensvann eller vann fra lekkasje ledes ut på gulv. Dersom sisterner er utført med pose (sealbag eller tilsvarende system), må dette dokumenteres.

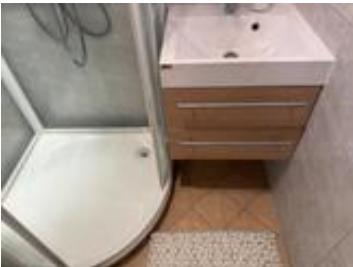
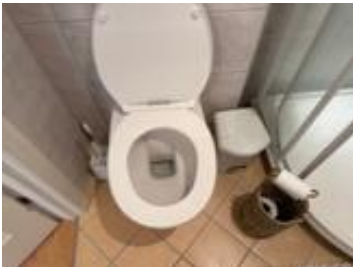
### 1 TO 1 Ventilasjon

Våtrommet har avtrekk i vegg, via elektrisk styrt vifte, samt avtrekk i tak. Det er uvisst om begge er i bruk.

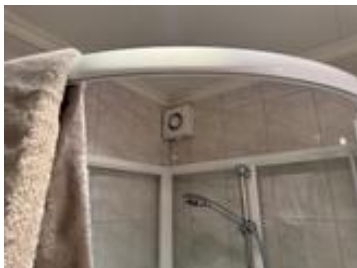
## UNDERETASJE DEL 2 > BAD (MÅLER 2,7 KVM)

### 1 TO 0 Tilliggende konstruksjoner våtrom

Fukt ble ikke påvist med fuktmåler. Fuktmåling foretatt i et begrenset området i våtrommet, og det er ikke garanti for at det ikke er fukt i andre områder.

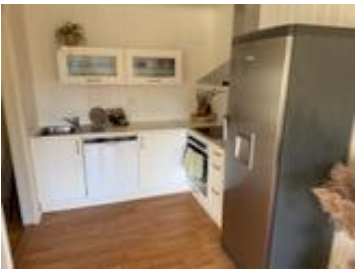
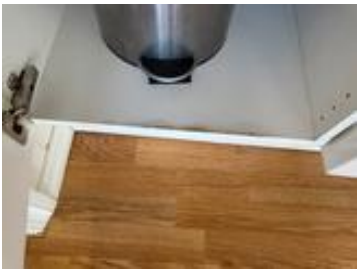
## UNDERETASJE DEL 2 > STUE/KJØKKEN (MÅLER 25,7 KVM)

### 1 TO 2 Avtrekk

- Om mulig bør det etableres mekanisk/forsert avtrekk ut fra kokesonen.

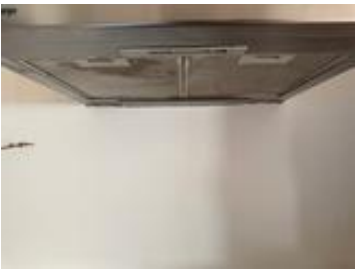
### 1 TO 2 Vannledninger

Det var trykk på anlegget, og ingen tegn på lekkasje på befaringsdagen.

- Rørkurser på rør-i-rør system bør merkes.

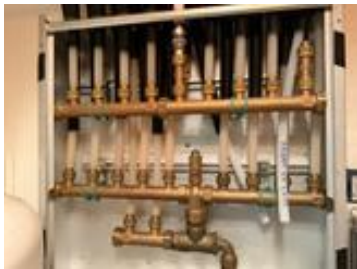
## 1 TG 1 Avløpsrør

Boligen har synlige avløpsrør av plast.

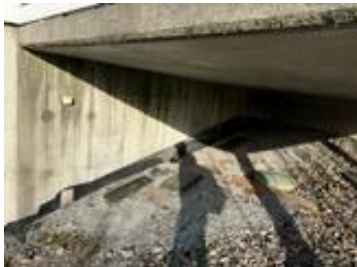
#### Grunnmur og fundamenter

Bygningen har vegger mot grunn av plasstøpt betong.
