## Enebolig med flott utsikt

GAMMELSAGA 12

**Adresse:** Gammelsaga 12, 7540 KLÆBU

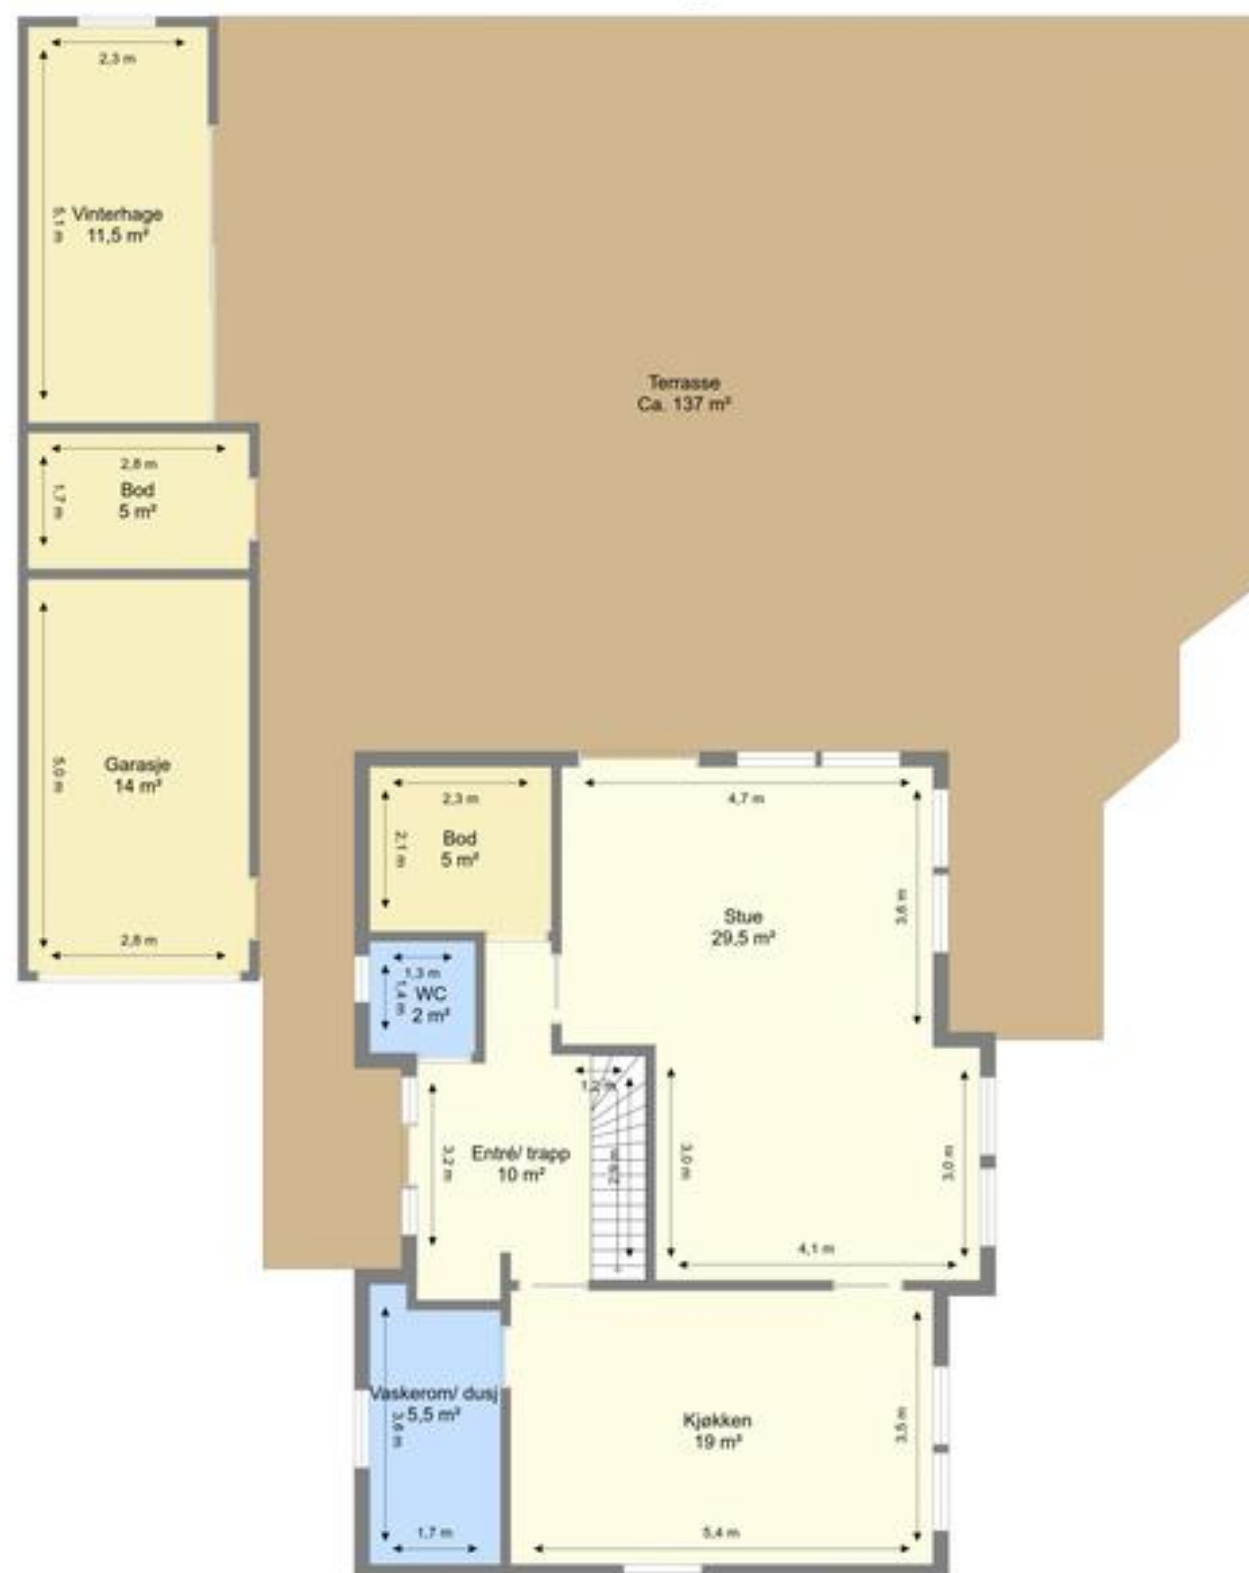
### 1. Etasje

Bruksarealet inkluderer innvendige vegger og er større enn summen av rommenes gulvareal.

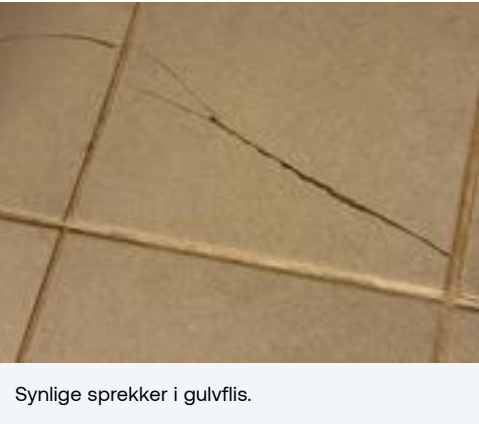
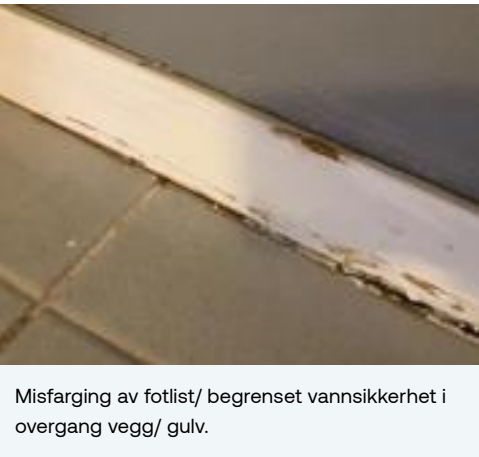
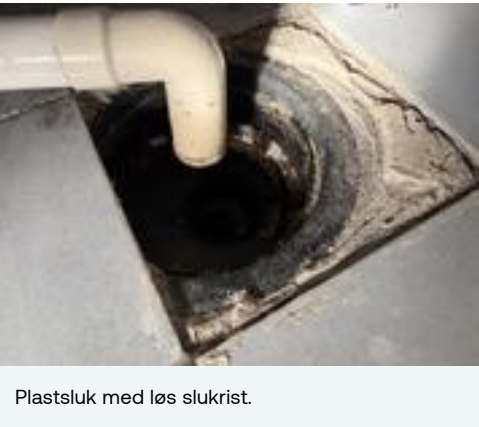
6.20 Våtrom: Bad/ loft

| Bygningsdeler med TG2 | |
|---|---|
| Våtrom: Bad/ loft - Overflater | TG 2 er satt med bakgrunn i synlige sprekker på gulvflis. |

| Enkelte flis er skadet / sprukket. Det registreres stedvis misfarginger i overgang fotlist/ gulv, samt at silikonfuge i overgangen har stedvis sluppet. | |

| Badet fungerer med dagens tilstand, men på grunn av påviste forhold anbefales fortsatt bruk av et tett dusjkabinett for å unngå ytterligere fuktbelastning i påvente av en oppgradering. | |

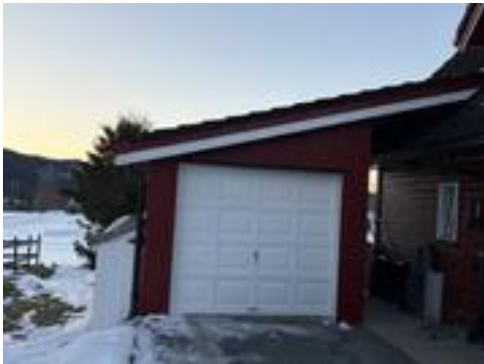
Garasje.

| Garasjen/ bod er fra byggeåret, samt vinterhage etter byggeåret. Garasje/ bod er oppført på støpt plate/ ringmur. Vinterhage er oppført på søylepunkt. Veggkonstruksjon er oppført i bindingsverk, utvendig kledd med liggende trepanel. Takeen har pulttaksform, tekket med betongstein på garasje/ bod og plastplater på vinterhagen. |

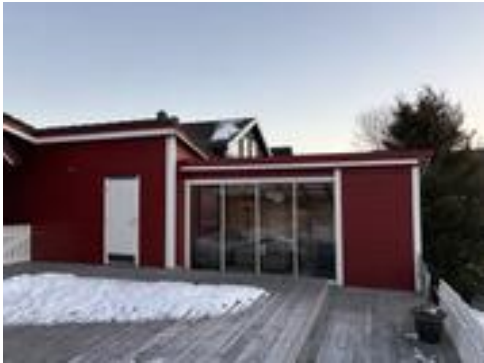
Vinterhage.

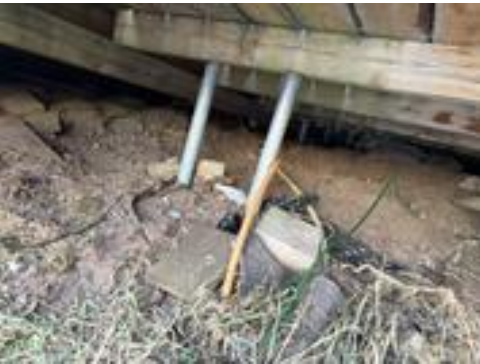
| Det ble ikke registrert tilstandsvekkelser/ skader som krever tiltak på befaringsdagen. Det gjøres oppmerksom på provisoriske støtter under vinterhagen. Ingen vesentlige skjevheter på befaringsdagen, men jevnlig kontroll anbefales på generelt grunnlag. Bygget er ikke videre vurdert. |

Provisoriske støtter under vinterhagen.
