FLAKTVEITVEGEN 510

Enderekkehus over to plan med fire soverom | Solrik hage | Parkering til flere biler | Barnevennlig beliggenhet

Adresse: Flaktveitvegen 510, 5134
FLAKTVEIT

Gnr./Bnr.: Gnr. 206, bnr. 610, i Bergen
kommune

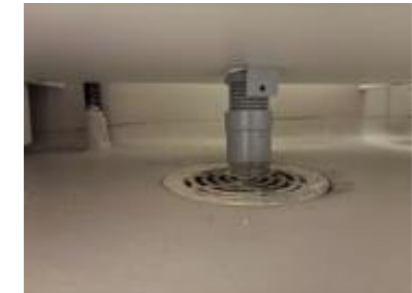
UNDERETASJE > VASKEROM

TO 2 Sanitærutstyr og innredning

- Det er avvik:
- Noe lokal slitasje på innredning og utstyr registrert

Fungerer med dette avvik
