Familievennlig halvp  
art  
av tomannsbolig i vakre  
Larkollen

MEDGÅRDSKOGEN 21B

- Tomannsbolig
- Medgårdskogen 21 B, 1560 LARKOLLEN
- MOSS kommune
- gnr. 134, bnr. 282, snr. 1

Befaringsdato: 10.12.2025 Rapportdato: 22.12.2025 Oppdragsnr.: 11411-2868 Referansenummer: AC1307  
Autorisert foretak: Grydeland Eiendom AS Sertifisert Takstingeniør: Sigurd Grydeland

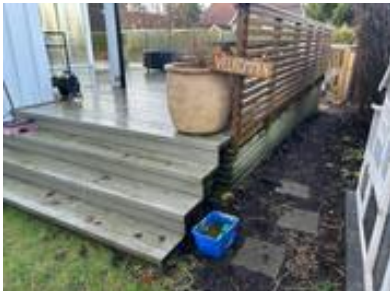
- Rekkverk må monteres for å lukke avviket.

Kostnadsestimat: Under 20 000

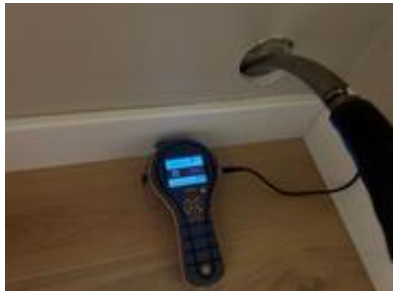
### KJELLER > VASKEROM

Det er målt etter fukt med Protimeter fuktindikator med hammerelektrode med en fuktprosent på 8,5%

Treverk skal ha fuktinnhold lavere enn 15 vektprosent. I treverk med fuktighet over 17 vektprosent øker faren for råte og muggsoppvekst dramatisk. Hvis fuktinnholdet ligger over 20 vektprosent, er allerede muggsoppen dannet. Fibermetningsgrad for treverk er 28 vektprosent
