Enebolig på en av de beste tomtene på Bogafjell

LYNGHOLEN 100

Bygningssakkyndig

A-Tax AS (befaringsdato: Onsdag, 18. mars 2026)

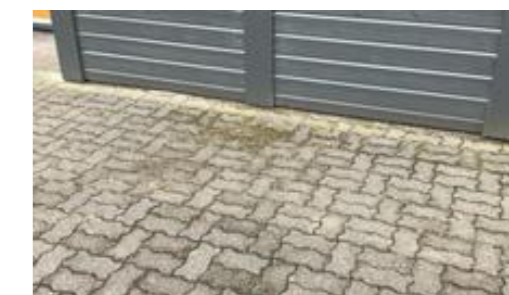
Det er påvist liten avstand mellom kledning og terreng ved inngang samt mellom kledning og terrasse. Dette er noe som øker fuktbelastningen på treverket samt redusere utluftingen bak kledningen.

Liten avstand kledning/terreng ved inngangsparti.

Det anbefales justering av kledning slik at denne er avsluttet med tilstrekkelig avstand mellom kledning og terrasse/terreng. Det gjøres oppmerksom på at dette kan medføre behov for justeringer av bakenliggende lekter og museband.

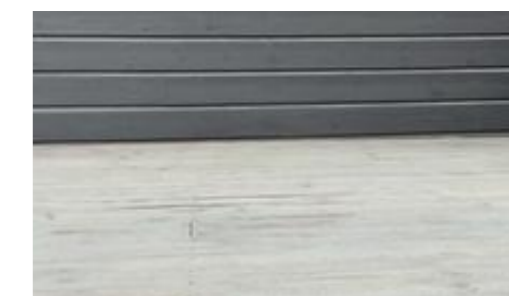
Liten avstand kledning/terrasse.

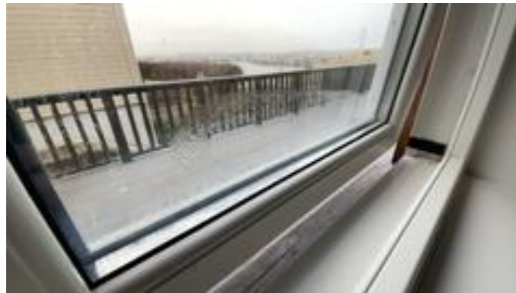
Punkttert glass til vindu i 1. etasje.

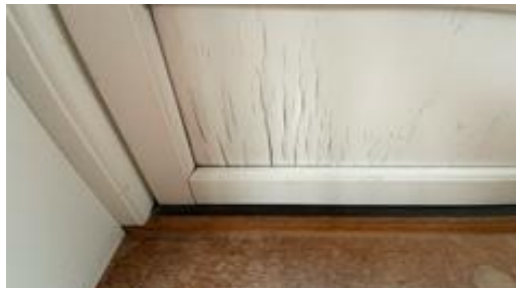
Balkongdør i 2. etasje har tegn til nedbrytning og fuktvandring gjennom trespeil i nedre del av dør.

Balkongdør i 2. etasje har merker som tyder på at fukt har trukket gjennom døren.

Dører må jevnlig vedlikeholdes og overflatebehandles.

Balkongdør i 2. etasje bør vurderes skiftet.

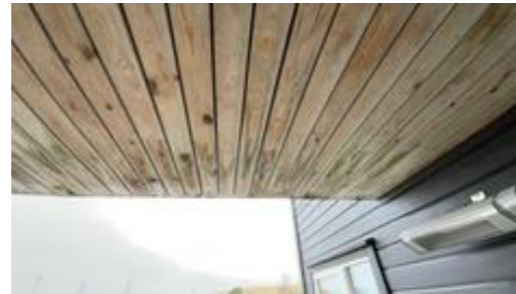
Underkledning på balkong har fuktmerker i trepaneler. Dette tyder på at det ikke er tilstrekkelig tett på oppsiden og at fukt trekkes gjennom. Eier opplyser om at det har blitt tettet mot drypp mellom bjelker på balkong, men dette ikke er av helt tett utførelse.

Fuktmerker i trepaneler i underkledning under balkong.

Dersom en ønsker helt tett balkong bør gulv på balkong tas opp og tettes/tekkes tilstrekkelig.

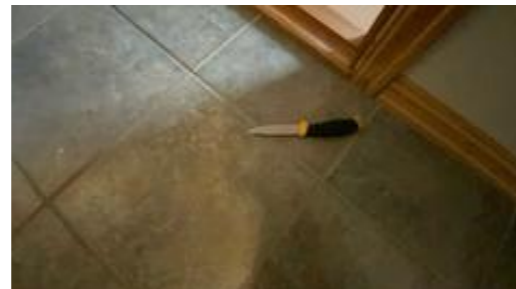
Det er påvist "bom" i/under enkelte fliser på gulv i entre/gang i underetasje.

Selv om bom eller hull lyd ikke alltid er et umiddelbart problem, bør det overvåkes nøye før eventuell utvikling i sprekker i flisfuger e.l. oppstår. Dette må en foreta tiltak for, for å begrense utviklingen.

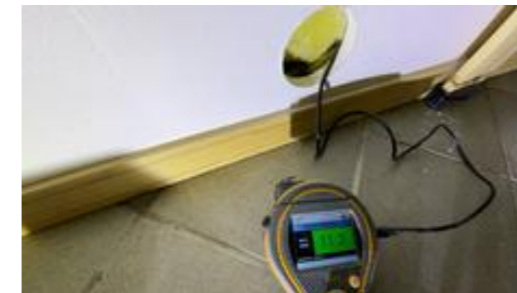
Rom under terreng med flislagt betonggulv og gipsplater på vegg.
Hulltaking er foretatt i vegg mot grunnmur i gang, uten å påvise unormale forhold i vegg.

Hulltaking er foretatt i vegg mot grunnmur i bod.

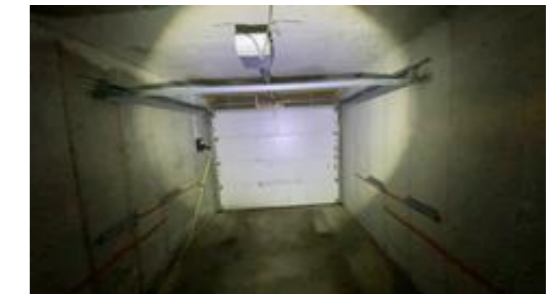
Garasjerom er begrenset ventilert.

Det bør etableres flere ventiler i i yttervegger for å sikre tilstrekkelig lufting. Eventuelt kan det vurderes mekanisk avtrekk som tiltak.

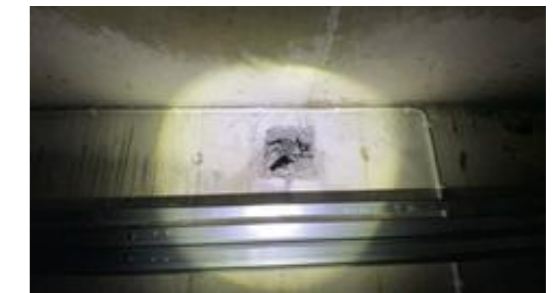
En ventil er tilnærmet tett. Kan se ut som om den har kollapset ved støping av vegg.

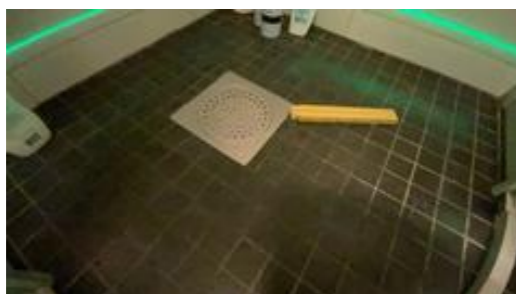
- Det er påvist avvik i fallforhold til sluk i forhold til krav i forskrift på byggetidspunktet.

Det er ikke etablert tilstrekkelig fall på gulv mot sluk i dusjnise.

- Til tross for avviket i fall/høydeforskjell til sluk, vil gulvet fortsatt kunne lede vann mot sluket, men med redusert effektivitet. Dette kan potensielt øke risikoen for vannansamling i enkelte områder av badet.

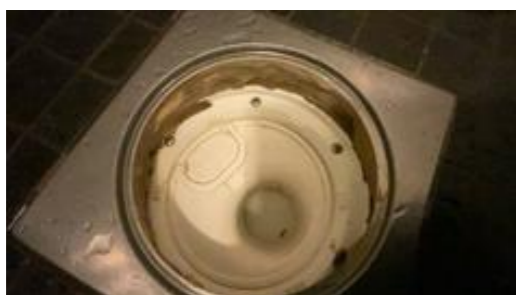
Plastsluk i gulv uten synlig membran.

- Det må gjøres nærmere undersøkelser.

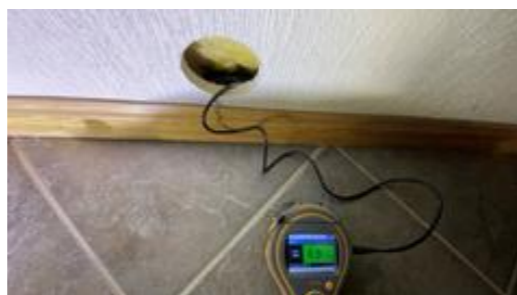
Hulltaking er foretatt i vegg fra tilstøtende rom, uten å påvise unormale forhold i veggen.

Hulltaking er foretatt i vegg fra tilstøtende entre/gang.

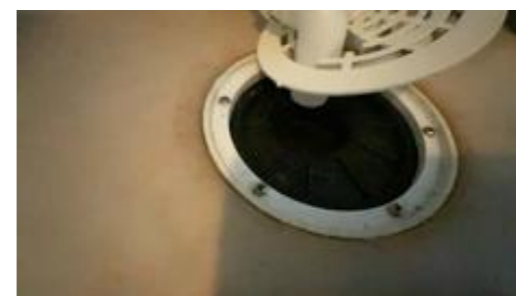
Sluk i gulv.

- Det er viktig å merke seg at levetiden til en membran varierer basert på kvalitet, installasjon og bruk. Eldre membraner kan bli sprø og sprekke opp, noe som fører til at de mister sin vanntettende funksjon. Dette kan resultere i vannlekkasjer gjennom vegger og gulv og fuktskader.

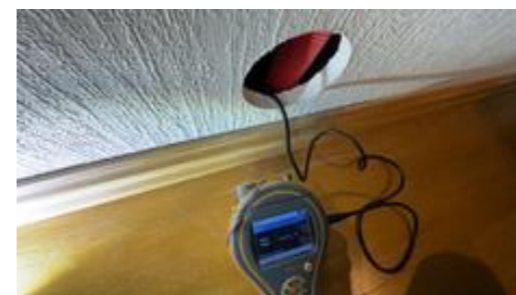
Hulltaking er foretatt i vegg fra tilstøtende rom, uten å påvise unormale forhold i veggen.

Hulltaking er foretatt i vegg fra tilstøtende soverom.

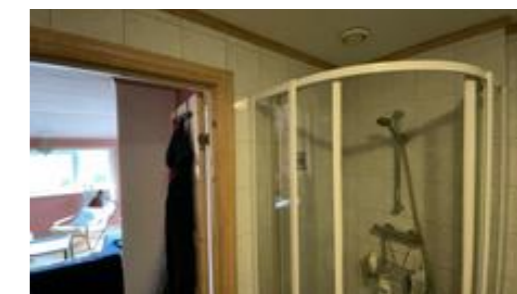
- Det er vindu/dør med ikke fuktbestandige materialer i våtsonen (ved vask, dusj, badekar, osv.), løsningen eller byggematerialet er uegnet. Innvendig dør er plassert i våtsonen for dusjnise.

- Dersom det ikke gjøres tiltak, kan dette medføre oppfukning, oppsvelling og forringelse av materialer over tid og fuktskader på tilstøtende konstruksjoner.

Innvendig dør er plassert i våtsonen for dusjnise.

Dør bør fuktbeskyttes med hel dusjvegg fra gulv til tak.

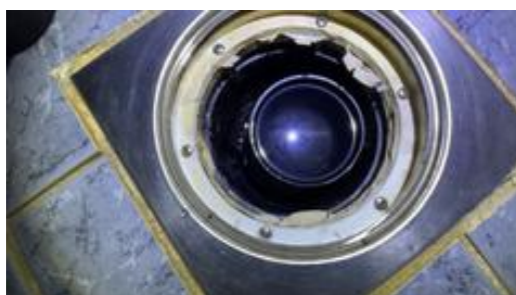
Sluk i gulv.

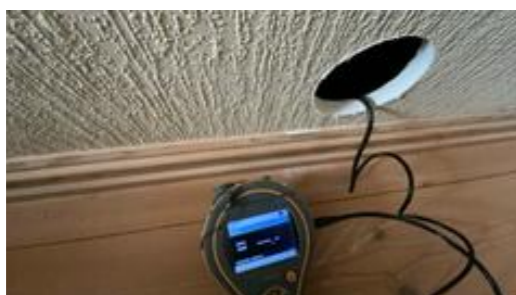
Hulltaking er foretatt i vegg fra tilstøtende soverom, uten å påvise unormale forhold i veggen.

Hulltaking er foretatt i vegg fra tilstøtende soverom.

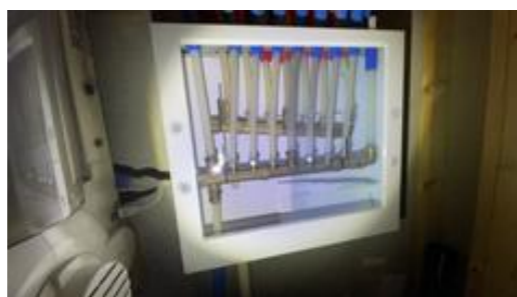
Rørkurser i fordelerskap for vannrør er ikke merket.

- Det er ikke behov for utbedringstiltak siden anlegget fungerer i dag, men ut ifra alder kan skader plutselig oppstå på eldre anlegg.
- I forbindelse med oppgradering av våtrom vil det være naturlig med utskiftning av rør.
- Rørkurser på rør-i-rør system bør merkes.

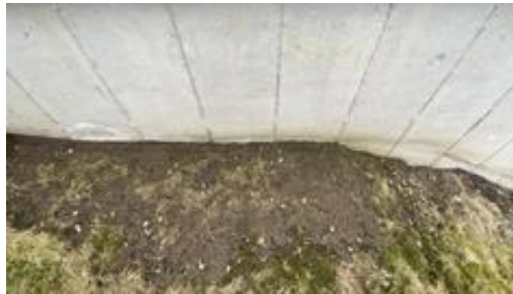
Grunnmursplast er avsluttet under terreng.

Grunnmursplast bør skjøtes slik at denne er avsluttet over terreng, da med tilhørende klemlist i toppen.
