Rekkehusleilighet  
med sentral  
beliggenhet

BANKVEIEN 16A

Befaringsdato: 04.01.2026 Rapportdato: 05.01.2026 Oppdragsnr.: 13784-4312 Referansenummer: PT8174

# Tilstandsrapport

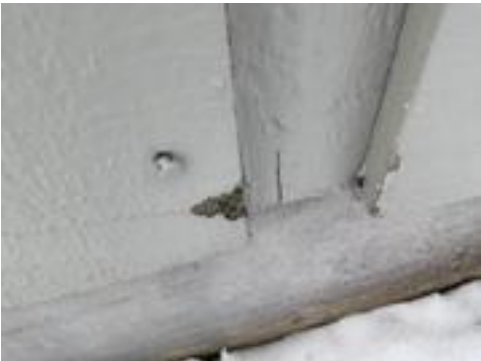
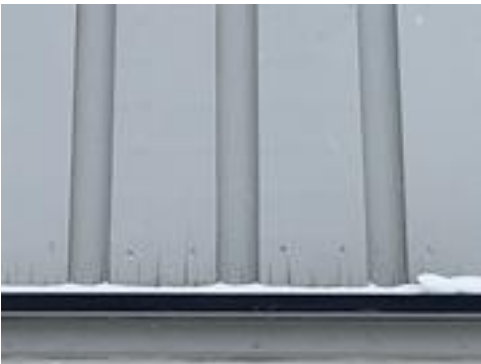
**Vurdering av avvik:**

- Uten tilstrekkelig lufting bak bordkledningen kan fuktighet som trenger inn bak bordene eller gjennom veggen innenfra ikke tørke opp. Dette skaper ideelle forhold for råtesopp og muggvekst.
- Lokal utbedring/utskiftning bør utføres.

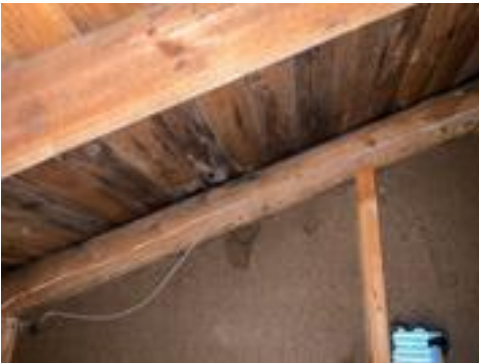
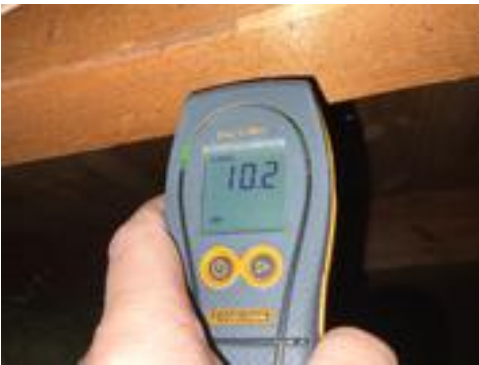
### Takkonstruksjon/Loft

Misfarging og svertesopp i undertaket på loftet er relativt vanlige tegn. Svertesoppen i seg selv er vanligvis ikke farlig for bygningskonstruksjonen, men den indikerer et underliggende problem. Årsaker til svertesopp på loft kan være kondens som følge av varmetap fra bolig til kaldloft eller begrenset ventilasjon. Videre er det verdt å merke seg at i Norge har vi ofte kalde vintre og varme fuktige sommere som gjør at forholdet er relativt vanlig.

Det understrekes at det ikke lot seg gjøre å inspisere alle områder av loftet, og det kan dermed forekomme skjulte feil og mangler som ikke lot seg avdekke på befaringsdagen. Tilstanden må overvåkes, og sees i sammenheng med alder beskrevet under «Taktekking».

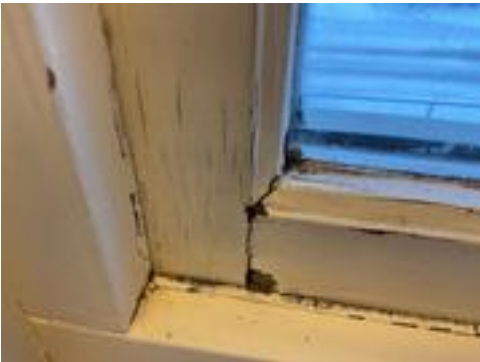
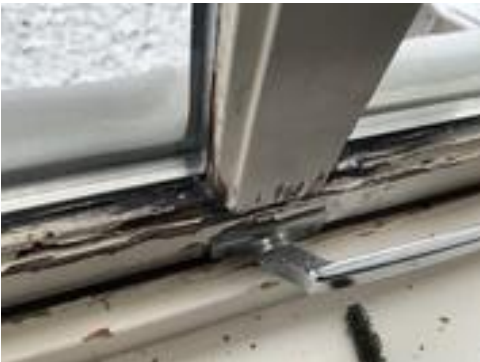
Vinduer

- Karmene i vinduer er slitte og det er sprekker i trevirket.

Relativt store skader i innvendige rammer og karmen etter kondens.

- Det må påregnes noe vedlikehold og at enkelte vinduer må skiftes ut.

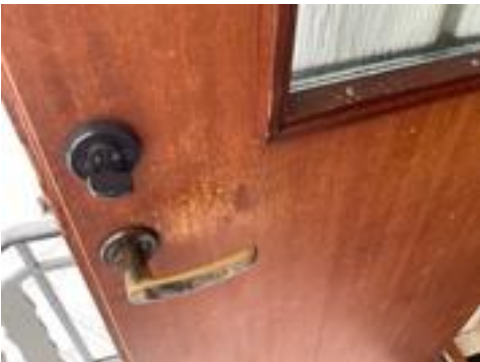
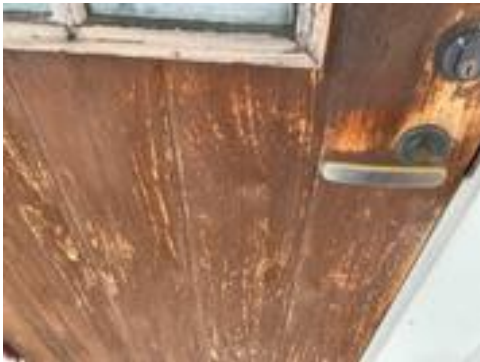
Dører

- Karmene i dører er værslitte utvendig og det er sprekker i trevirket.

Avviket gjelder ytterdør. Døren har også sår/skader.

- Det må påregnes noe vedlikehold og at enkelte dører må skiftes ut.

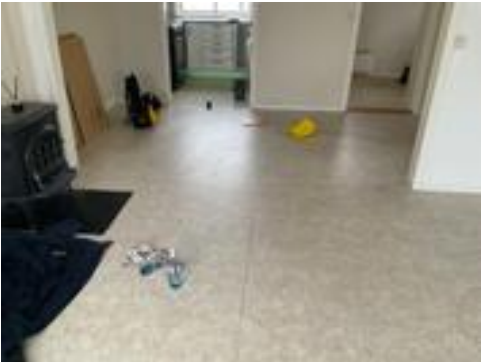
- Det er målt høydeforskjell på mellom 15-30 mm gjennom hele rommet. Tilstandsgrad 2 gis med bakgrunn i standardens krav til godkjente måleavvik.
- Det er påvist andre avvik:

Avvik på høydeforskjell er målt i stue i 1. etasje og i hele kjeller.

- Andre tiltak:
- For å få tilstandsgrad 0 eller 1 må høydeforskjeller rettes opp. Det vil imidlertid sjelden være økonomisk rasjonelt som et enkeltstående tiltak i en bolig som dette. Dersom boligen en gang skal renoveres, kan man vurdere slike tiltak.

Ved renovering bør svikt også rettes opp.

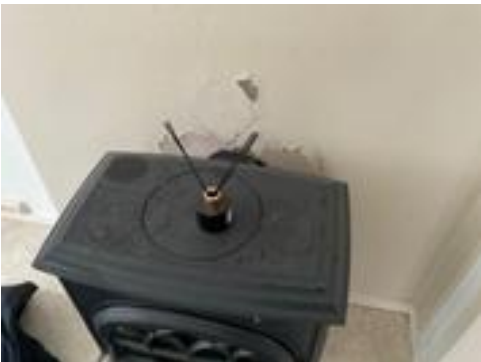
Pipe og ildsted

- Det er påvist sprekker og/eller riss i pipe.
- Mer enn halvparten av forventet brukstid er passert på pipe.

- Det må foretas lokal utbedring.
- Tidspunkt for piperehabilitering nærmer seg.

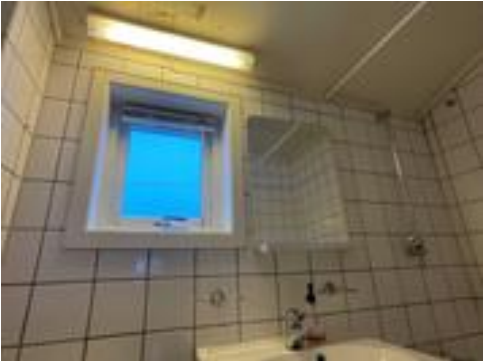
Vindu i våtzone. Vinduet har oppsprukket trevirke og noe skader.

Rommet har forøvrig en alder som tilsier at det bør oppgraderes innen rimelig tid.

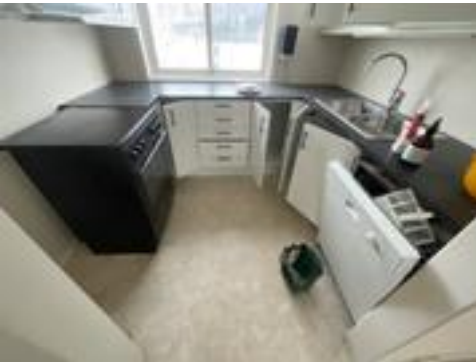
Kjøkkeninnredning med ukjent alder.  
Kjøkkenet har slette fronter og laminat benkeplate. Frittstående komfyr og underbygget oppvaskmaskin.

Ingen store eller vesentlige skader, tilstanden vurderes normal.

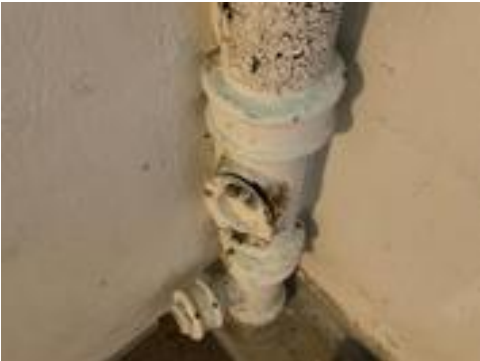
### Avløpsrør

Avløpsrør av plast og støpejern.

- Eldre avløpsrør har blant annet større sannsynlighet for lekkasjer, noe som kan føre til omfattende og kostbare vannskader i boliger.

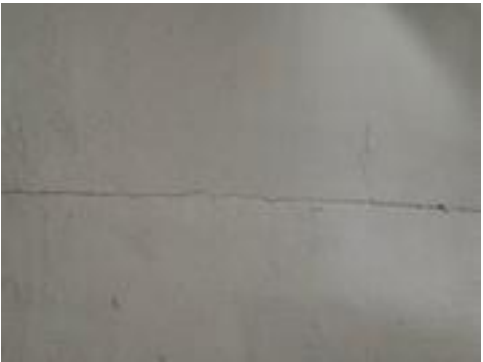
### TG 2 Grunnmur og fundamenter

Grunnmur av plasstøpt betong.

Sprekkene bør overvåkes, og tetting bør vurderes for å hindre vanninntrengning og frostska-
