HEKTNERHAGAN 14

**Adresse:** Hektnerhagan 14, 2008  
FJERDINGBY

Befaringsdato: 09.03.2026    Rapportdato: 11.03.2026    Oppdragsnr.: 20000-1842    Eiendomsverdi ref nr: JT9726  
Autorisert foretak: Verdico AS    Sertifisert Takstingeniør: Kato Malvik

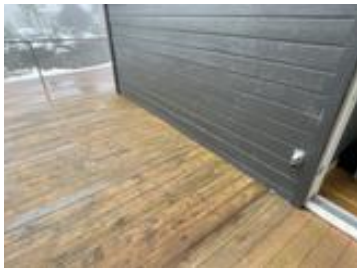
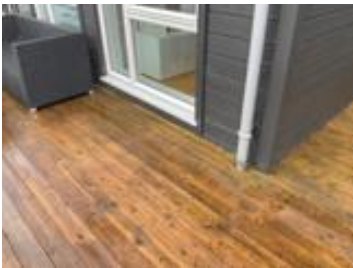
For liten avstand mellom trekledning og terrasse innebærer risiko for økt fuktbelastning og redusert levetid på kledningen. Det er også vanskelig å utføre nødvendig vedlikehold, som maling eller inspeksjon bak kledningen. Det anbefales tiltak som sikrer tilstrekkelig avstand mellom terrasse og trekledning, eksempelvis ved å tilpasse terrassens høyde eller utforming. Dette vil redusere fuktpåvirkning og gjøre vedlikehold lettere, noe som samlet forlenger levetiden på fasaden.

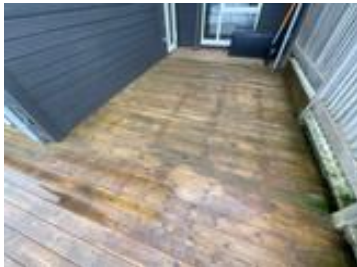
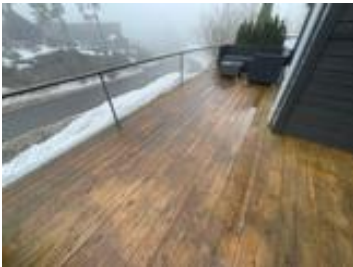
Balkong i trevirke med adkomst fra stuen i 1.etasje.

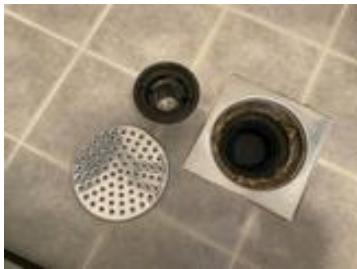
Grunnen til at jeg skriver smøremembran, men med ukjent utførelse er at klemringen ligger såpass høyt i gulvet og jeg ser det jeg mener må være filt i slukets klemring. Det er likevel ikke dokumentert at det er det som er benyttet, så jeg kan ikke konkludere.

Det foreligger ingen rapport om uavhengig kontroll, men ferdigattest foreligger for bygget og dermed har utbygger erklært at uavhengig kontroll er utført.

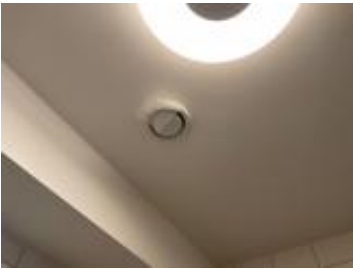
Avtrekk via ventil på veggen, tilknyttet ventilasjonsanlegget. Spalte mellom dørblad og terskel for tilluft.

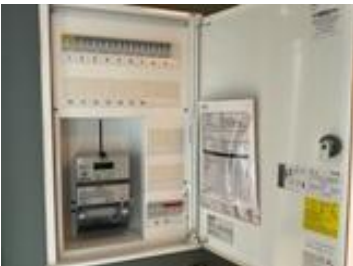
Feil på elektriske anlegg og utstyr har høy konsekvensgrad, da feil kan medføre varmgang, kortslutning eller berøringsfare. Dette kan i ytterste konsekvens føre til brann eller personskade. Jevnlig kontroll av anlegget er derfor viktig for å ivareta sikkerhet og forebygge skade.

Eier har selv ansvar for el-anlegg og bør jevnlig sørge for el-sjekk fra godkjent kontrollinstans.
