Sol, saltvann og sommerknær

Nydelig hytte fra 2003 med
garasje, samt felles naust og kai

ØLVESVEGEN 1181

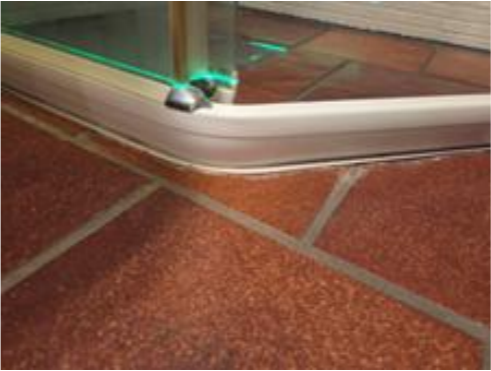
Det er ikke påvist tilfredsstillende høydeforskjell fra toppen av sluket til toppen av membranen ved dørterskelen.			
Det er ikke påvist flekker eller andre skader.			
Keramiske fliser på gulv			
Det er målt fall på gulv på 15mm til sluk			
Topp tettesjikt er målt til 20mm			
Terskel høyde er målt til 30mm over sluk			
Merknader:			
Det er svakt fall på gulv og lav høyde på tettesjikt. Dagens krav til høyde på tettesjikt er på 25mm.			
Kant mot dusjsone vil hindre vann å renne til sluk

TG 2	7.1.3 Membran, tettesjiktet og sluk

7.1.2	Bad gjest Overflate gulv
	TG2 med grunnlag av svakt fall på gulv. Vann kan bli stående på gulv.
7.1.3	Bad gjest Membran, tettesjiktet og sluk
	TG2 med grunnlag av alder på tettesjikt og manglende dokumentasjon. Smøremembraner må kontrolleres jevnlig for sprekker da de kan bli porøse når beregnet levetid er over 50%

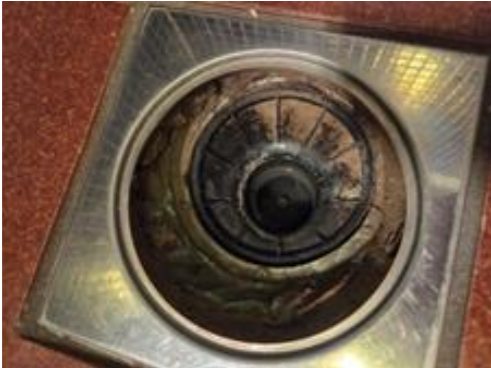
BMTF	13/21
Byggmestrenes Takseringsforbund	
EIERSKIFTERAPPORT™	
<p>Membranen er fra 2003</p> <p>Det er ikke påvist avvik i forhold til sluk, rørgjennomføringer, mansjetter eller klemring.</p> <p>Det er muligheter for å rengjøre sluk.</p> <p>Det er ikke påvist tegn på feil utførelse, feil materialvalg, skadelig fukt eller utettheter.</p> <p>Arbeidet vurderes som fagmessig utført.</p> <p>Det er boret hull i tilstøtende rom eller fra undersiden.</p> <p>Det er fuktkontrollert med egnet fuktmåleverktøy.</p>	
<p>Synlig smøre membran i sluk av plast.</p> <p>Fukt kontrollert med hulltaking i tilstøtende vegg uten tegn til fukt</p>	
<p>Merknader:</p> <p>Tettesjikt mangler dokumentasjon og 50% av forventet levetid er brukt opp.</p>

<p>7.2 Bad</p> <p>TG 1 7.2.1 Overflate vegger og himling</p> <p>Det er ikke påvist riss og sprekker.</p> <p>Det er ikke påvist sprekker i fuger.</p> <p>Det er ikke påvist bom (hulrom) under fliser.</p> <p>Det er ikke påvist fuktskader eller spor etter skadedyr.</p> <p>Det er ventiler som kan åpnes.</p>

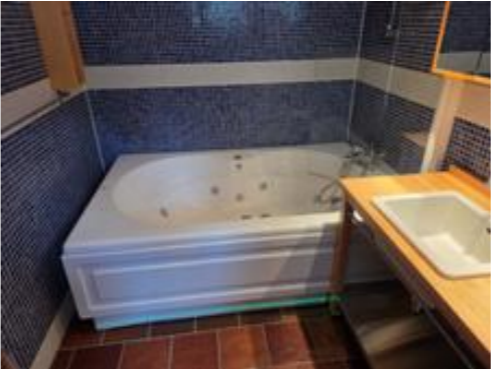
BMTF	14/21
Byggmestrenes Takseringsforbund	
EIERSKIFTERAPPORT™	
<p>Det er ikke påvist riss og sprekker.</p> <p>Det er ikke påvist sprekker i fuger.</p> <p>Skjøter og underkant av plater på gulv er inpsisert.</p> <p>Det er ikke påvist bom (hulrom) under fliser.</p> <p>Det er ikke påvist spor etter råteskade, muggvekst eller skadedyr.</p> <p>Det er ikke påvist tilfredsstillende fall til sluket.</p> <p>Terskel er vurdert som ikke tilfredsstillende.</p> <p>Det er ikke påvist knirk i gulvet.</p> <p>Det er ikke påvist tilfredsstillende høydeforskjell fra toppen av sluket til toppen av membranen ved dørterskelen.</p> <p>Det er ikke påvist flekker eller andre skader.</p>	
<p>Keramiske fliser på gulv</p> <p>Det er målt motfall på gulv på 10mm fra dør til område ved sluk</p> <p>Terskel høyde er målt til 30mm over sluk</p>	
<p>Merknader:</p> <p>Det er ikke tilkomst til sluk pga badekar med fast front. Målinger er gjort fra dør til badekar.</p>

<p>TG 2 7.2.3 Membran, tettesjiktet og sluk</p> <p>Membranen er fra 2003</p> <p>Det er ikke påvist avvik i forhold til sluk, rørgjennomføringer, mansjetter eller klemring.</p> <p>Det er ikke muligheter for å rengjøre sluk.</p> <p>Det er ikke påvist tegn på feil utførelse, feil materialvalg, skadelig fukt eller utettheter.</p> <p>Arbeidet vurderes som fagmessig utført.</p> <p>Det er boret hull i tilstøtende rom eller fra undersiden.</p> <p>Det er fuktkontrollert med egnet fuktmåleverktøy.</p>	
<p>Det er ikke tilkomst til sluk pga badekar</p>	
<p>Merknader:</p> <p>Ut i fra tilstøtende bad der membran er påvist i sluk og det er samme utførelsees måte er det membran på bad.</p>

7.2.3	Bad Membran, tettesjiktet og sluk
	TG2 med grunnlag av manglende tilkomst til kontroll av sluk og alder på membran. Eldre membraner må følges med om det oppstår sprekker rundt klemring.

EIERSKIFTERAPPORT™	
TAKSTMANNENS VURDERING VED TG3:	
7.2.2	Bad Overflate gulv
	TG3 med grunnlag av motfall på gulv. Det er krav til at lekkasjevann skal renne til sluk og at vann ikke blir stående på gulv.
	Utbedringskostnaden vurderes som lav, jf. rapportens sjablonmessige kostnadsklasser.
