# PROAKTIV

3 roms andel i  
sentrum

VÆRLEGATA 11 ANDEL 3

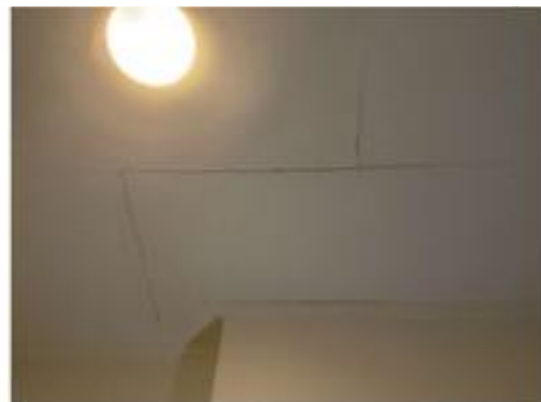
#### TG2 Kjøkken | Overflater – vegger, himling og gulv

Kjøkkengulvet har laminat med normal bruksslitasje. Det er registrert knirk i gulvet. Veggene har malte overflater samt plate med fliseimitasjon bak deler av benkeplaten, begge med normal bruksslitasje. Det er registrert riss i veggflater. Himlingen består av malte takplater, og det er observert sprekker i himlingsplatene. Det er utført fuktundersøkelse foran oppvaskmaskin og ved tidligere plassering av kjøleskap, uten registrering av forhøyede verdier.

Det bør vurderes vedlikehold eller utskifting av himlingsplater der det er registrert sprekker, for å begrense videre forringelse av overflaten. Dersom forholdet ikke utbedres, kan dette over tid føre til økt sprekkdannelse og estetisk forverring. Knirk skyldes normalt beveg-

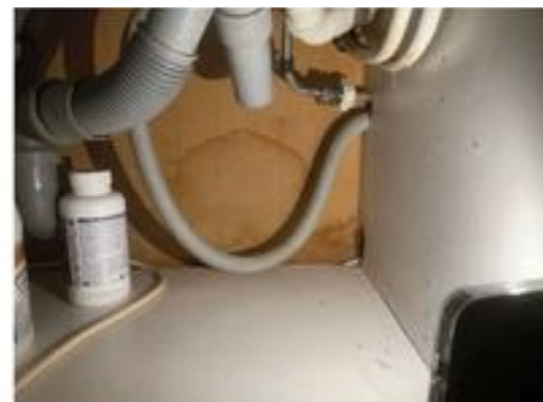
#### TG2 Kjøkken | Innredning

Kjøkkeninnredning består av slette fronter og laminat benkeplate. Det er observert normal bruksslitasje med forekomst av flassing og skjolder på enkelte steder på nedre del av skapfronter og på benkeplate. Det er også registrert tegn til et fuktskjold på bakplaten av innredningen under vask.

Flassing og skjolder i registrert omfang på kjøkkeninnredningen har ingen betydning for funksjon og medfører ikke behov for tiltak av bygningstekniske årsaker. Vedlikehold eller oppgradering kan vurderes dersom det er ønskelig å heve estetisk standard. Fuktskjold under vask bør undersøkes nærmere for å avklare om dette skyldes en aktiv lekkasje. Dersom det påvises lekkasje, må denne utbedres for å hindre videre fukt-påvirkning, med risiko for redusert levetid for innred-

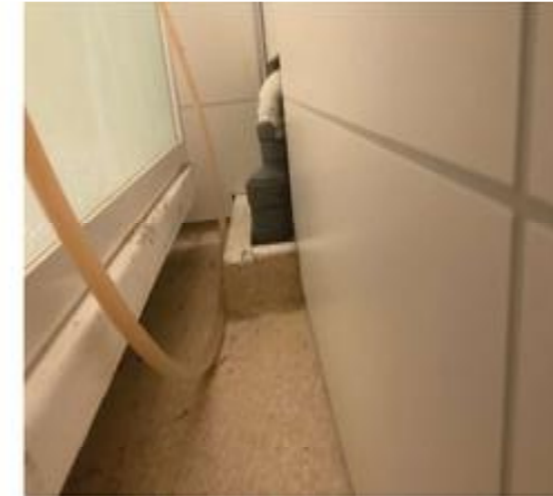
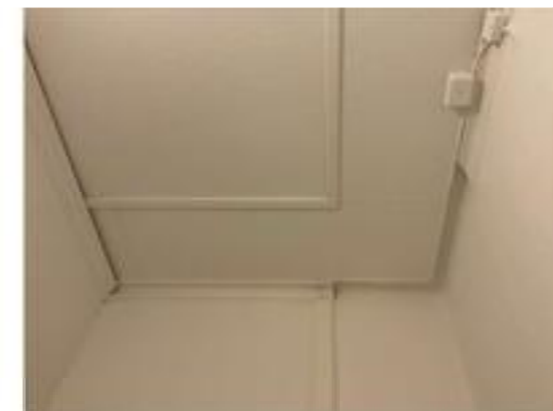
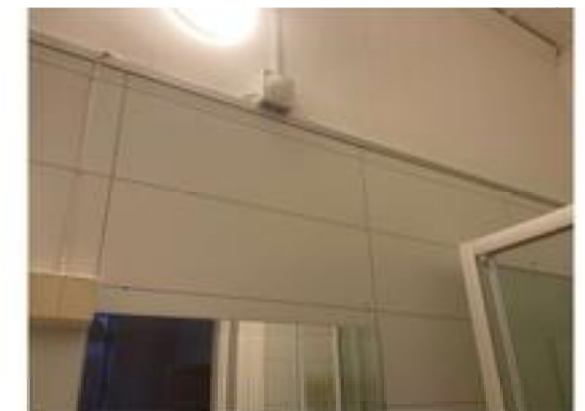
TG2 Våtrom | Overflater - vegger og himling

Himlingen består av malte flater/plater. Det er observert riss i himlingen. Veggene består av våtromsplater opp til en viss høyde, med malt strie over dette. Våtrommet er opplyst å være fra 2000. Det er registrert normal bruksslitasje på både strie og våtromsplater. Det finnes hull i våtromsplater etter tidligere innfestinger over speil. I nedre del mot gulv bak dusjkabinettet er våtromsplater utført med åpen løsning rundt avløpsrør som føres inn fra kjøkken. Det er ikke registrert synlige tegn til fuktskader eller muggsopp. Rommet har mekanisk avtrekk, med tilluft via luftespalte under dørblad.

Hull og åpninger i våtromsplater, spesielt i området bak dusjkabinettet, kan medføre redusert fuktsikring. I denne konstruksjonen fungerer våtromsplater som både overflatesjikt og tettesjikt. Vurdering av tettesjikt/membran er behandlet i eget punkt. De registrerte forholdene anbefales imidlertid utbedret, da løsning med våtromsplater innebærer at overflatesjikt og fuktsikring er én og samme bygningsdel. Dersom tiltak ikke gjennomføres, kan dette over tid føre til fuktpåvirkning og skader på bakenforliggende konstruksjoner, selv om det per i dag ikke er observert synlige tegn til skader fra baderomssiden.

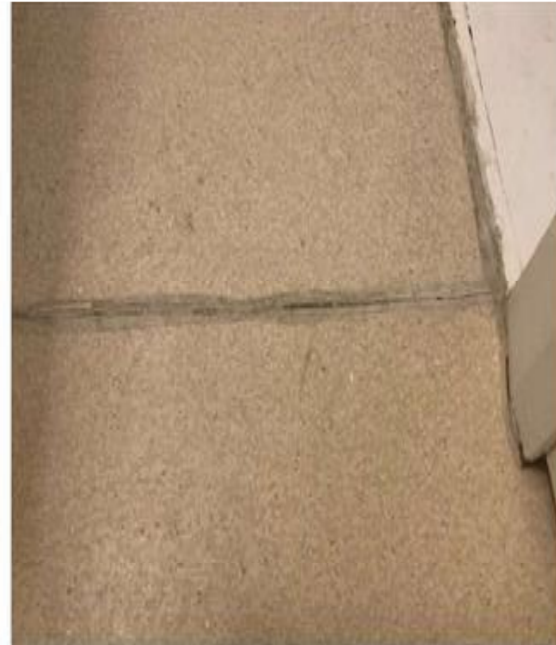
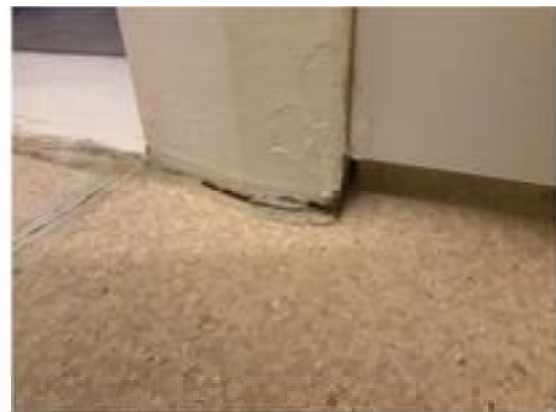
TG2 Våtrom | Overflater - gulv

Gulvet på våtrommet er belagt med belegg. Våtrommet er opplyst å være fra ca. år 2000. Det er en synlig skjøl i belegget nær døren, som er forsøkt tettet med fugemasse. Belegget er tilpasset og skåret mot dørlister, og er ikke ført opp i bakkant. Det er også avsluttet mot dørterskel med fuger i overgangen. Belegget er stedvis løst og har lokale buler. Det er registrert punktvis sårskader i belegget. Fall i dusjsonen kunne ikke kontrolleres på grunn av dusjkabinettet. Øvrig gulv har varierende høyder, med uklar og ikke entydig fallretning mot sluk, dels også grunnet registrerte buler. Enkel funksjonsprøve med klinkekule indikerer at vann ikke nødvendigvis ledes mot sluk, men i større grad mot sentrale deler av gulvet. Terskelen er ca. 10–15 mm over sluknivå, men sluket er plassert under dusjkabinettet og slukets eksakte høyde er derfor vanskelig å måle.

Løsheter, buler, punktvis sårskader og uklar fallretning i gulvbelegget medfører redusert funksjon og bruksegenskaper. Funksjonsprøve indikerer at vann ikke ledes entydig mot sluk. Forholdene anbefales utbedret for å sikre bedre funksjon og bruk av gulvet. Dersom tiltak ikke gjennomføres, kan dette over tid føre til økt slitasje og redusert levetid for gulvbelegget, samt økt vannbelastning på overflaten med risiko for følgeskader.

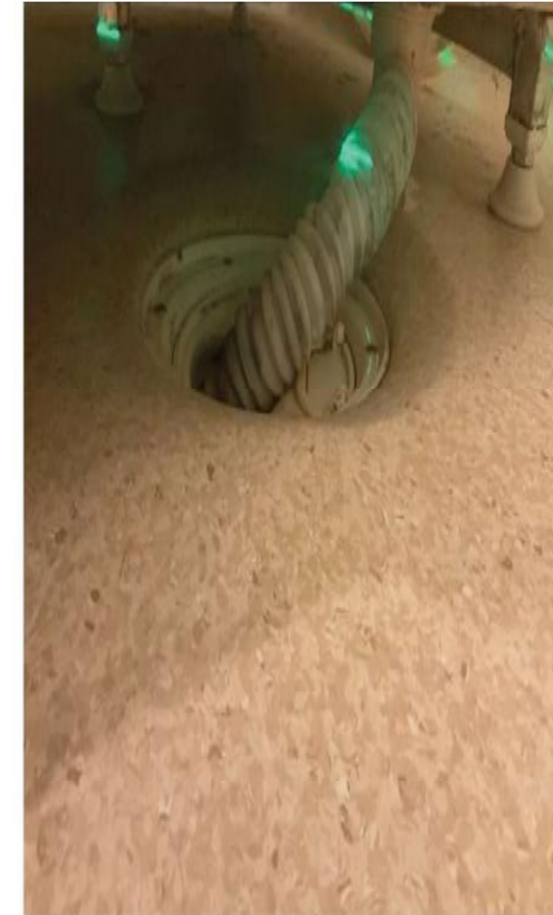
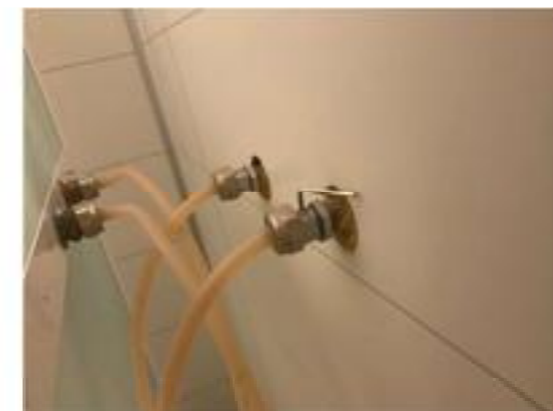
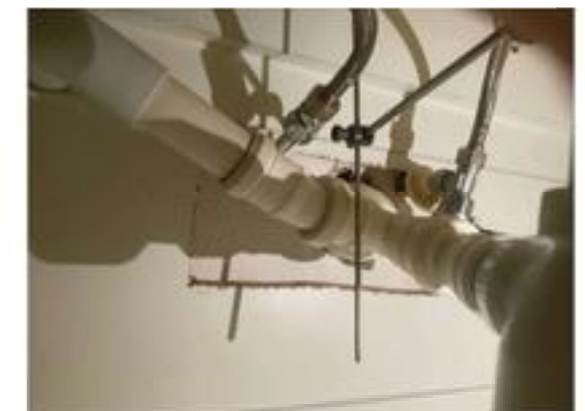
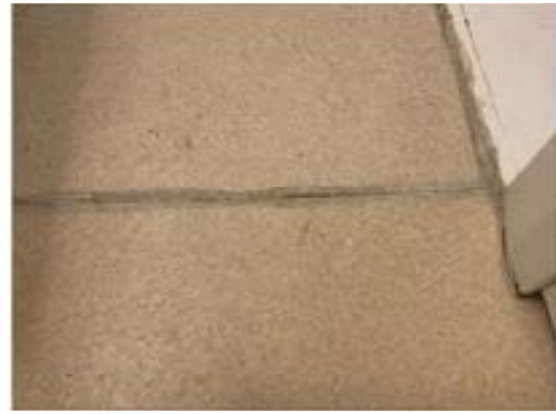
TG3 Våtrom | Membran, tettesjikt og sluktilslutning

Våtrommet er opplyst å være fra ca. år 2000. Gulvbelegget fungerer som membran og er ført ned under klemring i sluk. Sluket er plassert under dusjkabinettet, men kan nås for inspeksjon ved å fjerne sokkel.

Det er registrert punktvis sårskader i gulvbelegget samt skjøl ved dør, forsøkt tettet med fugemasse. Tetthet kan ikke fastslås, og utførelsen vurderes som ufagmessig. Mot dørlister er belegget tilpasset med fagede overganger, hvor det er registrert sprekker. Høydeforskjell mellom topp sluk og topp vanntett sjikt ved terskel er anslått til ca. 10–15 mm.

Registrerte åpninger og utettheter i vegg i våtzone, herunder rørgjennomføringer og åpen innkassing, samt sårskader og skjøt med ufagmessig tetting i gulvbelegget, sett i sammenheng med våtrommets alder, innebærer at tettesjiktets funksjon vurderes som utilstrekkelig. Dersom forholdene ikke utbedres, vil det være usikkerhet knyttet til tettesjiktets funksjon, noe som kan føre til fuktskader i konstruksjoner og behov for mer omfattende utbedringer over tid. Forholdene må utbedres, og det anbefales utbedring eller fornying av tettesjikt med dokumentert og godkjent løsning i henhold til dagens standard.

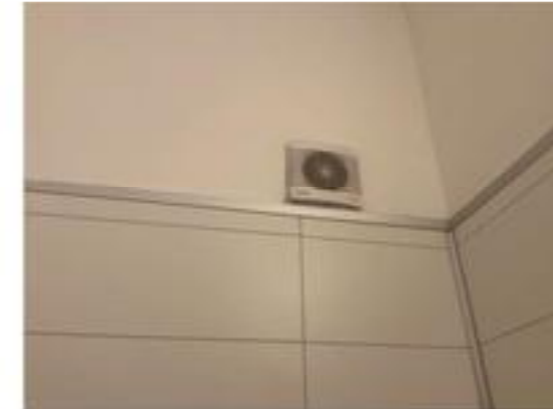
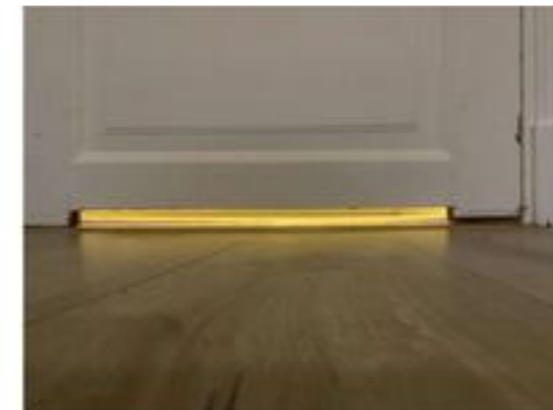
#### TG2 Våtrom | Ventilasjon

Det er mekanisk avtrekk montert på yttervegg. Tilluft tilføres via spalte under dør. Avtrekksventilen antas å være fuktstyrt, men denne ble ikke funksjonstestet under befaringen.

Det anbefales å teste og kontrollere avtrekksventilens funksjon, da manglende eller feil ventilasjon over tid kan gi økt risiko for fuktskader og dårlig inneklima i våtrommet. Dersom ventilasjonen ikke fungerer som forutsatt, kan dette føre til dårlig lukt, fuktbelastning og på sikt skader på overflater og konstruksjoner.

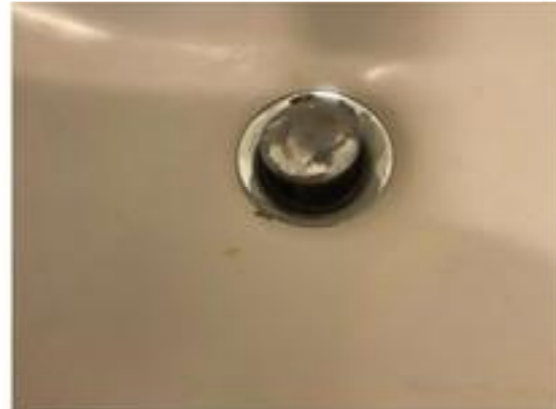
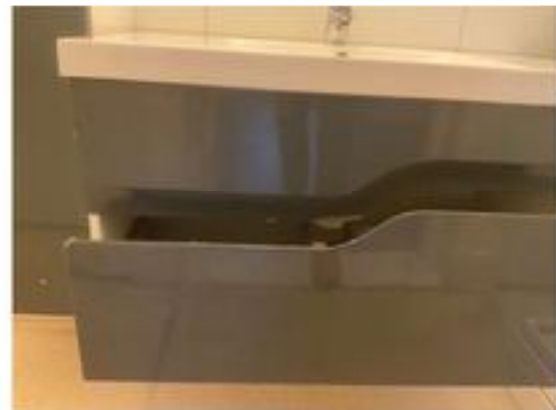
TG2 Våtrom | Sanitærutstyr/armaturer og innredning

Sanitærutstyret på våtrommet har ikke synlige avvik bortsett fra liten avskalling i servanten. Innredningen viser utbredt slitasje, bruksspor og svelling, særlig på høyskapet. Det mangler toalett på badet; et eldre gulvmontert WC er plassert på eget toalettrom.

Det anbefales å vurdere utskifting av innredning og servant for å opprettholde funksjonalitet og estetikk. Videre forringelse av innredning og servant kan føre til redusert brukervennlighet og økt risiko for ytterligere skader eller lekkasjer.

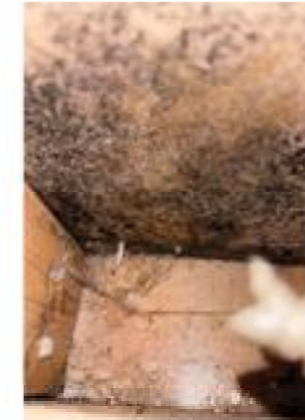
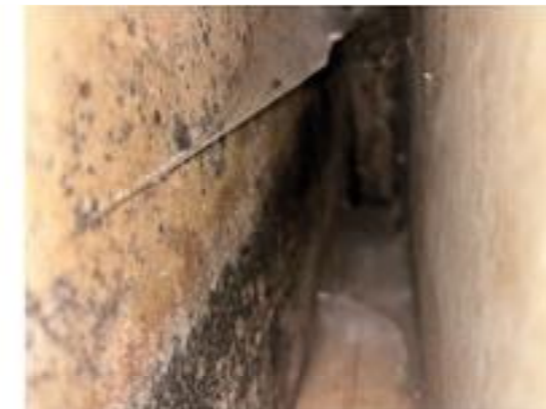
TG3 Våtrom | Kontroll i tilliggende konstruksjoner

Hulltaking ble utført fra tilstøtende soverom med et 73 mm bor. Det ble forsøkt å måle etter fukt i bunnsvillen gjennom borret hull, men avstanden til bunnsvillen gjorde det vanskelig å måle direkte, hovedsakelig grunnet høy fotlist. Målingen ble i stedet gjort i en trestender nær hullet. Det ble i tillegg banket med hammerelektrode ned til bunnsvill gjennom fotlist. Ingen forhøyede fuktverdier ble målt. Ved visuell inspeksjon i borehullet ble det imidlertid observert synlig mugg på baksida av veggplater på baderom.

Påvist synlig muggsopp på baksiden av veggplate dokumenterer fuktpåvirkning i konstruksjonen og anses som fuktskade. At det ikke ble målt forhøyede fuktverdier på måletidspunktet eller på målepunktet, utelukker ikke fuktproblematikk, da dette ikke gir informasjon om varighet, tidligere fuktbelastning eller om fuktpåvirkningen har oppstått i andre deler av konstruksjonen enn der måling ble utført. Muggsoppvekst indikerer at konstruksjonen har vært utsatt for fukt, og dette kan medføre risiko for ytterligere skader i konstruksjonen samt uheldige forhold for innemiljøet dersom forholdet ikke utbedres. Våtrommet må oppgraderes til dagens standard, og eventuell sanering av ytterligere fuktskader må inngå som en del av dette arbeidet.

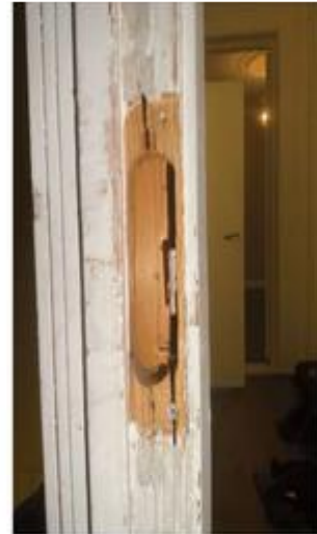
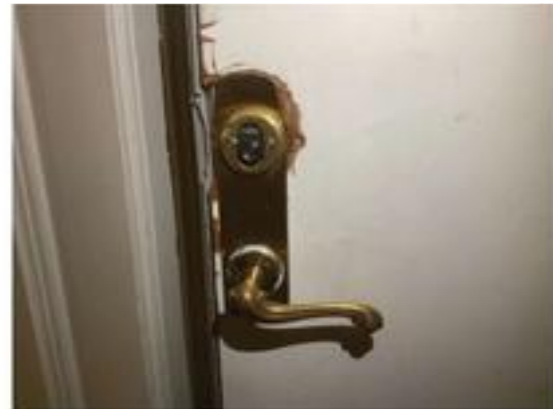
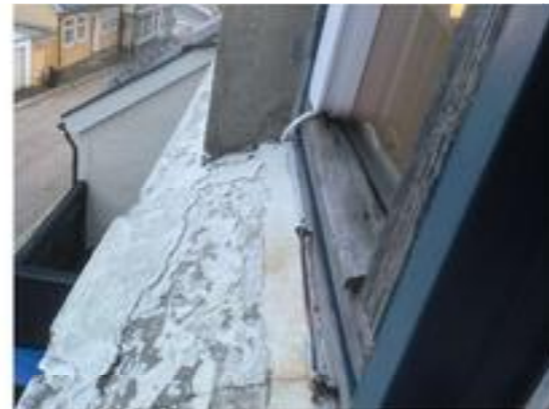
TG2 Vinduer og ytterdører

Entrédør i hvitmalt tre, brannklasse B30 og lydklasse 35 dB. Karmen mangler sluttstykke til låsen, noe som gjør at døren sitter løst i karm og skaper usikkerhet om brannfunksjonen er ivaretatt. Låssylinderen ser videre ut til å være skiftet og det er tegn til slitasje7skade ved utvendig låsbeslag. Flerrams vinduer av treverk med tolags isolerglass, fra 2002 etter hjemmelshavers opplysning. Vinduene er vanskelige å datofeste på grunn av lite synlig merking. De fleste vindusrammer tar i karmen ved funksjonstest, og det er bruksslitasje, spesielt utvendig. Punkterte glass er ikke registrert, men slike kan være vanskelig å oppdage. Vinduene er generelt tunge å betjene.

Entrédøren bør få nytt sluttstykke og nødvendige beslag for å sikre god funksjon og opprettholde brannklassifiseringen. Det er viktig å bemerke at en branndørs godkjenning gjelder samlet for dør, karm og lås/beslag, og det må derfor benyttes godkjente deler. Vedlikehold og justering av vinduer anbefales for å utbedre at rammene tar i karmene og for å lette betjeningen. Det anbefales også å utføre nødvendig utvendig vedlikehold av vinduene. Konsekvensen av ikke å utbedre døren er at brannsikkerheten kan være mangelfull, og ved manglende justering og vedlikehold på vinduene kan funksjonen bli ytterligere forringet og forårsake unødvendig slitasje.

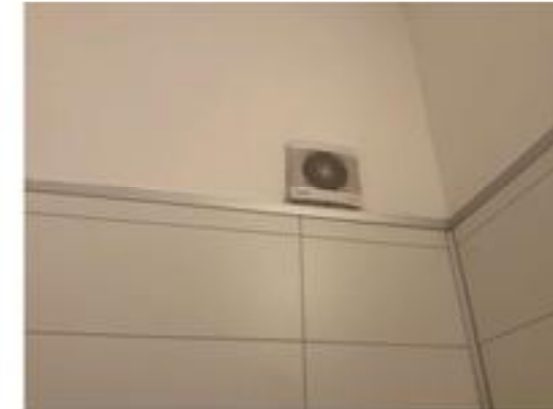
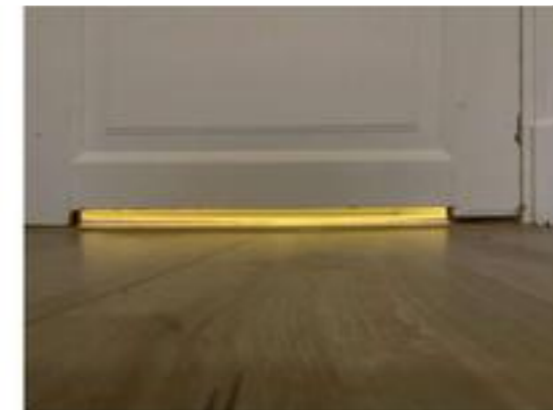
TG2 Ventilasjon | Generell ventilasjon i boligen

Boligen har mekanisk avtrekksvifte på badet, men funksjonaliteten ble ikke kontrollert da synlig bryter ikke var registrert og den antas å være fuktstyrt. Det er tilluftsventiler i både vinduer og yttervegger. Mekanisk avtrekkskappe på kjøkkenet ble testet og fungerer. På toalettrom er det ikke registrert avtrekk. Tilluft til badetrom skjer via spalte under dørblad.

Det anbefales å avklare funksjonalitet på avtrekksviften på badet for å sikre tilstrekkelig ventilasjon. Manglende avtrekk på toalettrom kan medføre dårlig luftkvalitet og økt fuktbelastning, som potensielt kan føre til lukt og uheldige fuktforhold. Tilstrekkelig ventilasjon er viktig for å opprettholde et sunt inn klima og hindre fuktskader over tid.

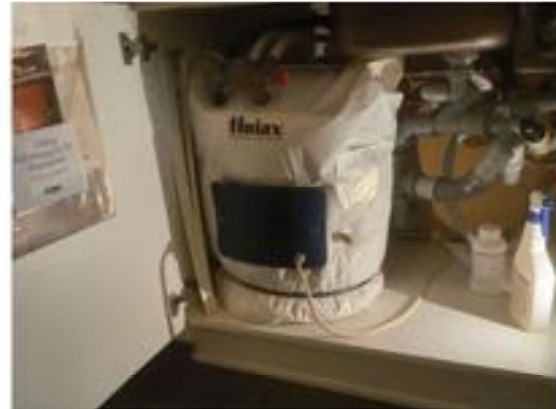
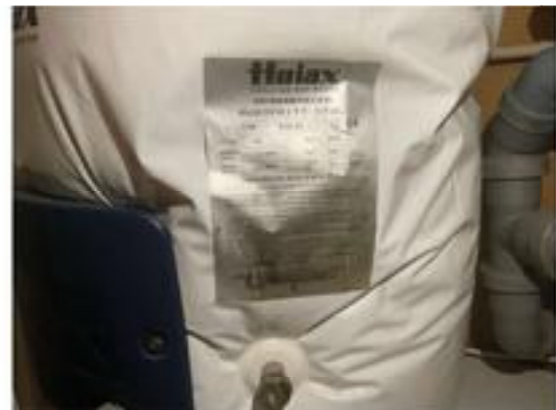
TG2 Varmtvannsbereder

Varmtvannsbereder plassert i kjøkkenskap under vask. Skapets understøttelse er ukjent. Ingen synlige fukt-skjolder eller avleiringer registrert. Enkel tilkomst for inspeksjon og service. Ingen avløp fra berederen, og det er ikke installert lekkasjesikring. Merking på bereder angir at berederen er fra 2005.

Manglende lekkasjesikring og avløp innebærer at eventuell lekkasje kan føre til skader på innredning og gulv. Det anbefales å montere lekkasjesikring og/eller avløp fra berederen for å redusere risiko for vannskader. Berederen har passert 20 år, og slik alder tilsier at den nærmer seg forventet levetid. Berederen anbefales vurdert for utskifting, da risiko for lekkasje og funksjonssvikt øker med alder. Dersom tiltak ikke gjennomføres, kan konsekvensen være betydelige vannskader ved eventuell lekkasje eller havari.

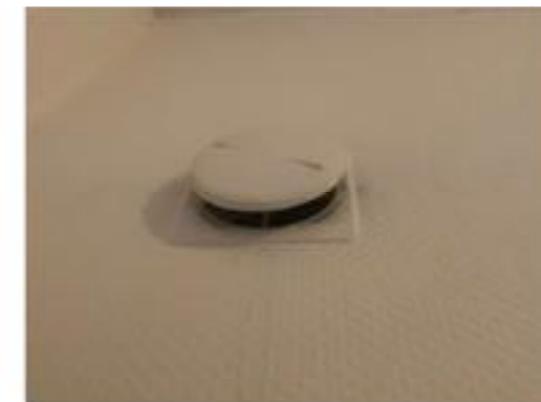
#### TG1 Innfelte eller gjennomgående installasjoner | Hele boligen

Yttervegger består av murkonstruksjoner med utlekket innvendig vegg. To ventilasjonsventiler er registrert i yttervegg. Det er observert mørke ringer rundt ventilasjonsristene, som kan skyldes støv, men det er også et område hvor kondensering kan oppstå ved kald luftinntak om vinteren. Det er ikke registrert tegn til større avvik eller skader. Ingen andre gjennomføringer i kalde soner er synlige, og rørføringer går i bygningskroppen og er derfor ikke kontrollert.

Observer tilstanden spesielt rundt ventilasjonsventilene, da kald luft kan medføre kondensering ved gjennomføringer i murvegg. Kondensering kan på sikt føre til fuktskader i veggen dersom det ikke følges opp, spesielt i eldre bygningsmasse som mangler dampsperre i yttervegg.
