SØSTER MATHILDES GATE 21

Pen 2-roms hjørneleilighet i  
2.etg med balkong | IN-  
ordning | Felles takterrasse |  
Sentralt v/Triaden

# Tilstandsrapport

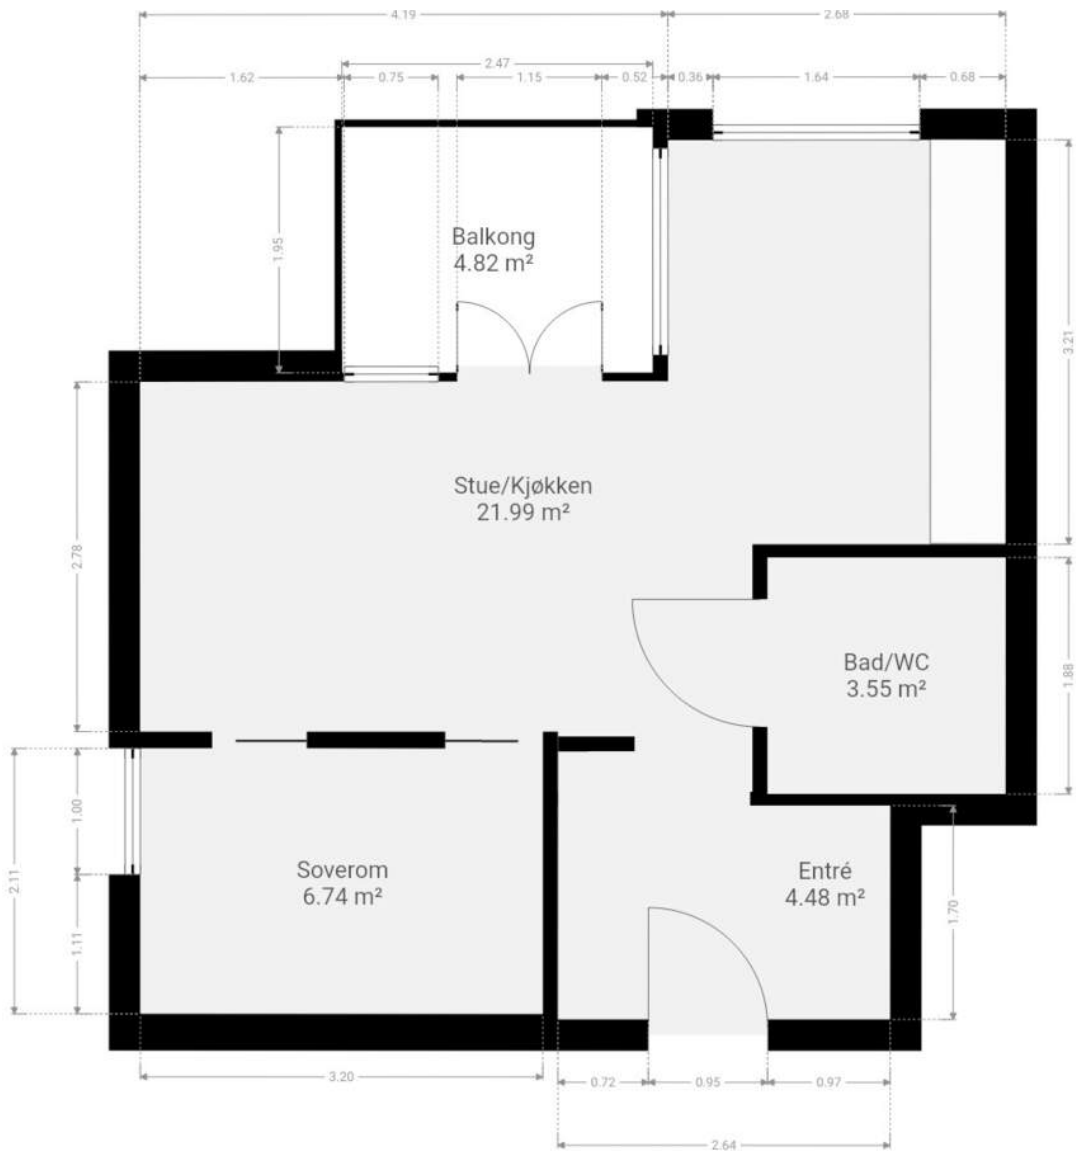
2.etg

Boligens totale areal kan avvike mellom tegning og takst. På tegningen fremkommer rommenes netto areal uten innevegger. I arealmåling tas innvendige vegger med i arealet.

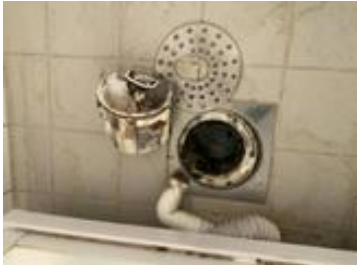
- Det er påvist sprekker i fliser.

- Tettesjikt har en forventet levetid og funksjonen kan bli redusert med alderen. Det ble ikke registrert tegn til lekkasje eller svikt ved befaringen, men membranens videre funksjon kan ikke forventes å være som da den var ny. Våtrommet bør følges opp med normalt vedlikehold, og det må påregnes behov for rehabilitering når tettesjiktet når slutten av sin brukstid.
- Tettesjikt har en forventet levetid og funksjonen kan bli redusert med alderen. Det ble ikke registrert tegn til lekkasje eller svikt ved befaringen, men membranens videre funksjon kan ikke forventes å være som da den var ny. Våtrommet bør følges opp med normalt vedlikehold, og det må påregnes behov for rehabilitering når tettesjiktet når slutten av sin brukstid.

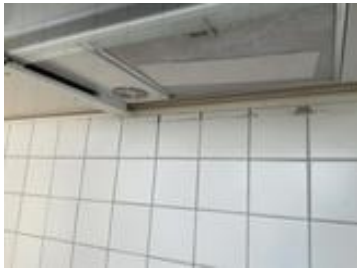
Villavent avtrekksmotor med regulering fra ventilator for avtrekk fra kjøkken og bad/wc.

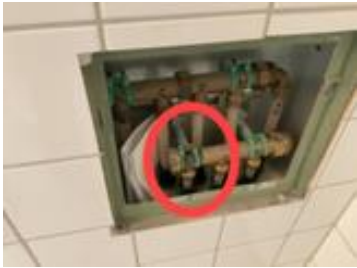
- Det er registrert irr på en kobling i fordelerskapet for rør-i-rør-systemet. Det er ikke registrert aktiv lekkasje på befarings tidspunktet, men forholdet vurderes som et avvik fra forventet stand.

- Det er registrert irr på en kobling i fordelerskapet, noe som trolig kan tilskrives langvarig kondens på fordelerstokken. Det er ikke registrert aktiv lekkasje. Forholdet bør likevel holdes under oppsikt/følges opp av fagperson for å vurdere eventuelle behov.
