Attraktiv 3-roms  
med god planløsning.

RINGHEIMSVEGEN 5D

# VOSS

## TEKNISK GJENNOMGANG

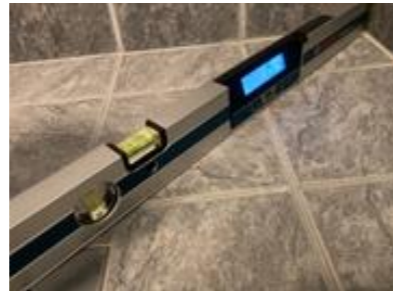
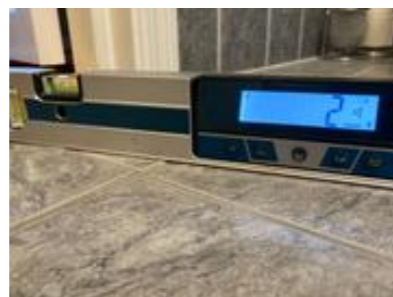
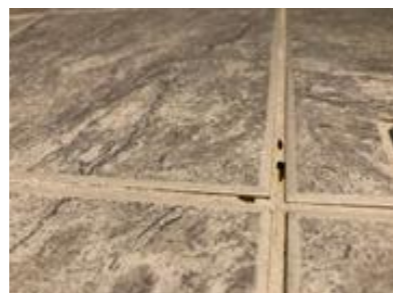
- Det er påvist at flisfuger har riss/sprekker.
- Det er påvist at høydeforskjell fra topp slukrist til gulv/synlig topp membran ved dørterskel er mindre enn 25 mm.

- Til tross for avviket i fall/høydeforskjell til sluk, vil gulvet fortsatt kunne lede vann mot sluket, men med redusert effektivitet. Dette kan potensielt øke risikoen for vannansamling i enkelte områder av badet.
- Slike riss/sprekker kan indikere bakenforliggende fuktskader, og konstruksjonen bør observeres jevnlig for å vurdere utvikling.

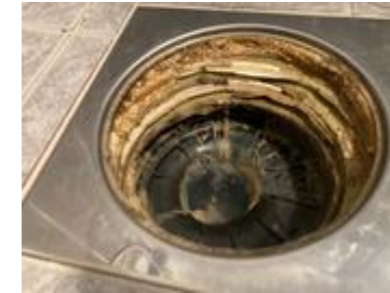
Sluk i dusjone

- Det er viktig å merke seg at levetiden til en membran varierer basert på kvalitet, installasjon og bruk. Eldre membraner kan bli sprø og sprekk opp, noe som fører til at de mister sin vanntettende funksjon. Dette kan resultere i vannlekkasjer gjennom vegger og gulv og fuktskader.

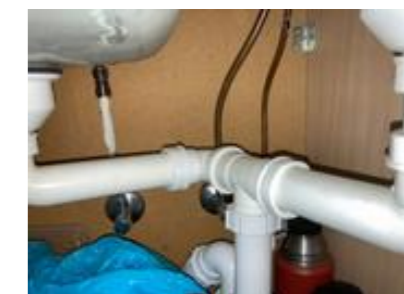
Røropplegg i skap under vask
