LANDÅSLIEN 63B

## Tilstandsrapport

### IERSEKSJON I HORIZONTALDELT TOMANNSBOLIG

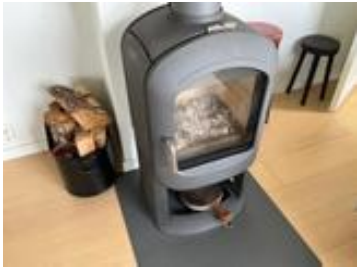
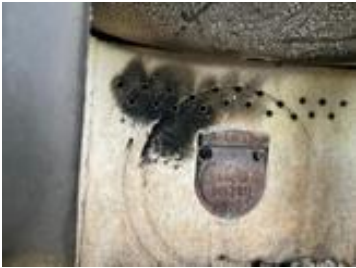
- Det kan ikke utelukkes at rennemerkenes skyldes kondens eller utettheter i pipeløpet, og ikke bare tidligere vanninntrengning ovenfra. Det anbefales at feiervesenet kontrollerer pipeløpet, og at riss og sotluke utbedres etter behov.
- Sprekker i ildfast stein inne i ovnen bør utbedres ved å bytte ut skadet stein. Dersom dette ikke gjøres, kan det over tid føre til redusert varmespredning og ytterligere forringelse. Nærmere vurdering bør gjøres av feiervesenet.

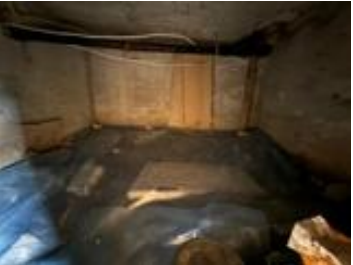
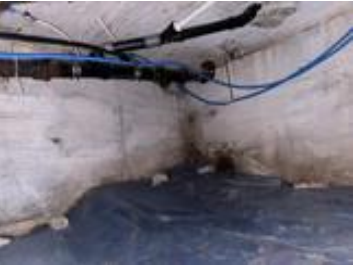
### Krypkjeller

Avvik: Det er registrert fuktig miljø i krypkjelleren. Det er lagt plast på grunnen og montert avfukter, og utvendig på oversiden av boligen er det utført tiltak for å lede vann bort fra konstruksjonen.

- Tiltakene har ikke fullt ut stoppet fukttilførselen. Det er risiko for fukt- og råteskader i bjelkelag og øvrige trekonstruksjoner over tid, også skader som ikke er synlige ved visuell kontroll. Det anbefales å utbedre vannavledningen mot krypkjelleren, og å kontrollere krypkjelleren og avfukterens funksjon jevnlig, særlig i sommerhalvåret.

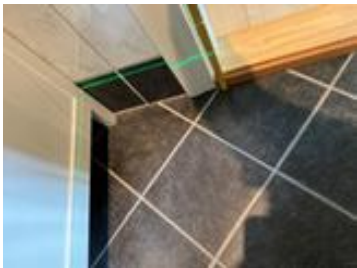
- Vær oppmerksom ved bruk. For å få tilstandsgrad 0 eller 1 må gulvet bygges om, for å få riktig fall til sluk. Det vil imidlertid sjelden være økonomisk rasjonelt som et enkeltstående tiltak. Ved en eventuell renovering, påse at våtrommet bygges med riktig fall til sluk.

Kostnadsestimat: 20 000 - 100 000

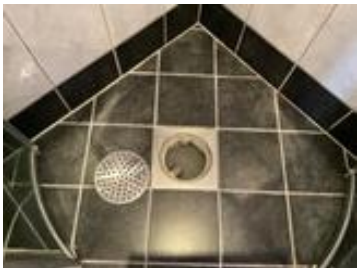
### 2. ETASJE > BAD (5,4 M²)

Avvik: Tettesjikt på gulv og vegger er fra 2007 og det foreligger ikke dokumentasjon. Uoversiktlig overgang i sluk. Tettesjiktet vurderes å ha usikker fremtidig funksjon.

- Konsekvensen er økt risiko for skjulte fuktskader som følge av alder og usikker restlevetid på tettesjiktet. Fuktbelastningen på gulv bør reduseres, eksempelvis ved bruk av dusjkabinett, og det bør føres jevnlig tilsyn med rommet. Rehabilitering av våtrommet må påregnes på sikt.

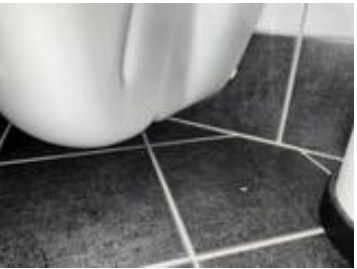
### 2. ETASJE > BAD (5,4 M²)

Avvik: Det vegghengte toalettet har en innebygget sisterne uten dreksåpning eller spalte nederst. Dette betyr at hvis det oppstår lekkasje inne i sisternen, kan vann samle seg bak veggen og føre til skjulte skader som ikke oppdages umiddelbart.

- Det var ikke krav om lekkasjesikring av innebygget susterne ved byggetidspunktet. Installasjonen bør jevnlig overvåkes.

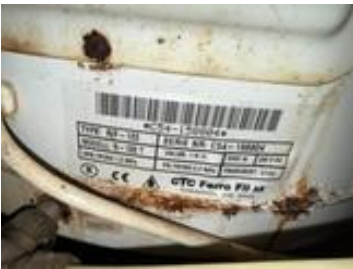
Avvik: Det er ikke påvist tilfredsstillende avrenning eller annen kompenserende løsning fra varmtvannstank. Tilstandsgrad er satt på bakgrunn av alder, slitasjegrad og forventet gjenstående brukstid. Berederen har usikker fremtidig funksjon.

- Det anbefales å etablere avrenning til sluk eller annen godkjent løsning som begrenser skadeomfang ved lekkasje.
- Det er ikke behov for utbedringstiltak siden tanken fungerer i dag, men ut fra alder kan skader plutselig oppstå på eldre tanker.

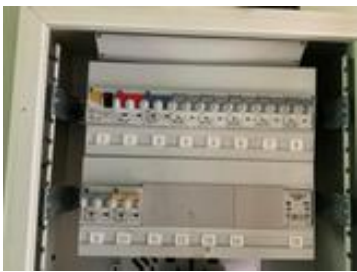
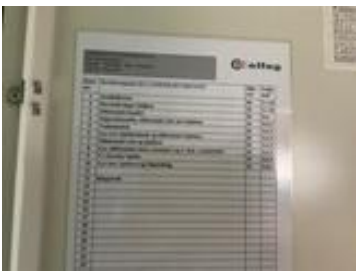
### Elektrisk anlegg

Merk: Varmekilder er ikke funksjonstestet. El. varmekilder/gulvvarme er opplyst av eier. Avvik: Det er ikke fremlagt dokumentasjon på at det er utført tilsyn av det elektriske anlegget de senere år. Samsvarserklæring er ikke fremvist for hele anlegget. Samsvarserklæring skal foreligge for arbeid utført på elektrisk anlegg etter 1999 og for endringer på eldre anlegg. Tiltak: Elektriske anlegget må ha en utvidet el-kontroll Uten dokumentasjon kan anleggets tilstand og forskriftsmessighet ikke verifiseres, og feil eller mangler kan ikke utelukkes. Det anbefales utvidet kontroll av anlegget utført av kvalifisert elektrofaglig person.

- Uten dokumentasjon kan anleggets tilstand og forskriftsmessighet ikke verifiseres, og feil eller mangler kan ikke utelukkes. Det anbefales utvidet kontroll av anlegget utført av kvalifisert elektrofaglig person.
