GODESETHAGEN 11

**Adresse:** Godesethagen 11, 4034  
STAVANGER

**Gnr./Bnr.:** Gnr. 15, bnr. 641, i Stavanger  
kommune

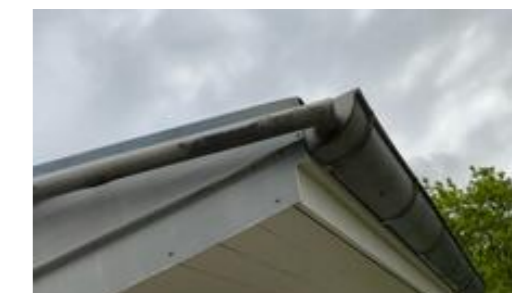
- Takrenner har punktvis lekkasjer.

Lekkasje fra overgang nedløpsrør.

Det bør utføres utbedring av takrennene for å hindre lekkasjer, da dette kan føre til fuktskader på fasade og grunnmur.

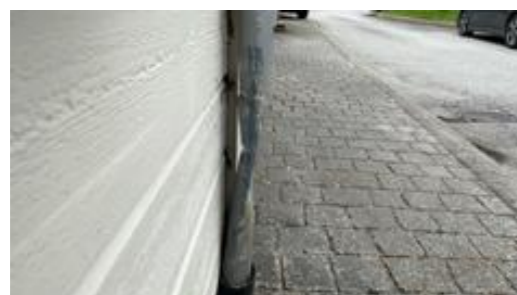
Nedløpsrør er klemt sammen.

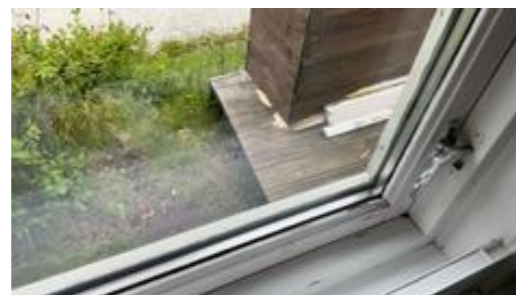
- Det er påvist tegn på innvendig kondensering av enkelte vindusglass.
- Karmene i vinduer er slitte og det er sprekker i trevirket.
- Trevirket i vinduene har stedvis høyt fuktnivå.

Det er registrert utett fug ved vindu i stue.

Det anbefales å tørke ut fuktig treverk i vinduskonstruksjonene og deretter etterbehandle overflatene med egnet grunning og maling eller annen trebeskyttelse. Dette er nødvendig for å sikre tilstrekkelig fuktmodstand og hindre videre nedbrytning av materialene.

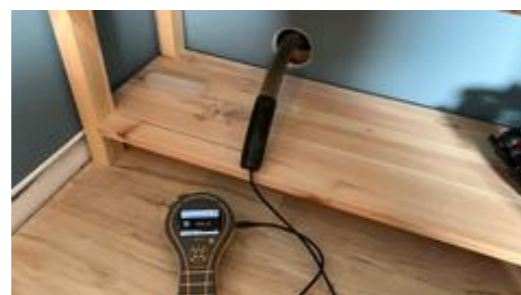
### 1. ETASJE > BAD

Det er foretatt hulltaking uten at det ble påvist unormale forhold. Måleinstrumentet viste tre streker, noe som indikerer at det ikke er registrert fukt som leder spenning mellom piggelektrodene. Det ble ikke målt forhøyede eller målbare fuktverdier i den kontrollerte konstruksjonen på befaringstidspunktet.

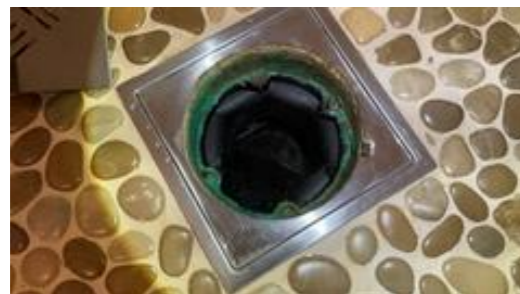
Membranens tekniske levetid er begrenset, og eldre membranløsninger har økt risiko for svikt. Bevegelser i konstruksjonen kan føre til sprekkdannelse og brudd i tettesjiktet, noe som kan medføre fuktinntrengning i konstruksjonen.

Tettesjiktets funksjon kan ikke verifiseres uten inngrep, og eventuelle skader kan utvikle seg skjult over tid. Oppgradering bør vurderes for å unngå fremtidige fuktskader.

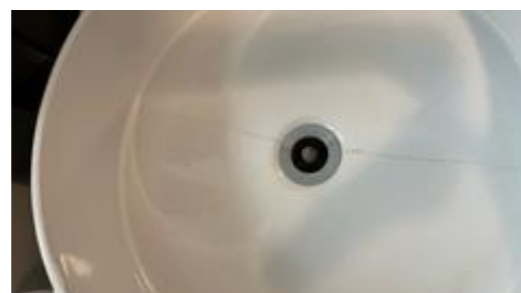
### KJELLER > BAD

Riss i vasken bør utbedres for å hindre videre foryngelse av vasken. Dersom dette ikke utbedres, kan det føre til redusert levetid på utstyret.

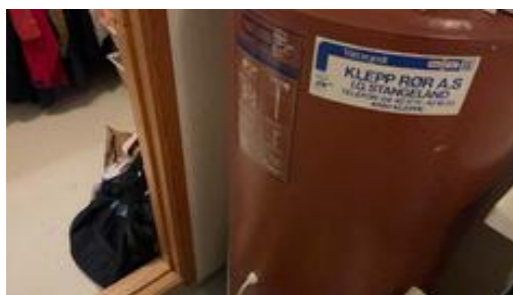
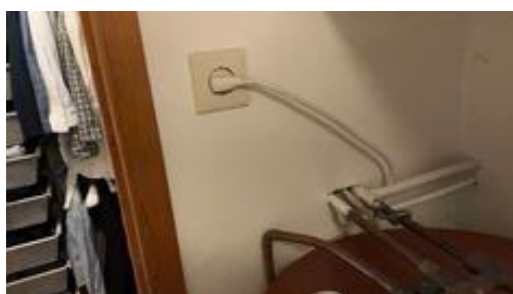
Varmtvannstanken er over anbefalt levetid, og det er økt risiko for plutselige skader eller lekkasjer. Utbedring eller utskifting bør vurderes for å unngå vannskader og driftsstans.

Det bør etableres tilfredsstillende el-tilkobling etter gjeldende forskrift for å redusere risiko for varmgang og brann.
