Tomannsbolig i  
populært  
boligområde

GAMLE KONGEVEI 48

## Tilstandsrapport

### TOMANNSBOLIG

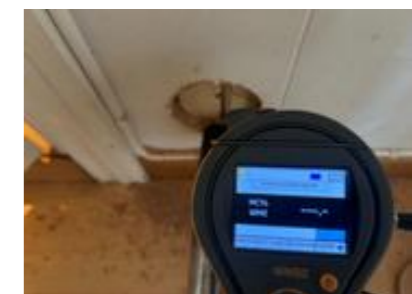
Protimeter fuktindikator kan ikke måle fuktprosent under 6,8%. Målinger her er under dette og fuktmåling har gode lave verdier.

Treverk skal ha fuktinnhold lavere enn 15 vektprosent. I treverk med fuktighet over 17 vektprosent øker faren for råte og muggsoppvekst dramatisk. Hvis fuktinnholdet ligger over 20 vektprosent, er allerede muggsoppen dannet. Fibermetningsgrad for treverk er 28 vektprosent

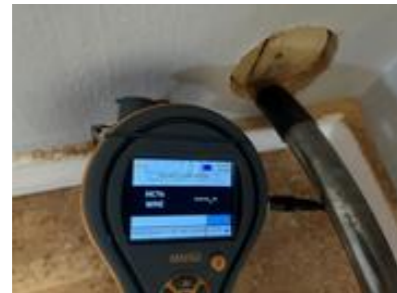
### 2.ETASJE > BAD

Det er målt etter fukt med Protimeter fuktindikator med hammerlektrode. Protimeter fuktindikator kan ikke måle fuktprosent under 6,8%. Målinger her er under dette og fuktmåling har gode lave verdier.

Treverk skal ha fuktinnhold lavere enn 15 vektprosent. I treverk med fuktighet over 17 vektprosent øker faren for råte og muggsoppvekst dramatisk. Hvis fuktinnholdet ligger over 20 vektprosent, er allerede muggsoppen dannet. Fibermetningsgrad for treverk er 28 vektprosent

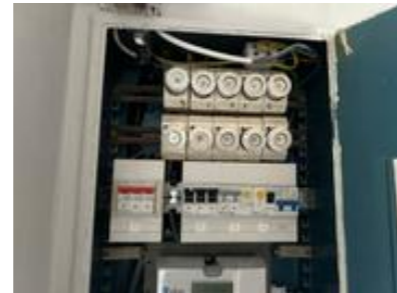
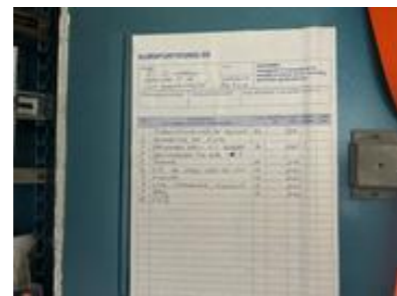
### Inntak og sikringskap

9. Er det tegn på at kabelinnføringer og hull i inntak og sikringskap ikke er tette, så langt dette er mulig å sjekke uten å fjerne kapslinger?  
**Ja**
10. Finnes det kursfortegnelse, og er den i samsvar med antall sikringer?  
**Ja**
11. Foreta en helhetsvurdering av det elektriske anlegget, dets alder, allmenne tilstand og fare for liv og helse. Bør det elektriske anlegget ha en utvidet el-kontroll?  
**Ja** På grunnlag av alder og tilstand anbefales det en el-sjekk av denne boligen ved salg. Vedlikehold på påregnes.
