**Adresse:** Danckert Krohns gate 3, 5018 BERGEN

- Boligbygg med flere boenheter
- Danckert Krohns gate 3, 5018 BERGEN
- BERGEN kommune
- gnr. 166, bnr. 811, snr. 4

Befaringsdato: 07.04.2026    Rapportdato: 13.04.2026    Oppdragsnr.: 20334-2372    Eiendomsverdi/PropCloud ref nr: TF7724

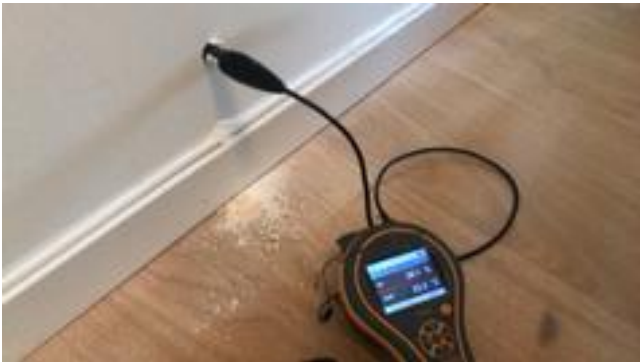
Det er målt relativ luftfuktighet (RF) på 25,1% ved 22,3°C

og trefukt var ikke målbart (trefukt er ikke målbart

Bilde viser måling av luftfuktighet (RF)

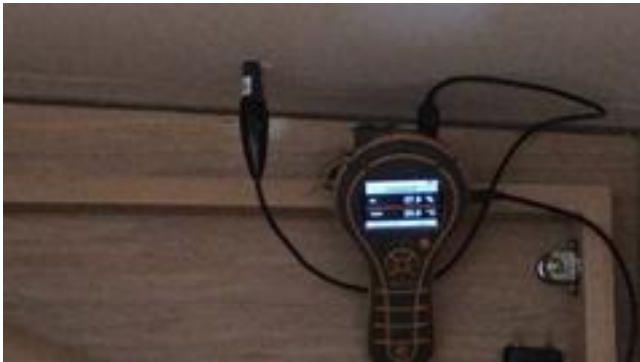
Hulltaking ble foretatt uten å avdekke unormale forhold i konstruksjonen.  
Det er målt relativ luftfuktighet (RF) på 27,9% ved 20,0°C og trefukt var ikke målbart (trefukt er ikke målbart under 6,2 vektprosent).

Bilde viser måling av luftfuktighet (RF)
