Penthouse
med nydelig
utsikt

APELTUNLIEN 36H

Adresse: Apeltunlien 36H, 5238 RÅDAL

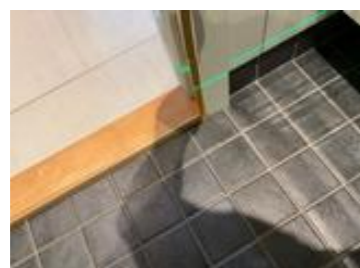
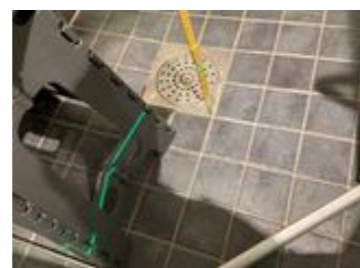
3. ETASJE > BAD (3,4 M²)

TO 2 Sluk, membran og tettesjikt

- Overvåk tilstanden jevnlig. For å få tilstandsgrad 0 eller 1 må tettesjiktet skiftes ut, men tidspunktet for når dette er nødvendig er vanskelig å si noe om.
- Eldre membraner svekkes naturlig over tid, noe som kan medføre redusert tettefunksjon og øke risikoen for utettheter og fuktskader på sikt.

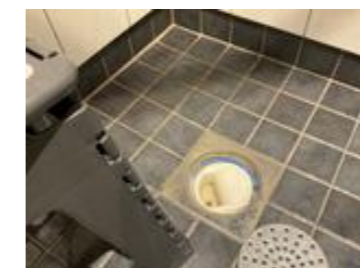
3. ETASJE > BAD (3,4 M²)

TO 2 Sanitærutstyr og innredning

- Det er påvist andre avvik:
- Det vegghengte toalettet har en innebygd susterne uten dreinsåpning eller spalte nederst. Dette betyr at hvis det oppstår lekkasje inne i susterne, kan vann samle seg bak veggen og føre til skjulte skader som ikke oppdages umiddelbart.

- Andre tiltak:
- Det var ikke krav om lekkasjesikring av innebygget susterne ved byggetidspunktet. Installasjonen bør jevnlig overvåkes.

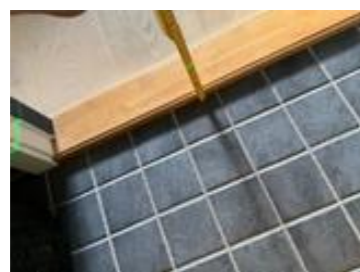
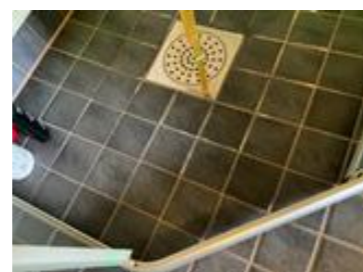
3. ETASJE > BAD (6,4 M²)

TO 2 Sluk, membran og tettesjikt

- Overvåk tilstanden jevnlig. For å få tilstandsgrad 0 eller 1 må tettesjiktet skiftes ut, men tidspunktet for når dette er nødvendig er vanskelig å si noe om.
- Eldre membraner svekkes naturlig over tid, noe som kan medføre redusert tettefunksjon og øke risikoen for utettheter og fuktskader på sikt.

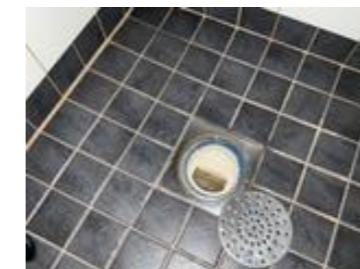
3. ETASJE > BAD (6,4 M²)

TO 2 Sanitærutstyr og innredning

- Det er påvist andre avvik:
- Det vegghengte toalettet har en innebygd sifterne uten dreinsåpning eller spalte nederst. Dette betyr at hvis det oppstår lekkasje inne i sifterne, kan vann samle seg bak veggen og føre til skjulte skader som ikke oppdages umiddelbart.

- Andre tiltak:
- Det var ikke krav om lekkasjesikring av innebygget sifterne ved byggetidspunktet. Installasjonen bør jevnlig overvåkes.
