FRU INGERS GATE 12

# Tilstandsrapport

Befaringsdato: 11.05.2026    Rapportdato: 19.05.2026    Oppdragsnr.: 18492-1395    Eiendomsverdi ref nr: JC1480

Autorisert foretak: KAA Bygg-Takst AS    Sertifisert Takstingeniør: Ketil A. Asbjørnsen

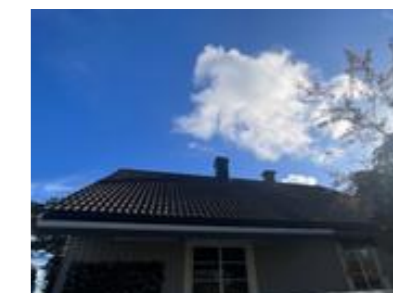
#### To 2 Nedløp og beslag

**Beskrivelse**  
Takrenner av plastbelagt stål og hel beslått pipe over tak. Lufte hatt og stige trinn til feier. Ny helbeslått pipe og stigetripp i 2015

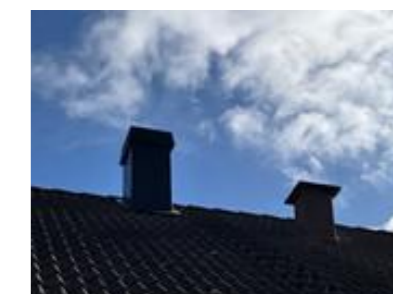
Det bør vurderes å montere snøfangere for å redusere risikoen for snø- og isras, som kan medføre fare for personskade eller skade på eiendom.

Renner, nedløp og beslag bør følges opp jevnlig, da mer enn halvparten av forventet brukstid er passert. Manglende vedlikehold kan føre til lekkasjer og følgeskader på bygningen.

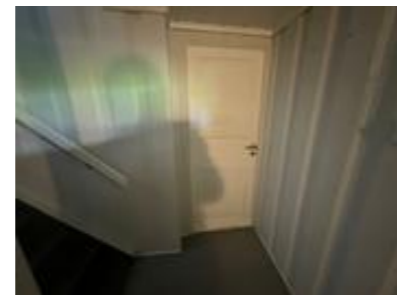
- Det er påvist avvik som tilsier at det bør foretas tiltak på enkelte dører.

Det bør utføres justering eller utbedring av dører med avvik for å sikre funksjonell bruk og forhindre økt slitasje eller skade på dør og karm. Manglende tiltak kan føre til at dørene ikke lukker ordentlig, subber mot karm eller får redusert levetid.

- Det bør foretas tiltak på enkelte dører.

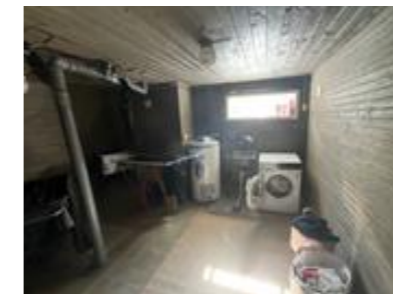
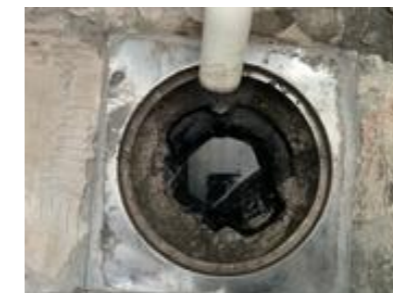
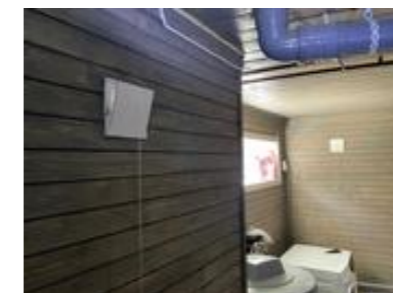
Vaskerommet bør totalrenoveres, inkludert etablering av godkjent membran på gulv og vegger, for å sikre tilstrekkelig fuktsikring og tilfredsstillende dagens krav til våtrom.

Konsekvensen av manglende oppgradering er økt risiko for fuktskader, lekkasjer og følgeskader på bygningskonstruksjonen, samt redusert levetid og funksjonalitet for rommet.

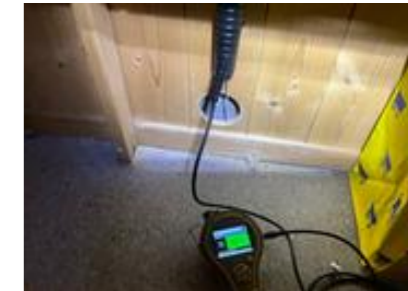
Det ble boret hull i bod vegg mot vaskerom og målt med pigger i lekt på leca vegg til 10,1%.

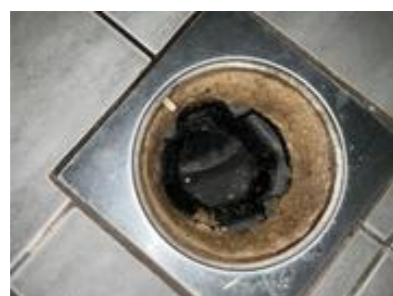
Konsekvensen av manglende dokumentasjon og usikker tilstand er økt risiko for lekkasjer og fuktskader i konstruksjonen, noe som kan føre til omfattende reparasjonsbehov og redusert levetid på bygningsdelen.

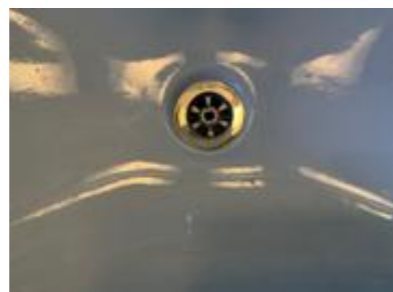
Det er påvist riss i vask.

Risset i vasken bør utbedres eller vasken bør byttes for å unngå videre skader og redusert funksjon. Dersom tiltak ikke gjennomføres, kan det oppstå lekkasjer eller ytterligere skader på sanitærutstyret.

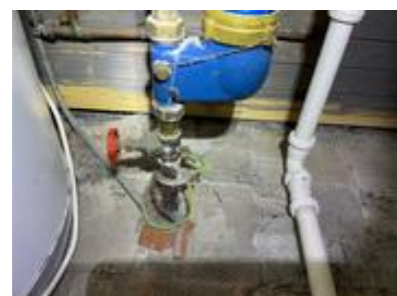
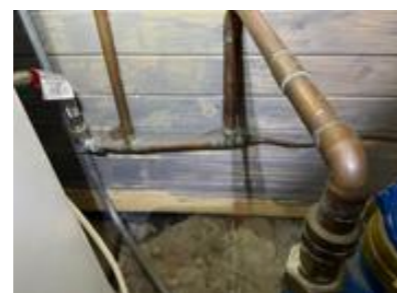
På grunn av alder på vannledningene bør det vurderes utskiftning, da det er økt risiko for plutselige skader og vannlekkasjer når forventet brukstid er overskredet.

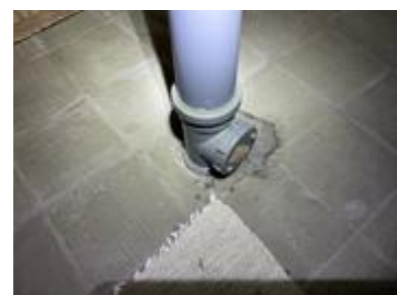
Det er ikke behov for utbedringstiltak siden anlegget fungerer i dag, men ut ifra alder kan skader plutselig oppstå på eldre anlegg. Da over halvparten av forventet brukstid er oppbrukt, kan det plutselig oppstå svekkelser som kan føre til lekkasjer.

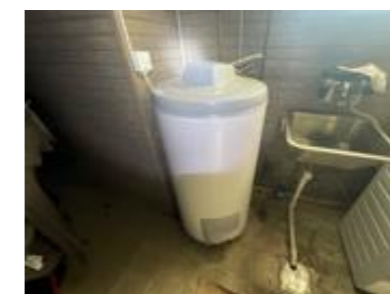
Avvik: • Det er påvist avvik ifm understøttelsen av tanken.

Det anbefales å støpe nytt gulv under varmtvannsberederen for å sikre tilstrekkelig understøttelse. Mangelfull understøttelse kan føre til at tanken veltet eller at det oppstår skader på gulvet, noe som kan medføre vannskader og økte vedlikeholdskostnader.

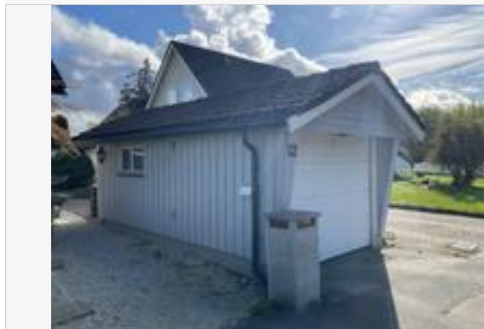
### Garasje

Oppstillingsplass til bil.

Det er montert el bil lader i garasjen.
