Enebolig- garasje- stor  
terrasse- nær Gamlebyen

FRU INGERS GATE 12

**Adresse:** Fru Ingers gate 12, 1630 GAMLE FREDRIKSTAD

**Gnr./Bnr.:** Gnr. 303, bnr. 226, i Fredrikstad kommune

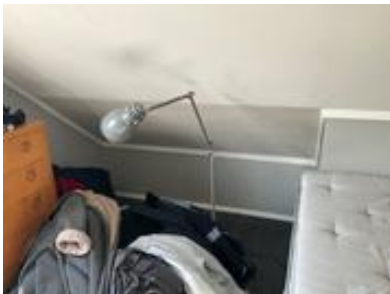
Avvik: • Yttertaket har nedbøying.  
Det er revet knevegg på et av soverommene, som utgjør en del av sperrekonstruksjonen.  
Deler av kneloftet mangler tilgang.

- Andre tiltak:  
Det bør gjennomføres en vurdering av takkonstruksjonen for å avklare om fjerning av knevegg har svekket bæreevnen, og eventuelt utføre nødvendige forsterkningstiltak.  
Manglende tilgang til deler av kneloftet gjør det vanskelig å inspisere konstruksjonen, noe som øker risikoen for skjulte skader eller svakheter.  
Tiltak bør iverksettes for å sikre tilstrekkelig inspeksjonsmulighet.

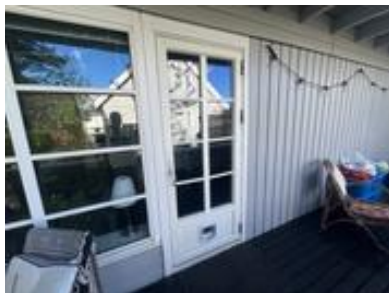
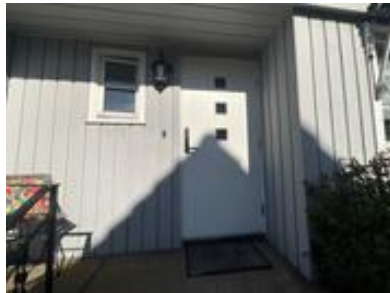
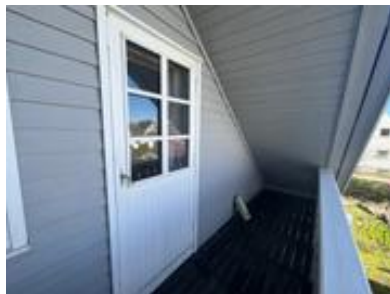
Avvik: • Det er avvik:  
Mer enn halvparten av forventet brukstid for balkong dør i 2 etasje og dør til kjeller med isolerglass er passert.  
Noe justering av enkelte dører må påregnes.  
På grunn av spesielle lysforhold kan det være vanskelig å avdekke punkterte vinduer ved befaringen.  
For vinduer med alder over 20 år er det økt risiko for punktering, selv om dette ikke nødvendigvis er synlig ved inspeksjonen.

- Tiltak:  
Det bør vurderes utskifting eller vedlikehold av balkongdør i 2. etasje og dør til kjeller, da mer enn halvparten av forventet brukstid er passert.  
Justeringsarbeid på enkelte dører må påregnes for å sikre tilfredsstillende funksjon.  
Eldre isolerglass har økt risiko for punktering, noe som kan føre til redusert isolasjonsevne, fuktskader og behov for utskifting.  
På grunn av spesielle lysforhold kan punkterte glass være vanskelig å oppdage, og det anbefales derfor jevnlig kontroll for å avdekke eventuelle skader.

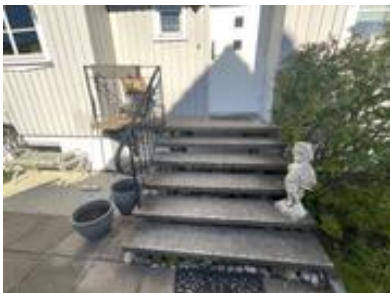
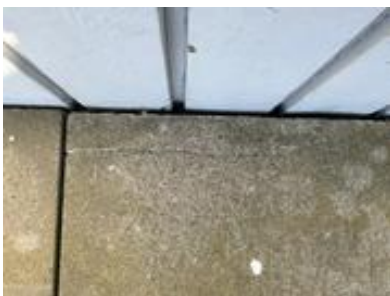
Avvik: • Betongtrapp har mindre sprekker/skader

Sprekkene og skadene i betongtrappen bør utbedres for å forhindre videre forringelse og redusere risikoen for økte skader eller svekket sikkerhet.

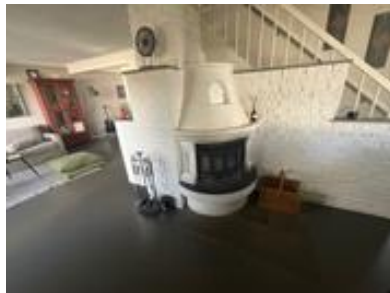
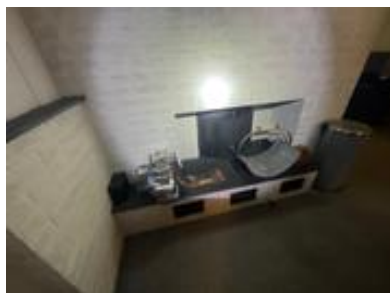
Avvik: • Mer enn halvparten av forventet brukstid er passert på pipe.

Det bør gjennomføres en grundig kontroll av pipen for å avdekke eventuelle skader eller svekkelser, da mer enn halvparten av forventet brukstid er passert. Manglende oppfølging kan medføre økt risiko for brann eller lekkasjer av røykgass, noe som kan føre til alvorlige konsekvenser for personsikkerhet og bygningsmasse.

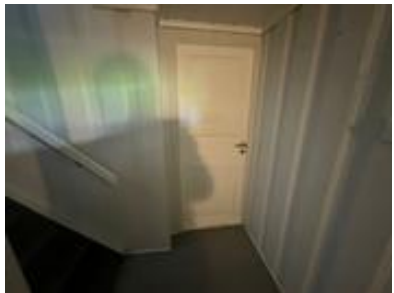
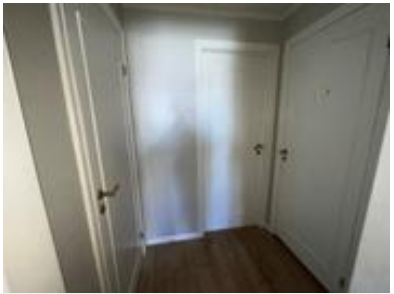
Avvik: • Det er påvist avvik som tilsier at det bør foretas tiltak på enkelte dører.

Det bør utføres justering eller utbedring av dører med avvik for å sikre funksjonell bruk og forhindre økt slitasje eller skade på dør og karm. Manglende tiltak kan føre til at dørene ikke lukker ordentlig, subber mot karm eller får redusert levetid.

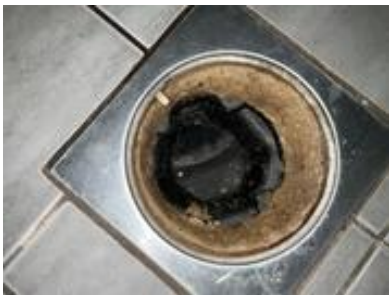
Avvik: • Membran kan ikke konstateres (ikke synlig og det foreligger heller ikke dokumentasjon).  
• Mer enn halvparten av forventet brukstid er passert på membranløsningen.  
• Mer enn halvparten av forventet brukstid er passert på slukløsningen.

Det bør innhentes dokumentasjon på utført membran, og det anbefales nærmere undersøkelser for å avklare tilstanden på membran og sluk.

Konsekvensen av manglende dokumentasjon og usikker tilstand er økt risiko for lekkasjer og fuktskader i konstruksjonen, noe som kan føre til omfattende reparasjonsbehov og redusert levetid på bygningsdelen.

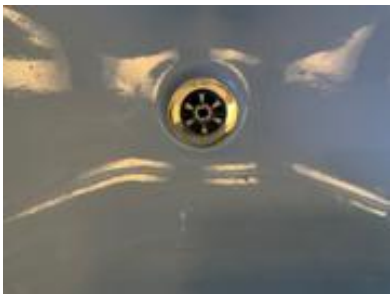
Avvik: • Det er avvik:  
Det er påvist riss i vask.

Risset i vasken bør utbedres eller vasken bør byttes for å unngå videre skader og redusert funksjon. Dersom tiltak ikke gjennomføres, kan det oppstå lekkasjer eller ytterligere skader på sanitærutstyret.

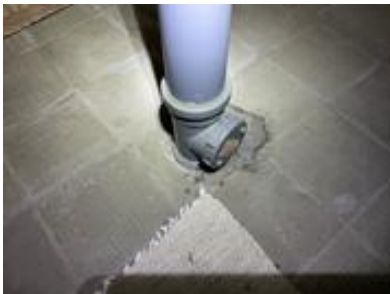
Avvik: • Mer enn halvparten av forventet brukstid er passert på innvendige avløpsledninger.

- Det er ikke behov for utbedringstiltak siden anlegget fungerer i dag, men ut ifra alder kan skader plutselig oppstå på eldre anlegg.
- I forbindelse med oppgradering av våtrom vil det være naturlig med utskiftning av rør.

Det er ikke behov for utbedringstiltak siden anlegget fungerer i dag, men ut ifra alder kan skader plutselig oppstå på eldre anlegg. Da over halvparten av forventet brukstid er oppbrukt, kan det plutselig oppstå svekkelser som kan føre til lekkasjer.

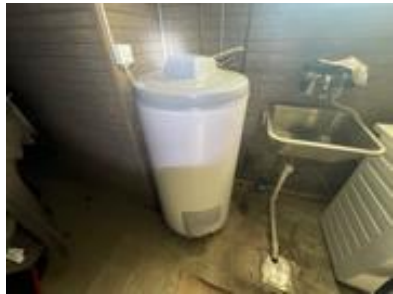
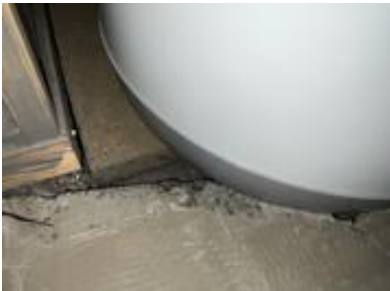
- Tekniske installasjoner - Varmtvannstank  
Avvik: • Det er påvist avvik ifm understøttelsen av tanken.

- Det må gjøres tiltak på understøttelsen av tanken.

Det anbefales å støpe nytt gulv under varmtvannsberederen for å sikre tilstrekkelig understøttelse. Mangelfull understøttelse kan føre til at tanken velter eller at det oppstår skader på gulvet, noe som kan medføre vannskader og økte vedlikeholdskostnader.
