KONGENS GATE 34A

Adresse: Kongens gate 34A, 6002
ÅLESUND

Befaringsdato: 13.05.2026 Rapportdato: 18.05.2026 Oppdragsnr.: 13707-1708 Eiendomsverdi ref nr: IP8979

Autorisert foretak: Sivilingeniør Patrick Young AS Vår ref: HG

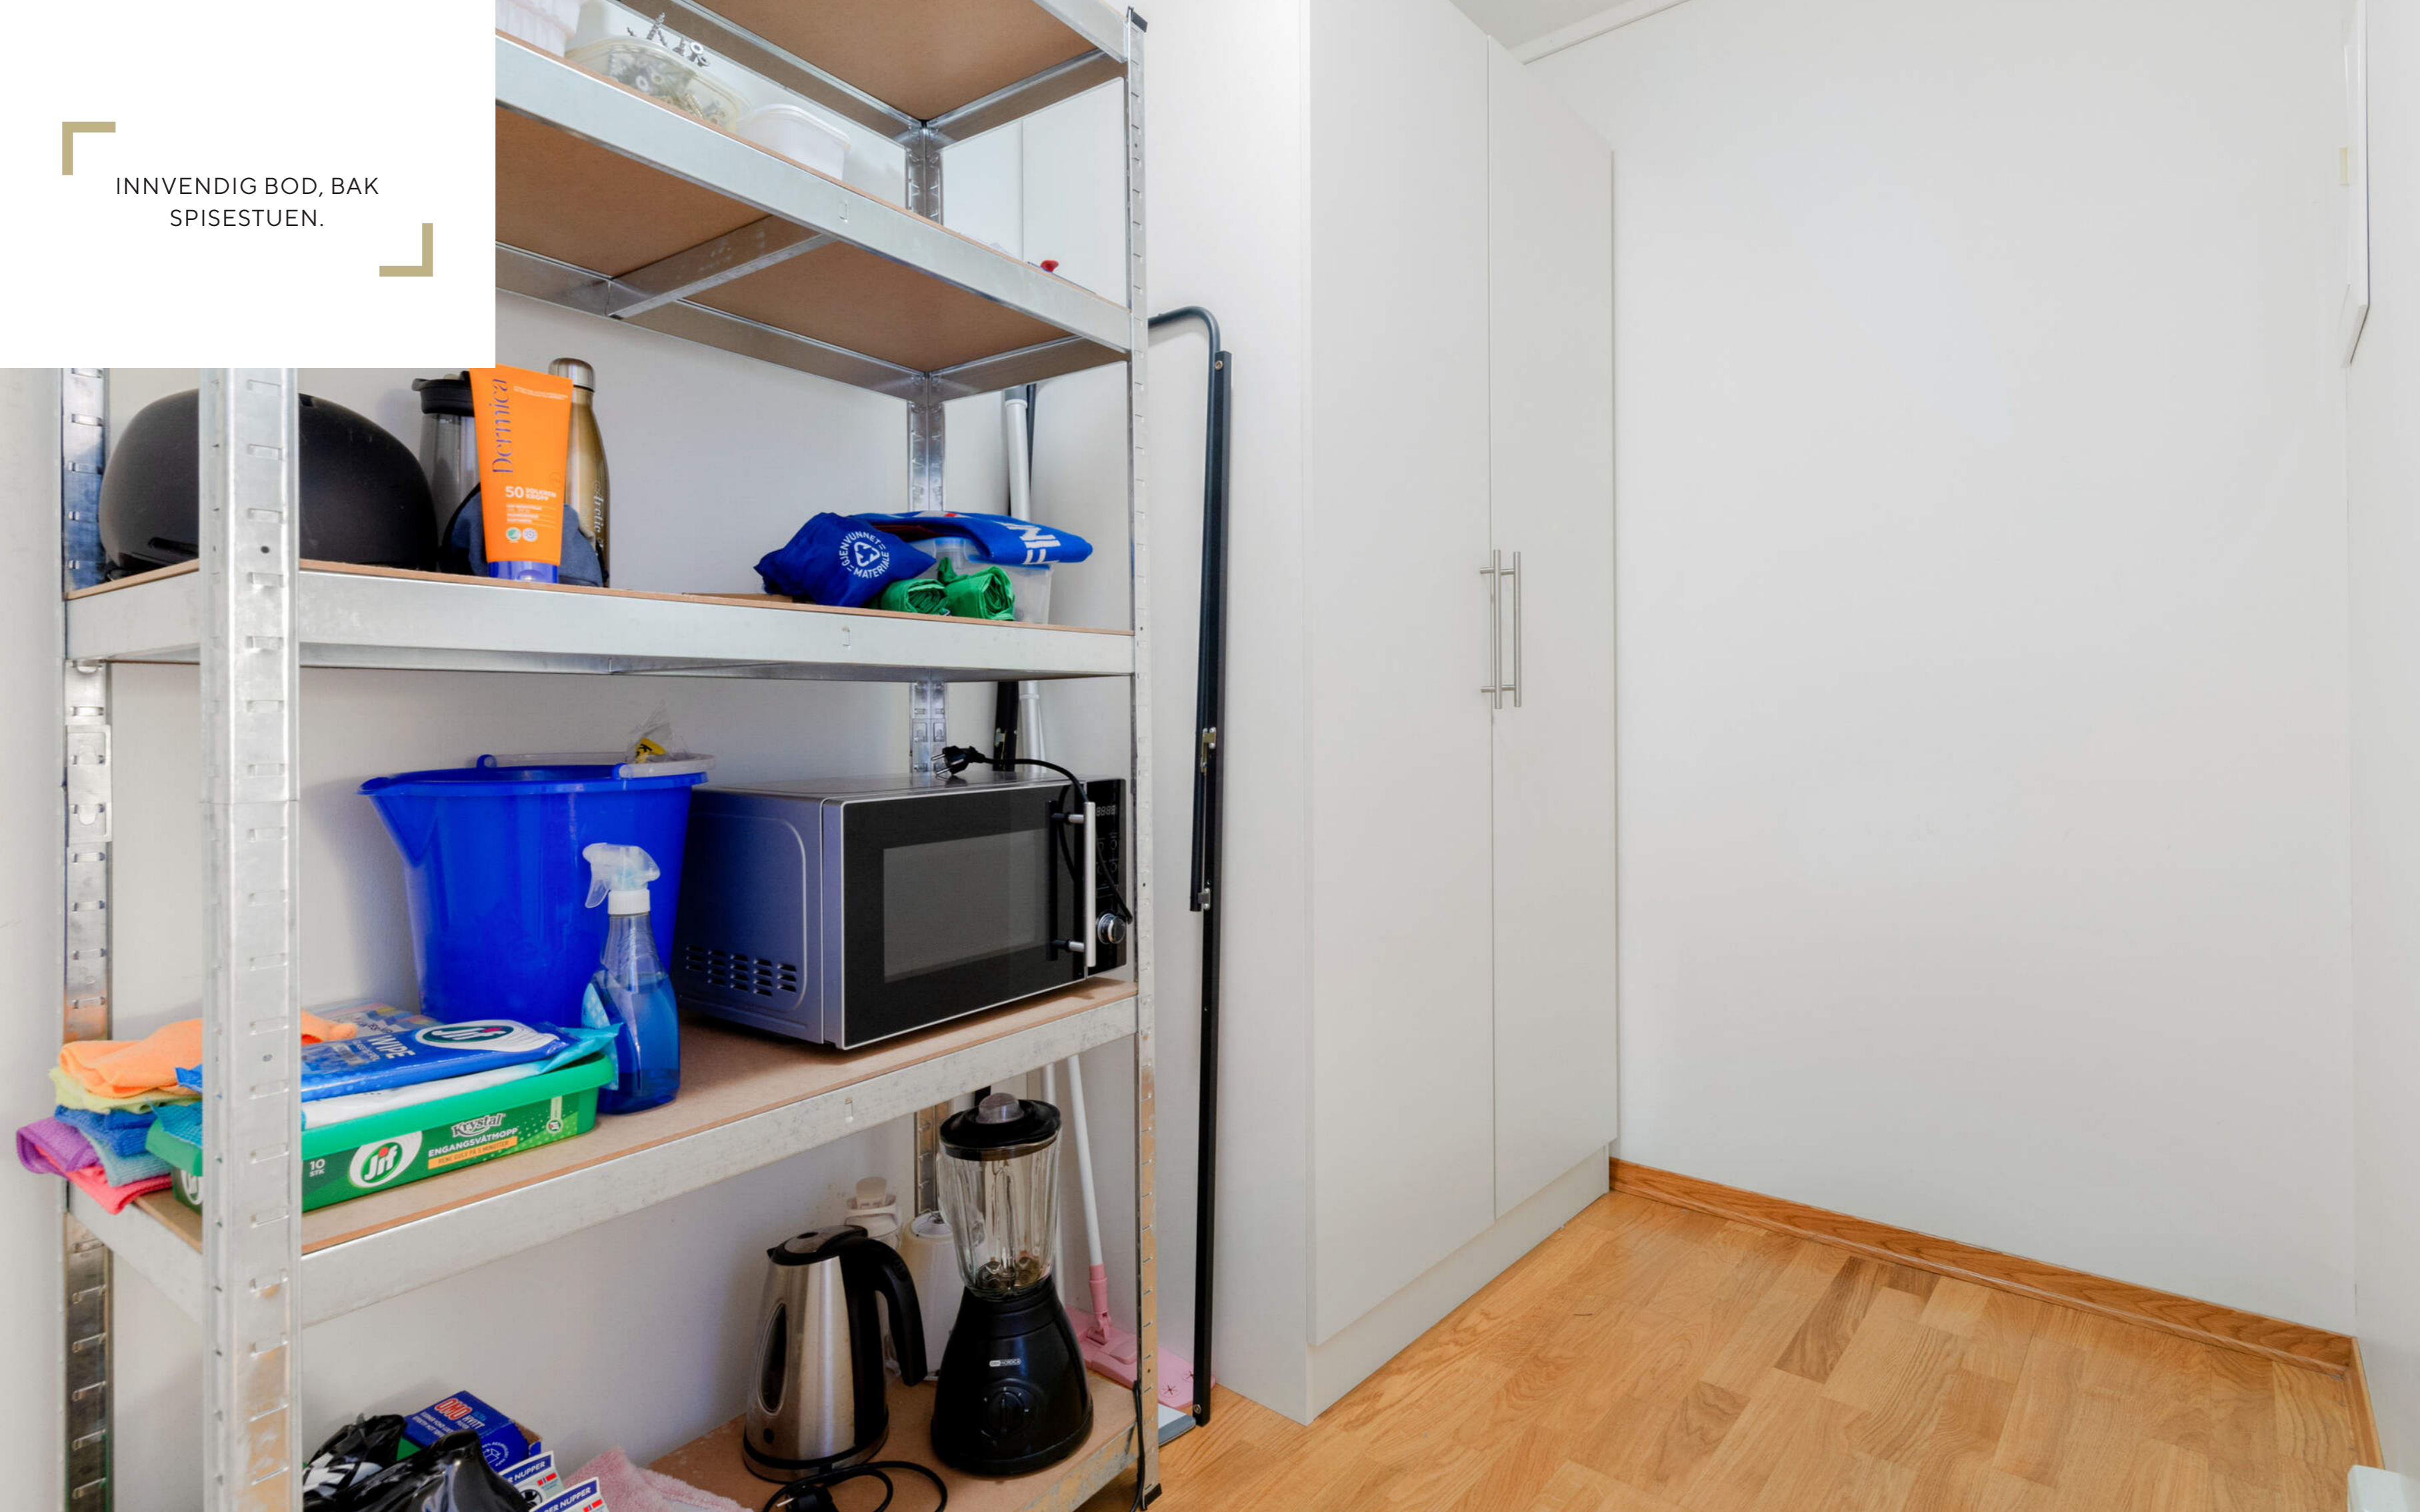
Tredje etasje.

PLANTEGNINGER

De siste godkjente og byggemeldte tegningene fra 18.12.2006 har avvik fra dagens bruk: En inntegnet vegg mellom gangen og stue/kjøkken er enten fjernet, eller har ikke blitt oppført. Endringen er vurdert som ikke søknadspliktig.

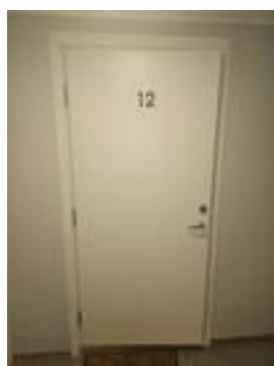
Beskrivelse
Slett, malt, lyd og brannbegrensende entredør mot trapperommet

Entredør

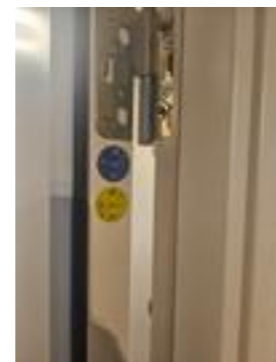
Døren er lyd og brannklassifisert

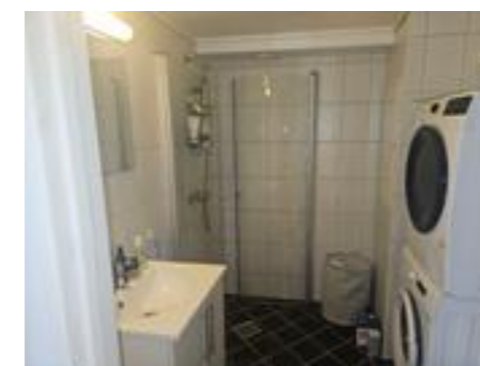
Beskrivelse
Flislagt bad fra ca 2008.
Det foreligger ikke dokumentasjon på utførelse eller produkter.
Byggereglene fra 1997 er lagt til grunn for vurderingen.

Oversiktsbilde bad

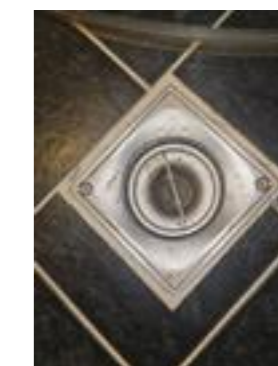
Beskrivelse
Påvist en sluk av rustfritt stål i gulvet.
Denne typen sluk har ikke klemring, membranen er limt til en flens på sluken.
Tettesjikt av smøremembran.

Vurdering av avvik:
• Mer enn halvparten av forventet brukstid er passert på membranløsningen.

Stålsluk i gulvet

• Overvåk tilstanden jevnlig. For å få tilstandsgrad 0 eller 1 må tettesjiktet skiftes ut, men tidspunktet for når dette er nødvendig er vanskelig å si noe om.
• Det er viktig å merke seg at levetiden til en membran varierer basert på kvalitet, installasjon og bruk. Eldre membraner kan bli sprø og sprekke opp, noe som fører til at de mister sin vanntettende funksjon. Dette kan resultere i vannlekkasjer gjennom vegger og gulv og fuktskader.

Tettesjiktet antas å ha en del gjenværende levetid, men denne er vanskelig å fastsette nøyaktig.
Bruk av et tett dusjkabinett vil redusere fuktbelastningen på gulv og vegger og kan gi badet forlenget levetid.

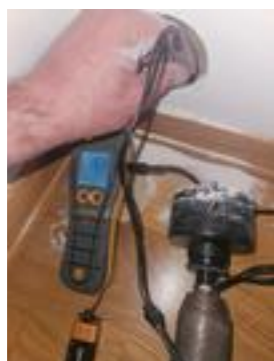
Borret hull fra tilstøtende rom, stue.
Målt i bunnsvill bak dusjen med motstandsmåler uten unormale utslag. (15,2 %)

Ingen indikasjon på unormal fukt i veggen

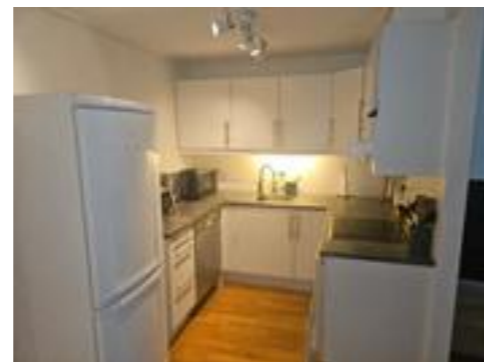
Kjøkkeninnredningen har foliebelagte fronter og laminert benkeplate.
Nedfelt oppvaskum av rustfritt stål og nedfelt koketopp.
Integrert stekeovn. Plass for oppvaskmaskin og kjøll / fryseskap

Oversiktsbilde kjøkken

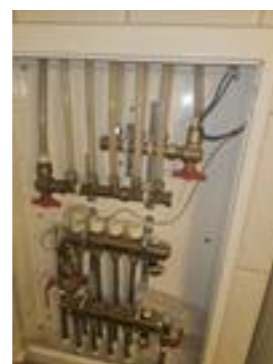
Rør i rør system for tappevann
Fordelingsskap med stoppekraner i en vegg på badet.

Fordelingskap for tappevann og vannbåren varme

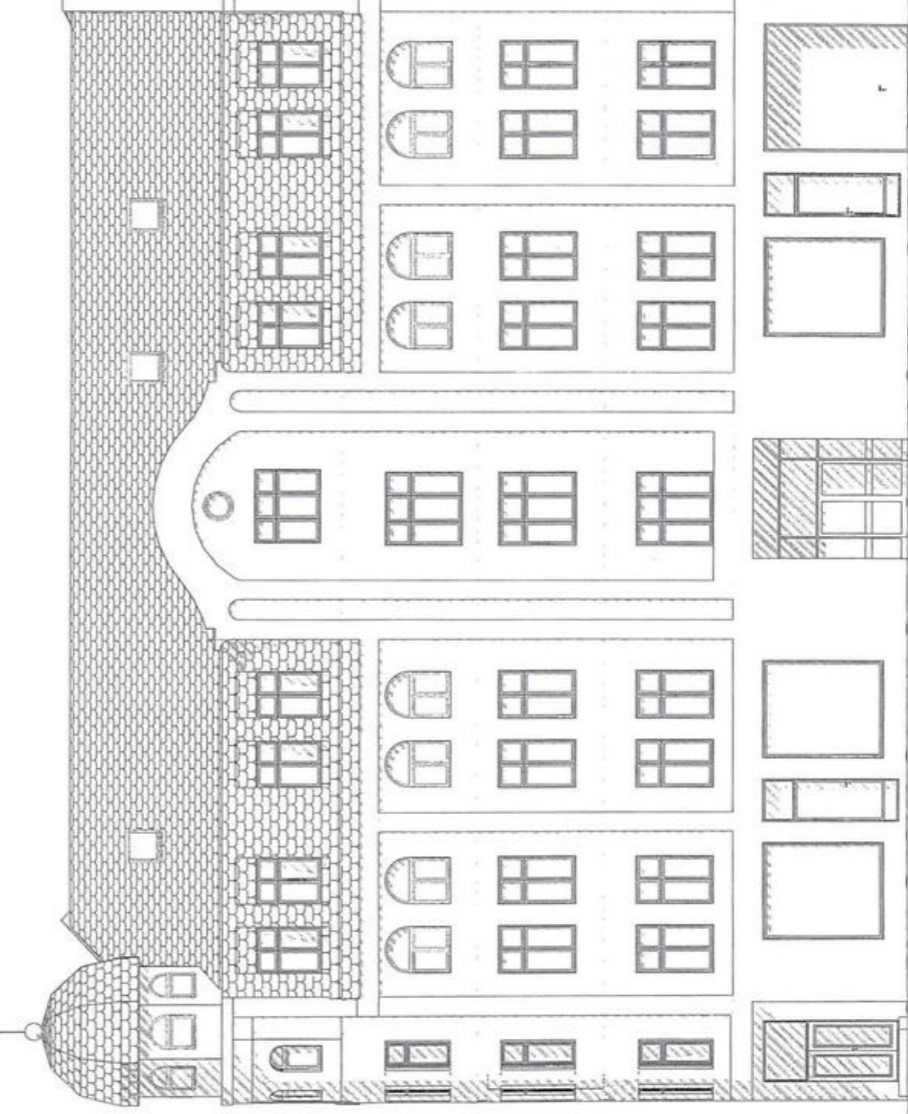
FASADE VEST

REV. ANT	REVIDERINGSOMRÅDER	TEGN
D	Endringer etter kundetilpassninger (leiligh.19) og rørligger	24112006 nk
C	Endringer etter oppmåling	16112006 nk
B	Endringer etter vedtak, kundetilpassninger, utarbeidelse av arbeidtegn	25092006 bh
A	Endringer/ tilpassninger til byggesøknad og innspill fra megler.	03022006 bh
