BISKOP JENS NILSSØNS GATE 26A

- Andelsleilighet
- Biskop Jens Nilssøns gate 26 A, 0659 OSLO
- OSLO kommune
- gnr. 237, bnr. 19
- Andelsnummer 234

Befaringsdato: 04.02.2026 Rapportdato: 07.02.2026 Oppdragsnr.: 16592-1833 Referansennummer: UD9109
Autorisert foretak: Norges Takst AS Sertifisert Takstingeniør: Tore Jan Fevang Vår ref: Tore Jan Fevang

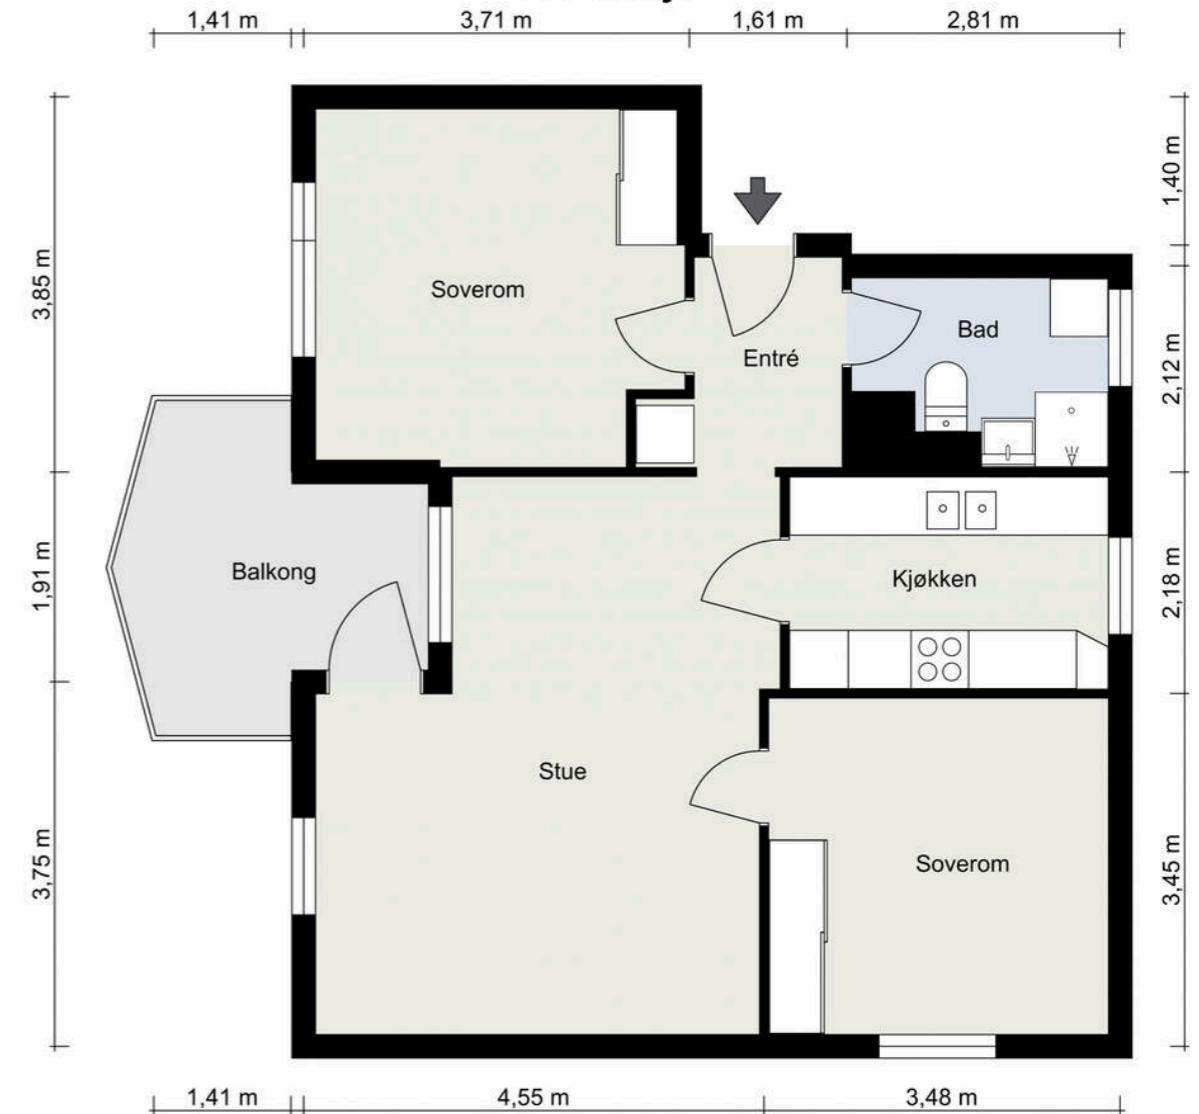
Biskop Jens Nilssøns gate 26 A 4. Etasje

VÆR OPPMERKSOM PÅ AT DETTE ER EN ILLUSTRASJON AV BOLIGENS PLANLØSNING MED OMTRENTLIGE FAKTISKE MÅLINGER PÅ STEDET KAN AVVIKE OG MÅLENE ER IKKE JURIDISK BINDENDE.

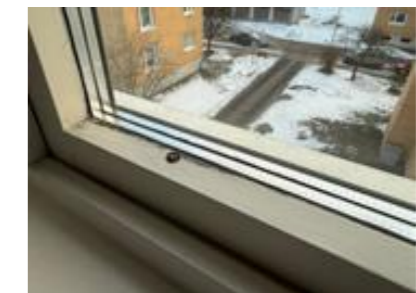
Utskiftninger er påregnelig i årene som kommer.

Eldre vinduer - 1989

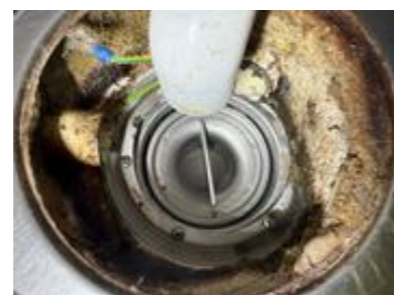
4. ETASJE > BAD

Stålsluk med banemembran

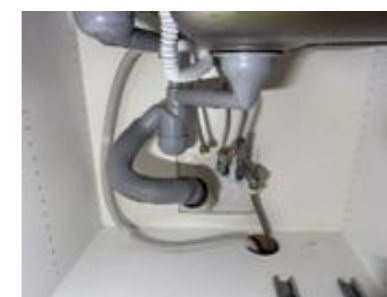
4. ETASJE > KJØKKEN

Ikeakjøkkenet fra 2009 har innredning med profilerte fronter. Benkeplaten er av laminat. Det er frittstående kjøleskap, oppvaskmaskin, induksjonstopp og stekeovn.

Røropplegg i kjøkkenbenk

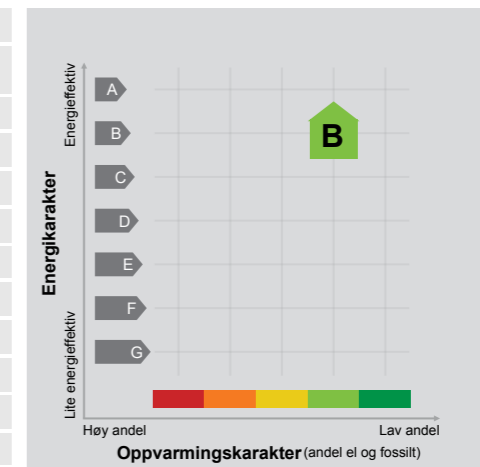
Energimerket angir boligens energistandard. Energimerket består av en energikarakter og en oppvarmingskarakter, se i figuren. Energimerket symboliseres med et hus, hvor fargen viser oppvarmingskarakter, og bokstaven viser energikarakter.
