FROGNERVEIEN 64

## FROGNER

- Selveierleilighet
- Frognerveien 64, 0266 OSLO
- OSLO kommune
- gnr. 212, bnr. 376, snr. 24

Befaringsdato: 08.06.2026      Rapportdato: 12.06.2026      Oppdragsnr.: 16592-1909      Eiendomsverdi ref nr: TL2855  
Autorisert foretak: Norges Takst AS      Sertifisert Takstingeniør: Tore Jan Fevang      Vår ref: Tore Jan Fevang

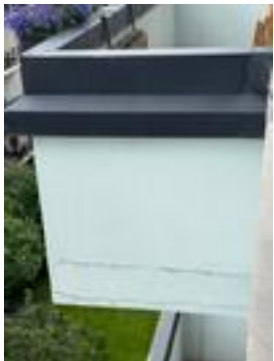
**Vurdering av avvik:**  
• Det er avvik:  
Oppsprekket puss utvendig på balkong. Fare for nedfall til gate.

Oppsprekket puss utvendig på balkong.

**Konsekvens/tiltak**  
• Tiltak:  
Det må foretas lokal utbedring.

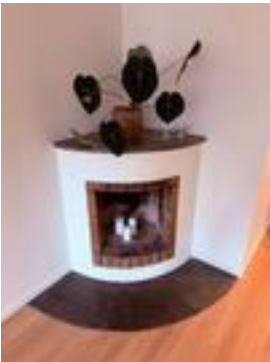
**Vurdering av avvik:**  
• Mer enn halvparten av forventet brukstid er passert på pipe.

Åpen peis i stue

**Konsekvens/tiltak**  
• Tidspunkt for piperehabilitering nærmer seg.

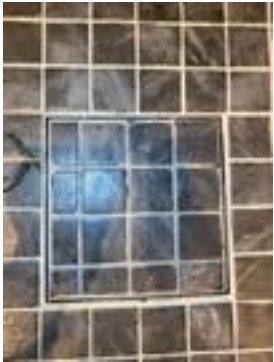
**Vurdering av avvik:**  
• Det er påvist at høydeforskjell fra topp slukrist til gulv/synlig topp membran ved dørterskel er mindre enn 25 mm.  
• Svertesopp er registrert  
Fliser har løsnet fra slukrammen.

Fliser har løsnet fra slukrammen

**Konsekvens/tiltak**  
• Det må gjøres tiltak for å utbedre avviket.  
• Til tross for avviket i fall/høydeforskjell til sluk, vil gulvet fortsatt kunne lede vann mot sluket, men med redusert effektivitet. Dette kan potensielt øke risikoen for vannansamling i enkelte områder av badet.

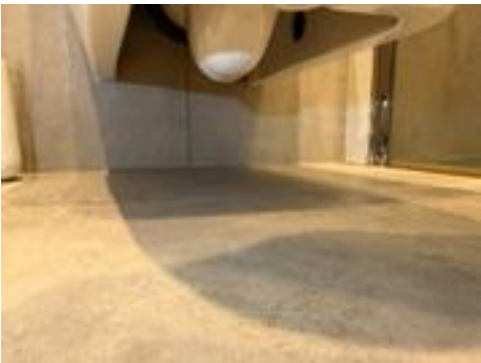
**Vurdering av avvik:**  
• Det er ikke påvist tilfredsstillende løsning for å synliggjøre lekkasje fra innebygget sistene.  
**Konsekvens/tiltak**  
• Uten dreneringsløsning/lekkasjesikring kan lekkasjer pågå over lang tid uten å bli oppdaget. Dette kan føre til omfattende fuktskader i omkringliggende byggematerialer.  
• Det må gjøres tiltak for å lukke avviket.

Manglende hull/lekkasjevarsler under wc

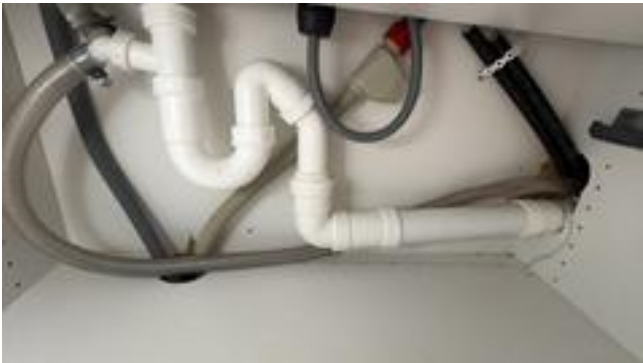
Røropplegg i kjøkkenbenk

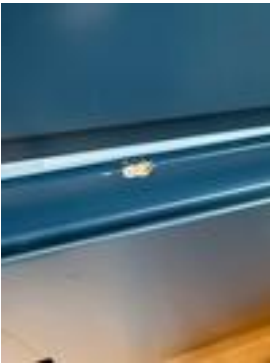
Designkjøkkenet fra 2020 har innredning med glatte fronter. Benkeplaten er av støpekompositt. Det er kjølf/fryseskap,oppvaskmaskin,induksjonstopp,stekeovn og komfyrvakt. Det bemerkes mindre skade i front på frysedør front.

Det bemerkes mindre skade i front på frysedør front.
