# PROAKTIV

ETTERSTADSLETTA 116

# ETTERSTAD

**Adresse:** Etterstadsletta 116, 0659 OSLO

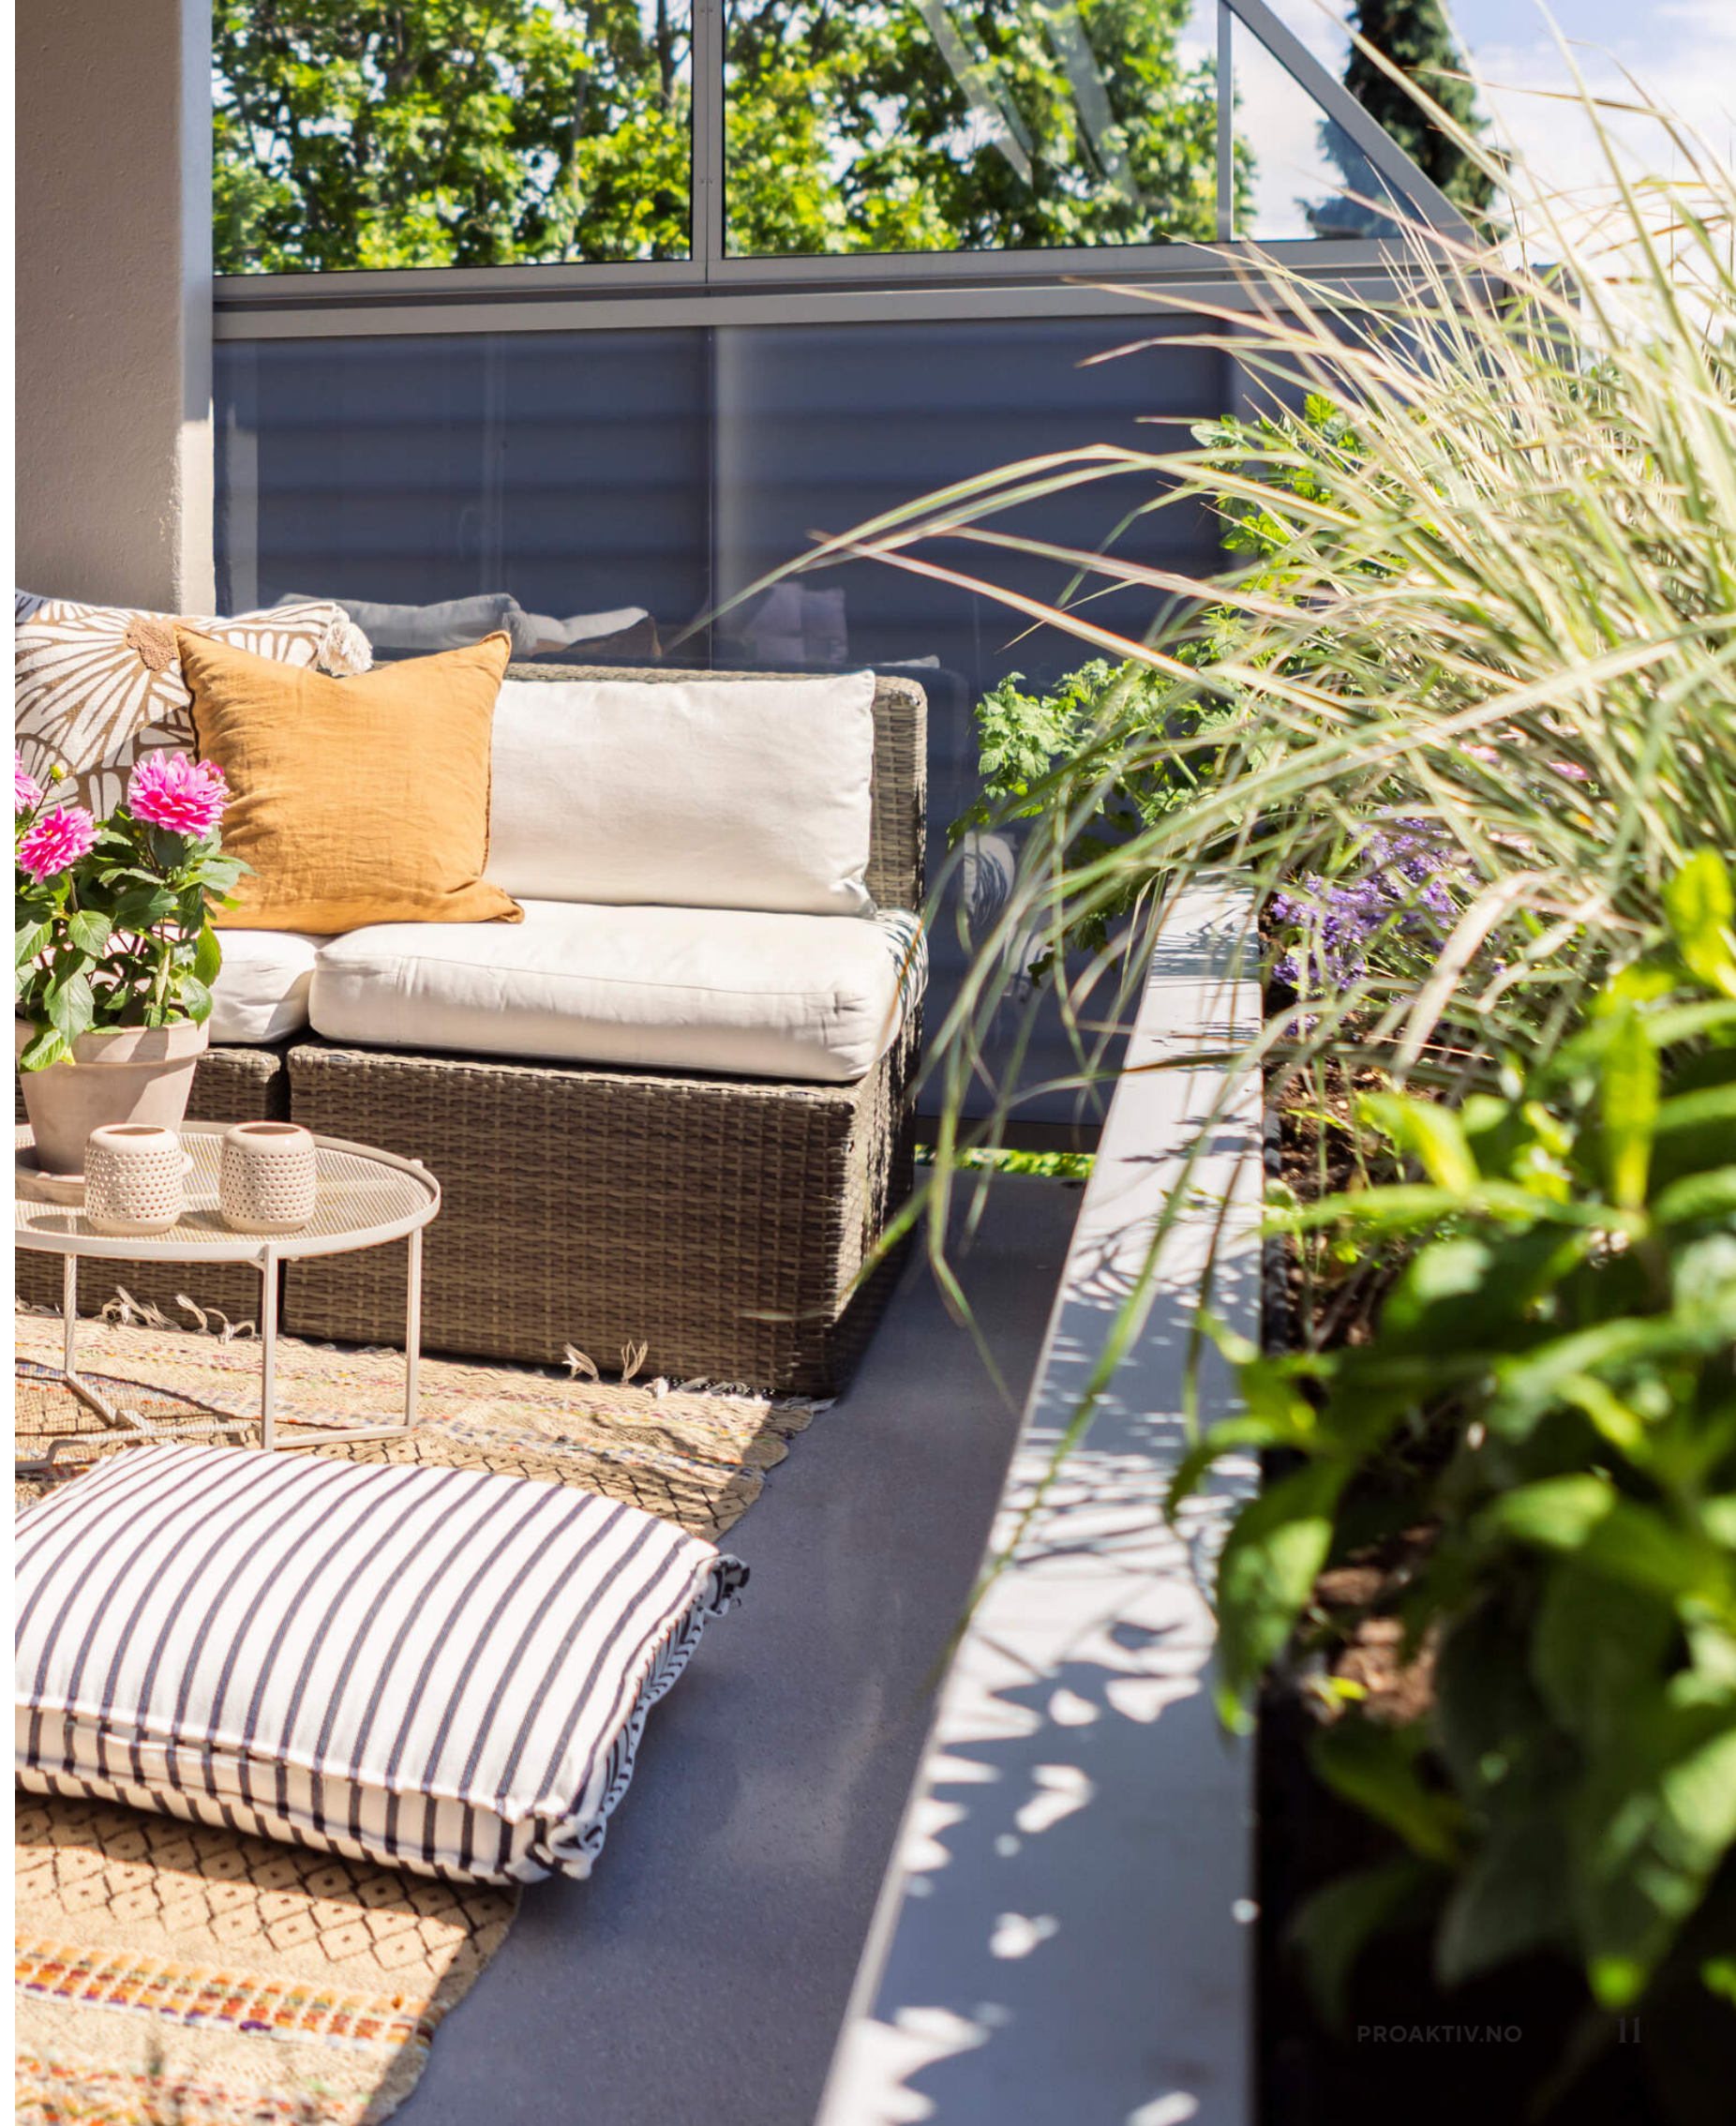
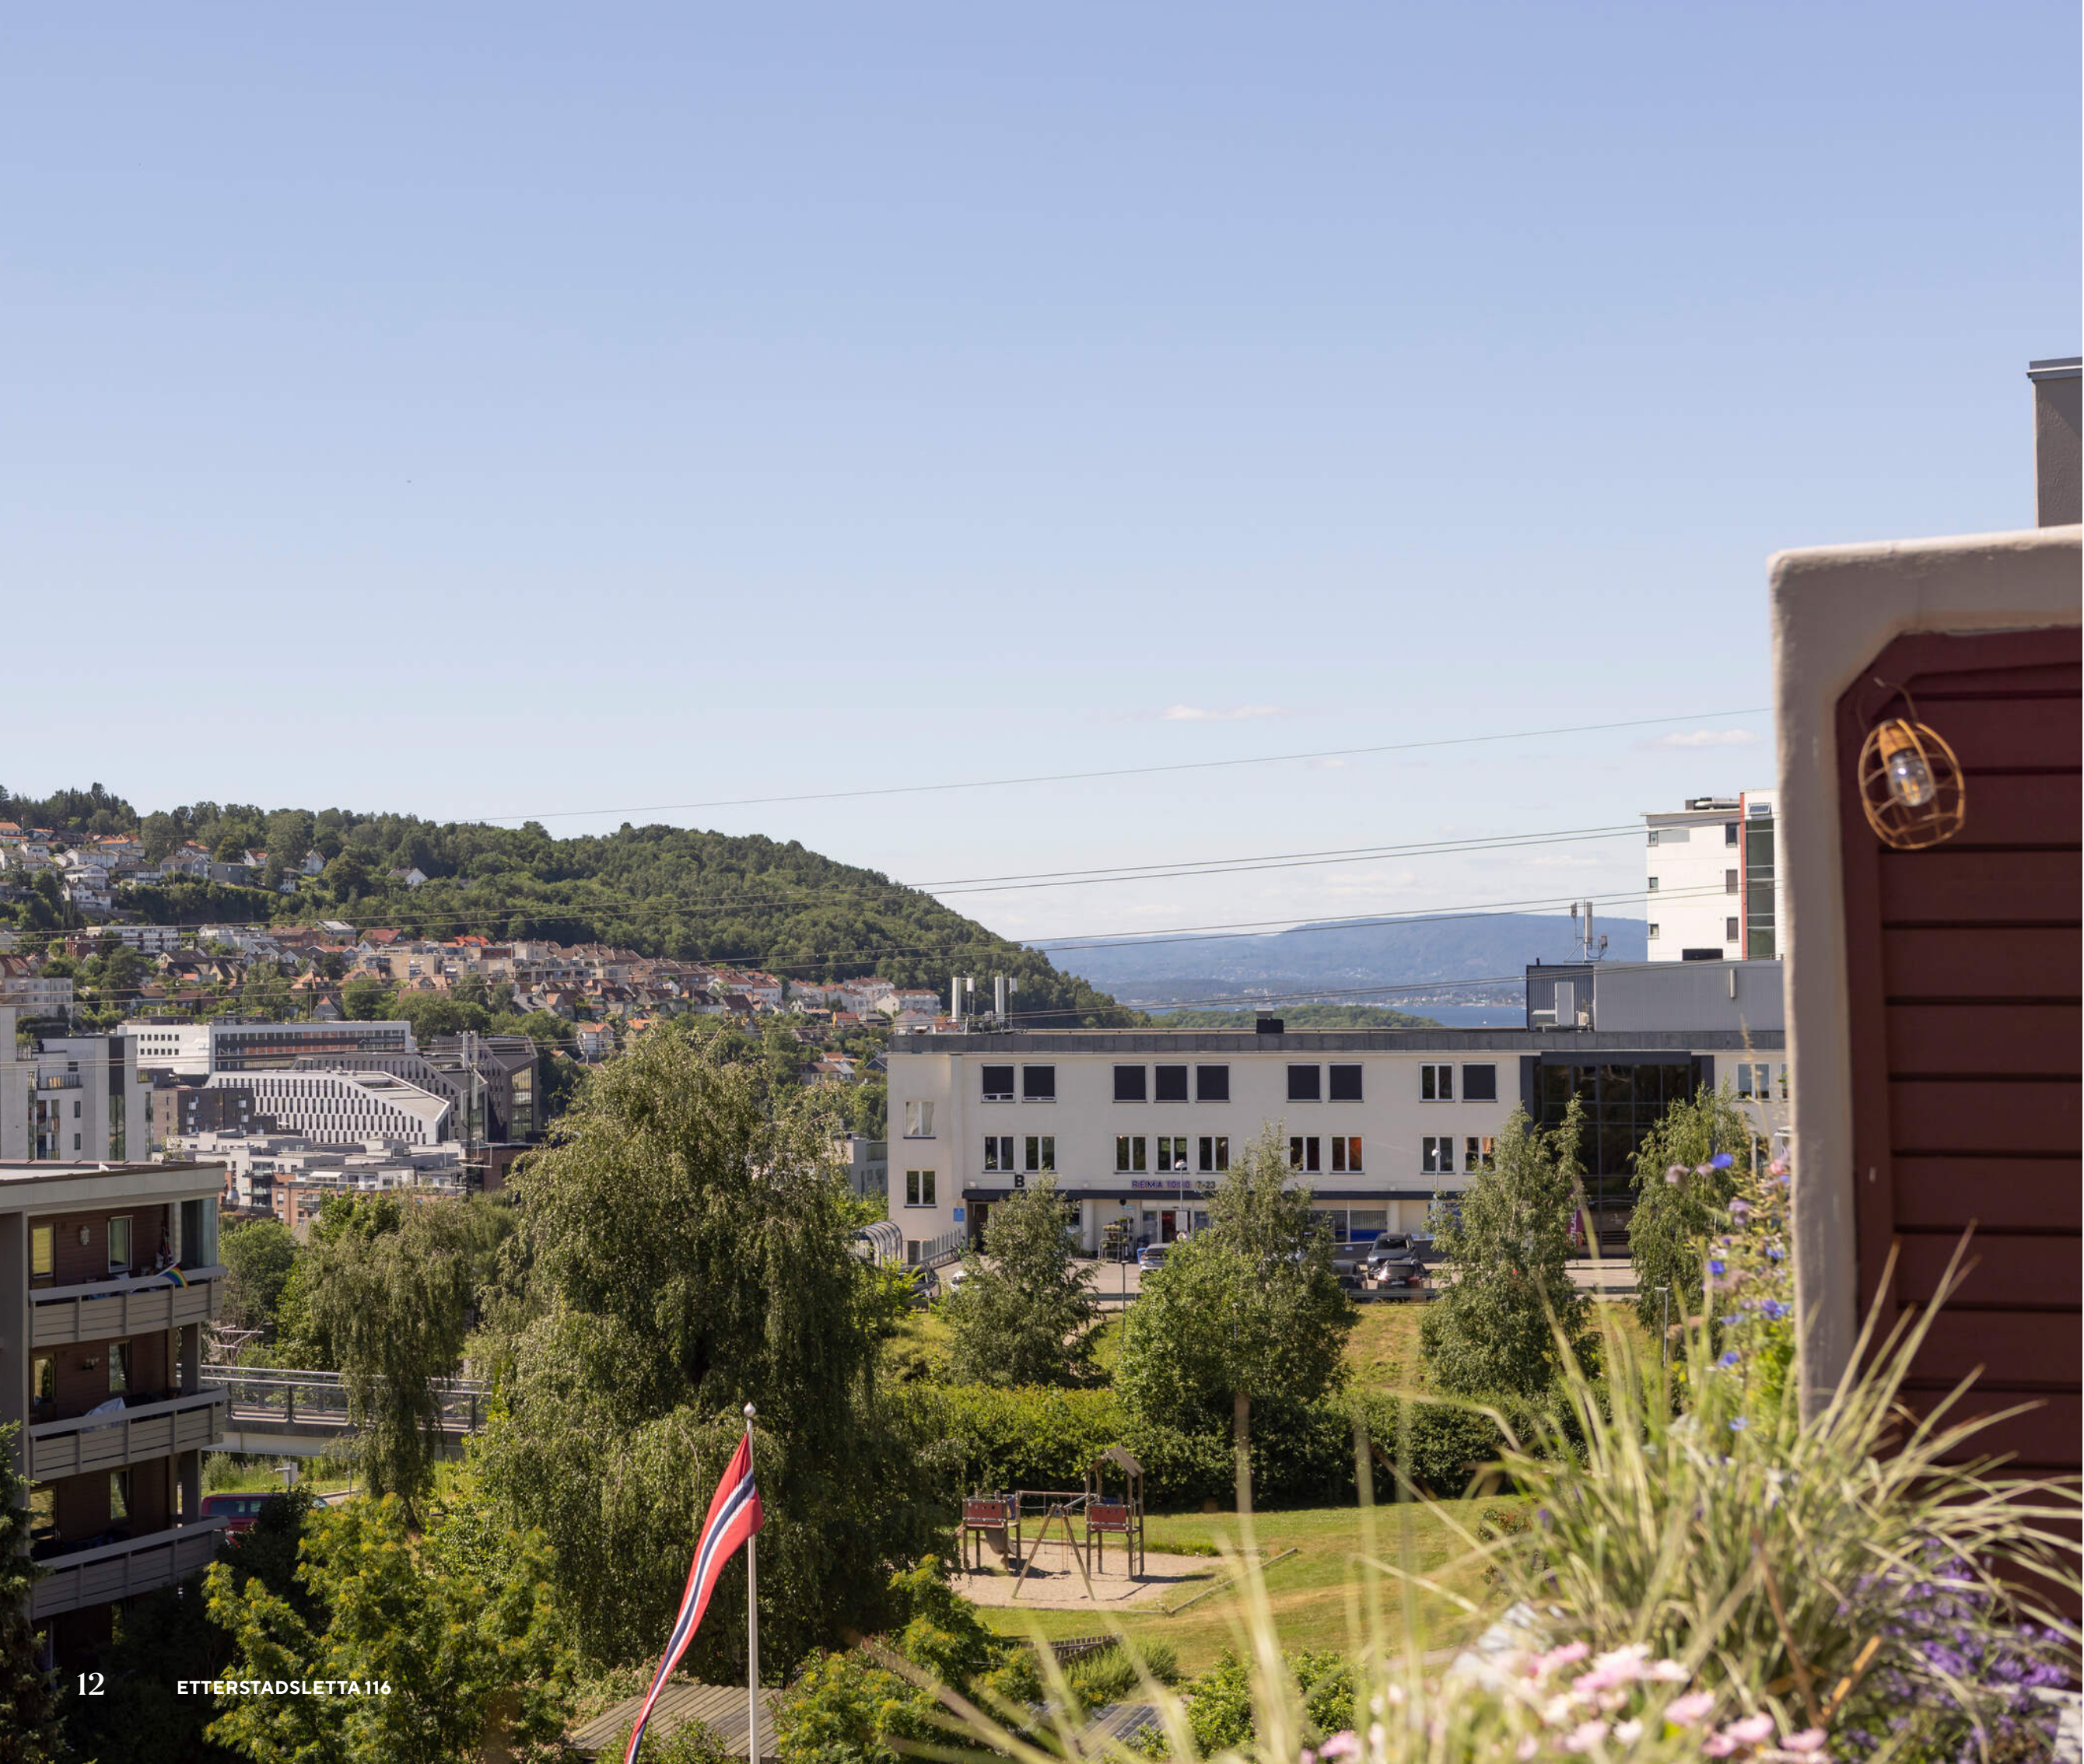
Bad ved stue - Overflater gulv: Det er påvist avvik i fallforhold til sluk i forhold til krav i forskrift på befaringstidspunktet. Det er påvist fysiske hindringer som medfører at lekkasjevann ikke ledes til sluk.

Bad ved stue - Vanntett sjikt, membran og sluk: Det er påvist negativ høydeforskjell fra topp av slukrist til topp eller oppkant av vanntett sjikt. Slukristen er montert over vannlåsen og hindrer uttak av denne for rengjøring og vedlikehold. Det anbefales å tilrettelegge slik at vannlåsen kan tas opp ved behov.

- Et bad med manglende/ redusert fall til sluk blir mindre funksjonelt og sikkert for brukeren. Dette kan medføre stående vann på gulvet, vann som ikke ledes effektivt til sluket, økt risiko for at vann renner ut av rommet og redusert sklisikkerhet på gulvet.
- Forhøyet dusjnisje gjør at vann ikke vil ledes til sluk ved en eventuell lekkasje fra servant eller toalett.
- Det må foretas utbedring av fallforhold.

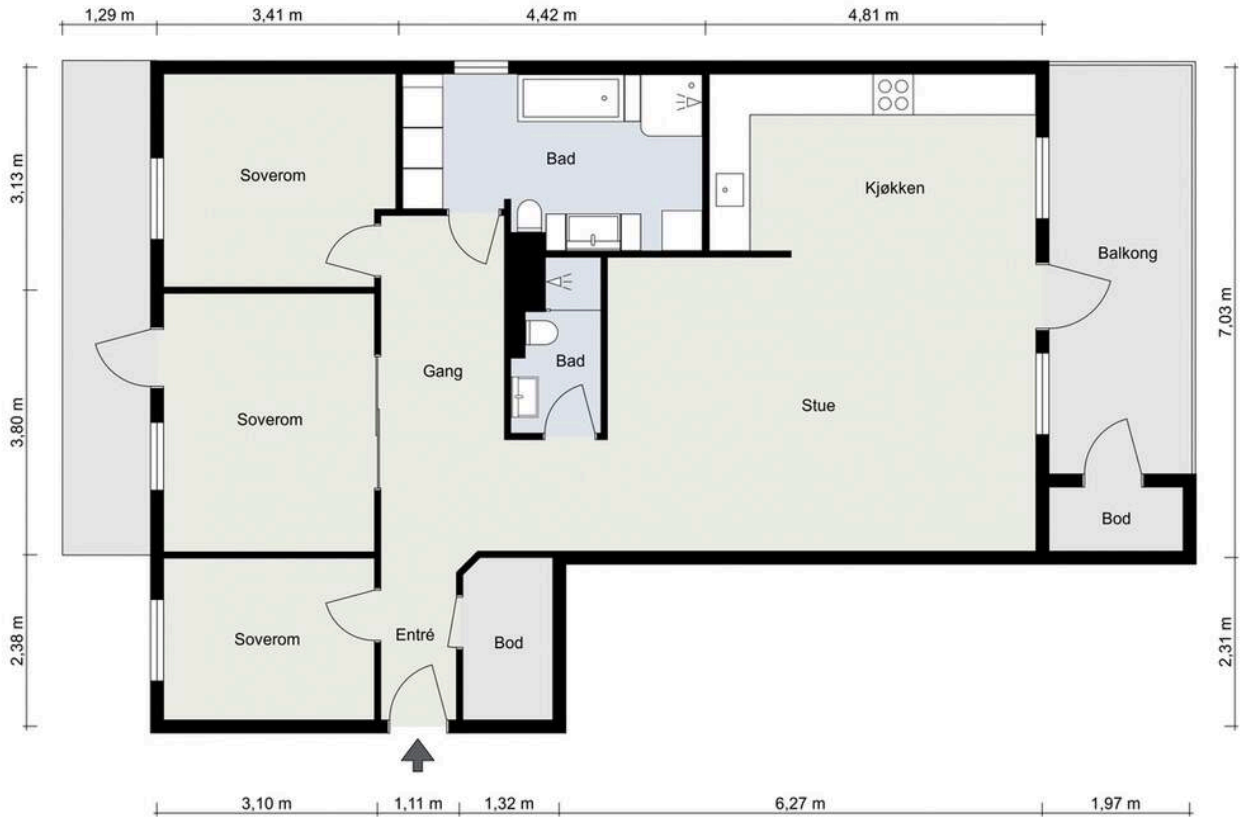
PLANTEGNING

Etterstadsletta 116  
3. Etasje

TEGNET AV NORGES TAKST AS  
VÆR OPPMERKSOM PÅ AT DETTE ER EN ILLUSTRASJON AV BOLIGENS PLANLØSNING MED OMTRENTLIGE MÅL.

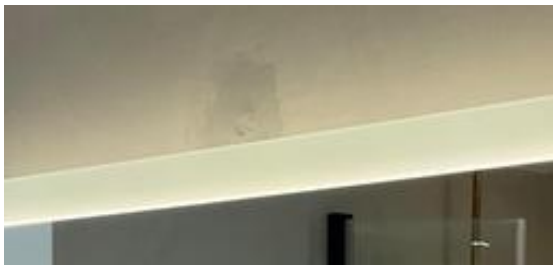
Tetting av hull etter feilmontert speil er ikke tilfredstillende utført.

Ikke tilfredstillende tetting av hull over speil.

- Det anbefales å skifte ut uegnede materialer med fuktbestandige løsninger tilpasset bruk i våtsoner.
