Sjarmerende enebolig  
på hjørnetomt

ØSTENSENS VEI 8

Sjarmerende enebolig på flott hjørnetomt med gode solforhold - stort uthus med muligheter

Enebolig  
Østensens vei 8, 1619 FREDRIKSTAD  
FREDRIKSTAD kommune  
gnr. 206, bnr. 263

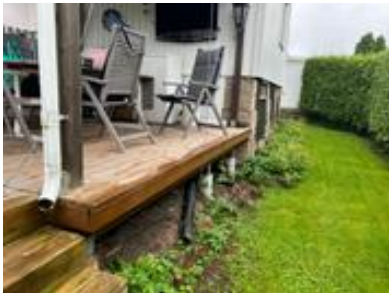
#### Vurdering av avvik:

- Rekkverk må monteres for å lukke avviket.

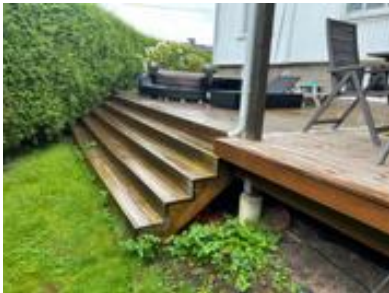
### TG 3 Utvendige trapper

#### Vurdering av avvik:

- Rekkverk må monteres for å lukke avviket.

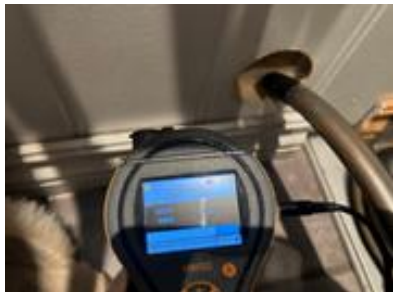
Det er målt etter fukt med Protimeter fuktindikator med hammerelektrode.  
Protimeter fuktindikator kan ikke måle fuktprosent under 6,8%.  
Målinger her er under dette og fuktmåling har gode lave verdier.

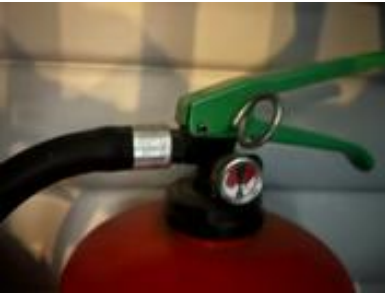
### TG 0 Branntekniske forhold

6 kg pulver brannslukkingsapparat og røykvarsler. Manometer står på grønt.

1. Er det mangler for brannslukningsutstyr i boligen iht. forskriftskrav på søknadstidspunktet, men minst Byggeforskrift 1985?  
**Nei**
2. Er det skader på brannslukkingsutstyr eller er apparatet eldre enn 10 år?  
**Nei**
3. Er det mangler på røykvarsler i boligen iht. forskriftskrav på søknadstidspunktet, men minst Byggeforskrift 1985?  
**Nei**
4. Er det skader på røykvarslere?  
**Nei**
