## Sentrumsnær leilighet

STEINVÅGVEGEN 45

**Adresse:** Steinvågvegen 45, 6005  
ÅLESUND

### TRE ROMS LEILIGHET

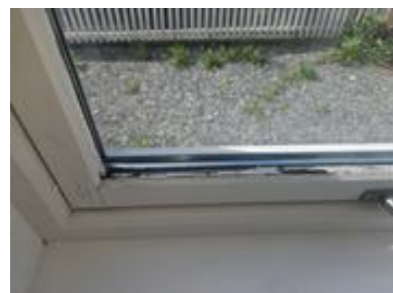
- Det er påvist avvik rundt innsettsdetaljer.
- Det er påvist tegn på innvendig kondensering av enkelte vindusglass.
- Karmene i vinduer er slitte og det er sprekker i trevirket.

Sverte etter kondens, vindu soverom

Sverte etter fukt og kondens, vindu bad

Det bør etableres bedre ventilering i det minste soverommet, og avtrekksviften på badet må brukes når badet er fuktig.
