Arealeffektiv og
sentral leilighet

ÅSENSTUBBEN 4

Moderne andelsleilighet med god planløsning og bra standard - Soltrik
balkong - Parkering i lukket anlegg

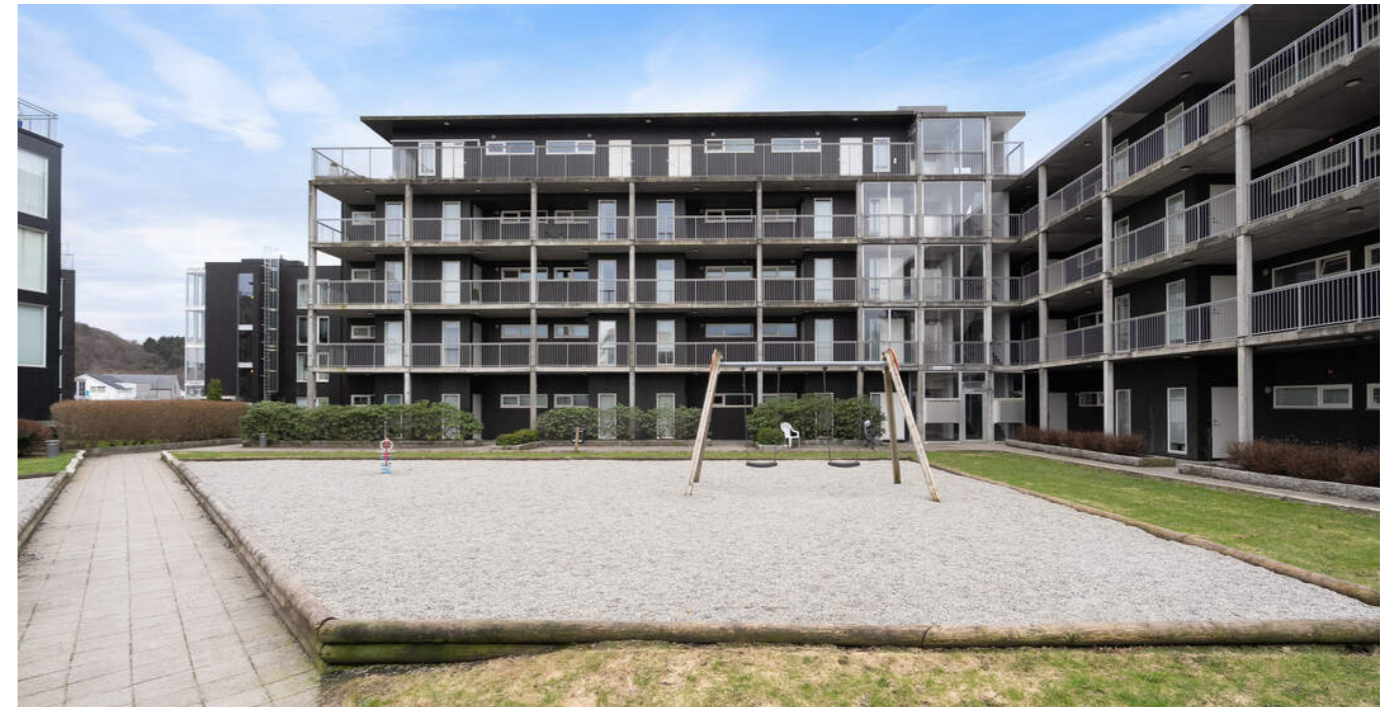
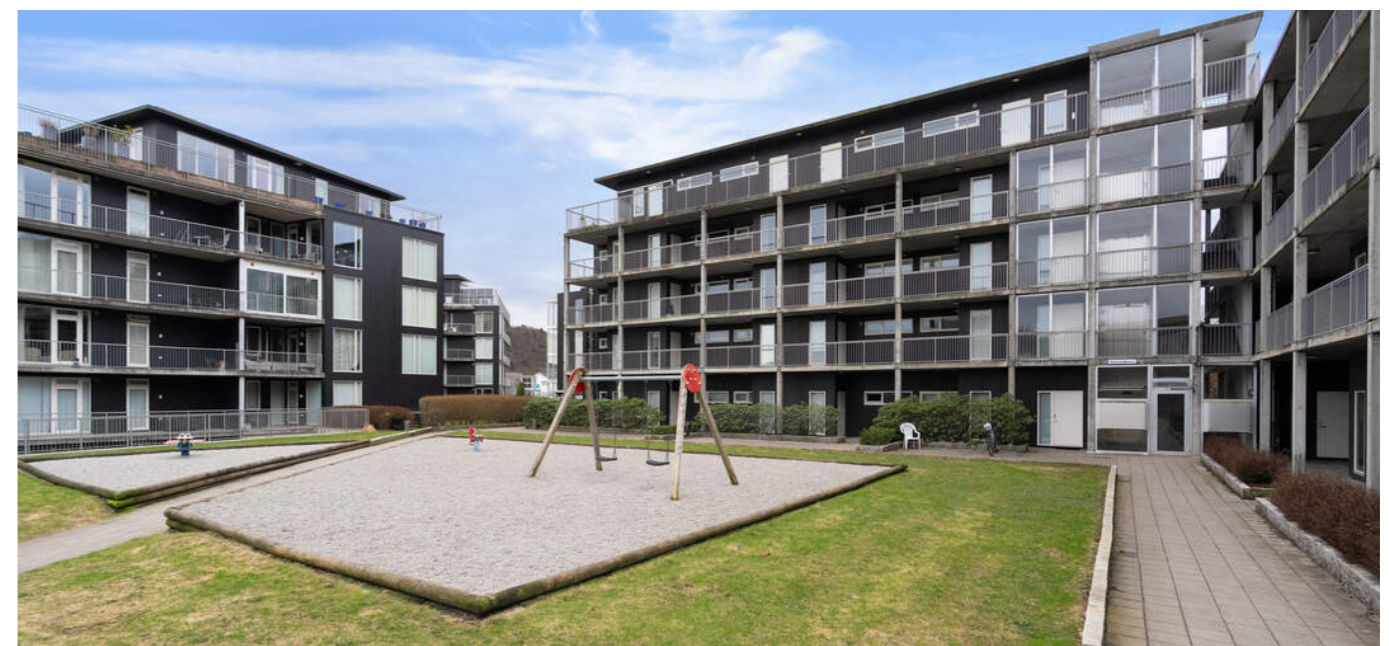
Membran svekkes over tid. Dette inkluderer tap av fleksibilitet, økt slitasje som kan føre til sprekker eller tynnslitninger,

redusert tetthet og svekkelse av sveiser.
Når membranen må skiftes, er vanskelig å fastslå. Det må derfor utføres regelmessig inspeksjon av membranen.

Overvåk tilstanden jevnlig. For å få tilstandsgrad 0 eller 1 må tettesjiktet skiftes ut, men tidspunktet for når dette er nødvendig er vanskelig å si noe om.

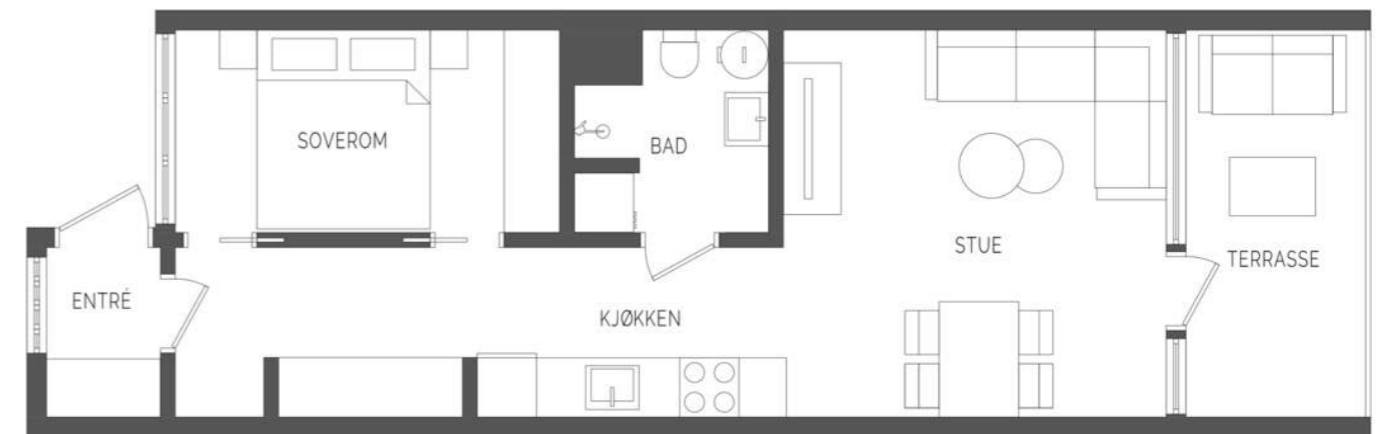
3. etasje

illustrasjonen er ikke en teknisk tegning og avvik kan forekomme.
