OLE IRGENS' VEI 54

## STAREFOSSEN

**Adresse:** Ole Irgens' vei 54, 5019 BERGEN

**Gnr./Bnr./Snr.:** Gnr. 166, bnr. 1074, snr. 1 i  
Sameiet Ole Irgens vei 54

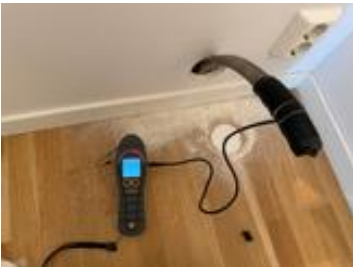
- Det er gjennom hulltaking påvist høyt fuktnivå inne i innforet vegg, men ikke påvist fuktskader i dette området.

- Det anbefales utvidet kontroll. Fukt i tilfylte vegger henger ofte sammen med drenering som ikke fungerer. I følge eier er det sporadiske tilfeller av "skruketroll" i leiligheten. Dersom det påvises større skader i vegg, må vegger rives, og utvendig drenering skiftes før veggene kan bygges opp på ny. Kostnadskonsekvens er usikker før omfanget av fukt er kartlagt. Det er målt 23,9% fukt.

Kostnadsestimat: 20 000 - 100 000

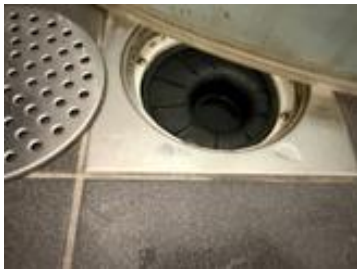
Våtrommet har en plastsluk med overliggende stålrist.

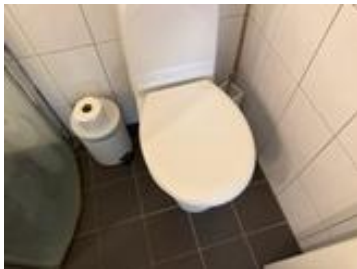
Rommet har lys i speilet.

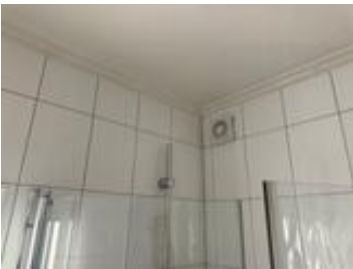
- Manglende tilluftsventilering i våtrommet kan føre til dårlig luftsirkulasjon og høy luftfuktighet. Dette øker risikoen for kondens, muggvekst og fuktskader over tid.
- Det bør etableres tilluft til våtrommet.

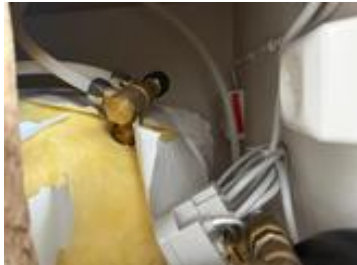
Alder på pumpen er ikke kjent, men det er mottatt dokumentasjon på service utført i mai 2026.

Varmepumpen er ikke funksjonstestet.

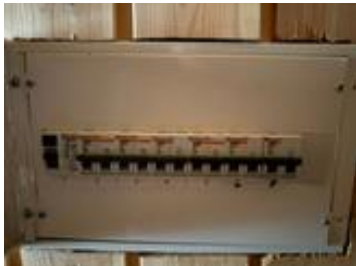
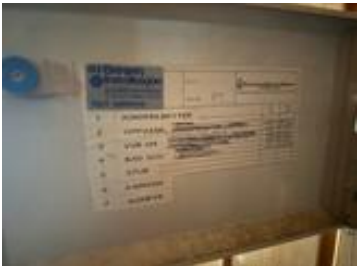
Det er varmekabler på bad og i deler av entre.

Etter befaring er det mottatt dokumentasjon på at BKK av avsluttet tilsynssak, etter utbedring av flere avvik.

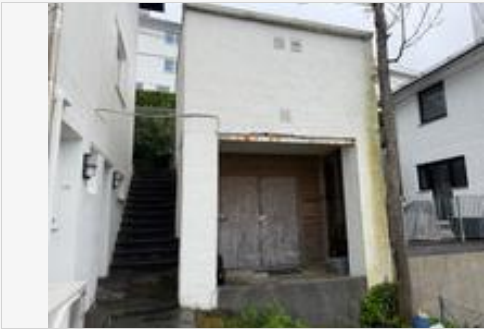
## Bod

Det er mye fukt i boden, og synlig skade på treverk.

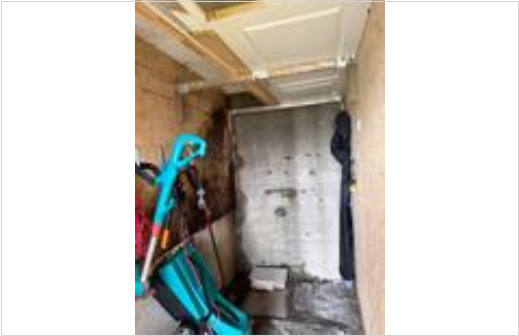
Bygget er ikke tilstandsvurdert ihht Forskrift til avhendingslova og NS3600. Dette er kun en enkel beskrivelse.
