SKAUNAVEGEN 1411

Adresse: Skaunavegen 1411, 7350 BUVIKA

Gnr./Bnr.: Gnr. 57, bnr. 49, i Skaun kommune

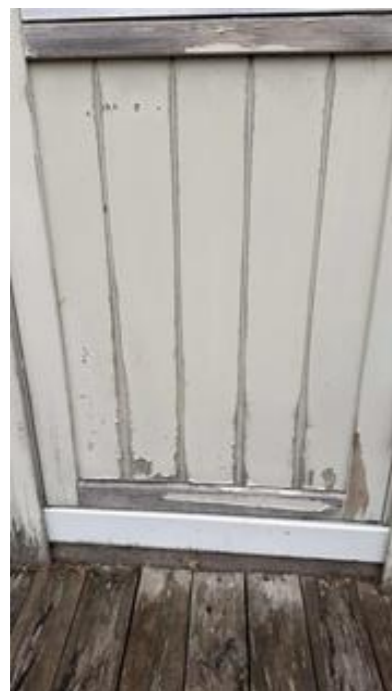
Eksempelbilde av slitasjegrad på terrassedør på stue.

Beskrivelse	
Vinduer med kobla glass og 2-lags isolerglass. Innerdør og ytterdør av tre.	
Er det gjennomført arbeider etter opprinnelig byggeår?	Ja
Terrassedør på stue fra 2006, og ett stuevindu fra 2009 i følge datostempling i glass. Vinduer forøvrig opplyses i tidligere tilstandsrapport å være fra 1968 - 1980. Ukjent årstall på dører.	
Er det påvist punkterte eller sprukne glass?	Nei
Er det påvist værslitte karmen, fuktskader eller råteskader?	Nei
Er det ved stikkprøver registrert avvik ved åpne/lukkemekanismen?	Nei
Er det påvist avvik ved utvendig tetting som beslag, vannbord, og omramming?	Nei
Oppsummering av vinduer og dører	TG-2
Over halvparten av forventet brukstid har passert, noe som gir økt risiko for punktering av isolerglass i tiden som kommer. Vinduer og dører bærer generelt preg av alder/ slitasje og har stedvis malingsavflass, enkelte vinduer og dører tar i karm ved åpning/ lukking. TG-2 er satt pga. alder og slitasje.

Anbefalte tiltak / ytterligere undersøkelser anbefales	
Ekstra vedlikehold/ enkelte utskiftninger er påregnelig. Omfanget av dette arbeidet og om evt. utskiftninger vurderes som nødvendig, er avhengig av forventning til krav og funksjonalitet.

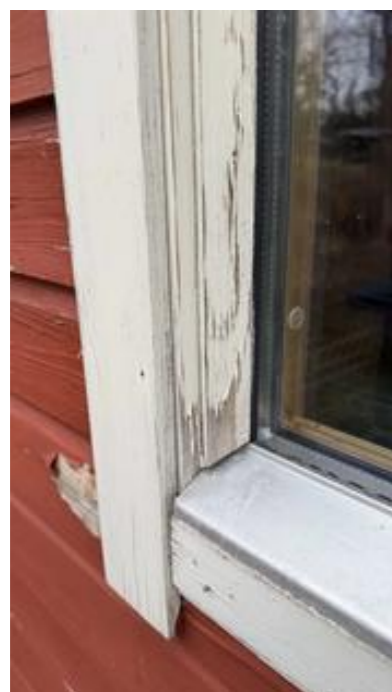
Eksempelbilde av slitasjegrad på stuevindu.

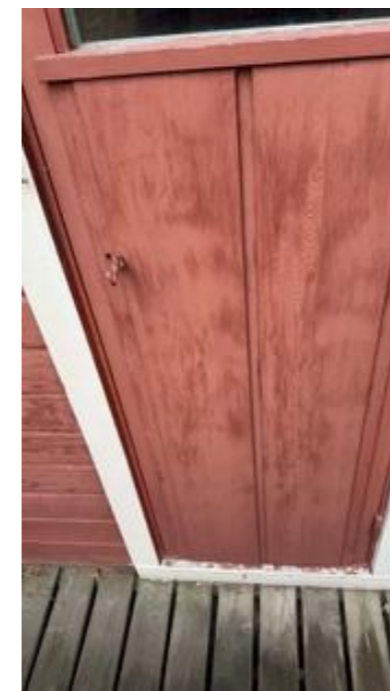
Eksempelbilde av slitasjegrad på balkongdør.

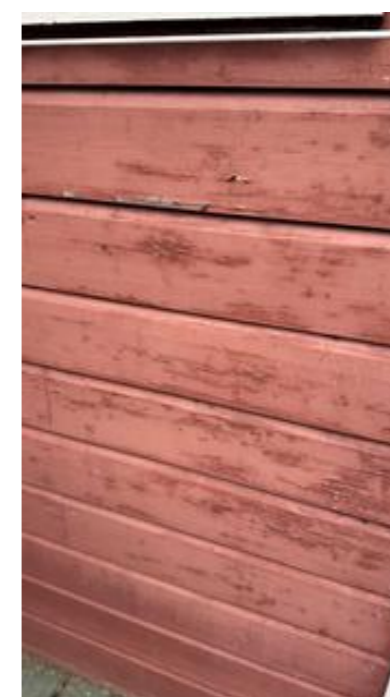
Eksempelbilde av slitasjegrad.

Type fasade	Liggende kledning
Er det gjennomført arbeider etter opprinnelig byggeår?	Ukjent
Er det påvist skjevheter/riss/sprekker/setninger?	Nei
Er det påvist fuktskade/sopp/råte eller slitt overflate?	Ja
Er det liten eller ingen lufting av kledningen?	Ja
Er det manglende musetetting i neckant av kledning/plater?	Nei

Oppsummering av yttervegger	TG-2
Utvendig kledning bærer generelt preg av alder og har høy slitasjegrad. Det ble registrert lokalt spredte råteskader og stedvis malingsavflass i større omfang. Ved stikkprøvekontroller av lufting og musetetting bak/ oppunder kledning ble det registrert stedvis manglete lufting. Manglende/ begrenset lufting medfører risiko for sen uttørking og råteskader. Hvorvidt dette har medført skjulte følgeskader bak kledning kan ikke avdekkes uten ytterligere undersøkelser, som kan utføres ved når deler av kledning/enkelte panelbord skiftes, evt. tiltak vurderes deretter. Som følge av beskaftenhet har deler av kledning behov for ekstra vedlikehold og enkelte panelbord må påregnes skiftet. Omfanget av nødvendige utskiftninger er ikke vurdert men er relativt godt synlig. Kledningen er stedvis avsluttet nært bakken med påfølgende økt risiko for fuktopptrekk og skader. TG-2 er satt pga. aldrende/ slitt kledning med stedvis behov for ekstra vedlikehold/ utskiftninger.

Ekstra vedlikehold/ enkelte utskiftinger er påregnelig. Det anbefales å undersøke muligheten for å etablere lufting bak kledning, der dette mangler.

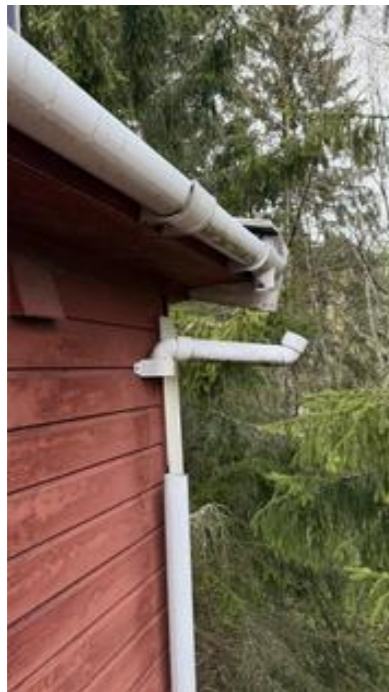
6.8 Renner og nedløp

Type	Plast
------	-------

Er det synlige skader på renner/nedløp?	Ja
---	----

Over halvparten av forventet brukstid vurderes å ha passert, noe som gir økt risiko for skader/ lekkasjer i tiden som kommer. Det bemerkes at nedløpsrør er frakoblet/ løst og det mangler nedløpsrør på øvre del av renner/ nedløp på baksiden av bygningen. TG-2 er satt pga. alder og manglende tilkobling/ del på baksiden av bygningen.

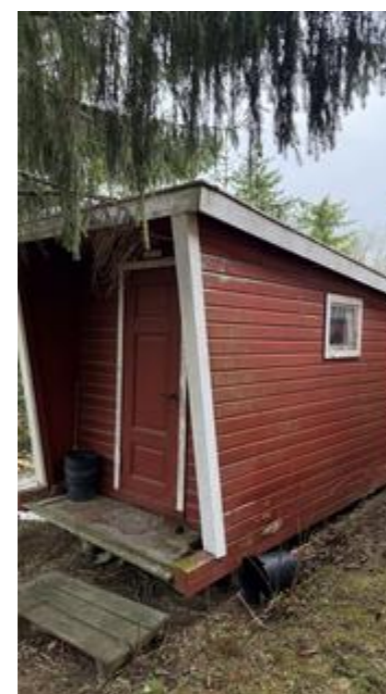
6.20 Uthus/ utvendig bod

Beskrivelse	
<p>Det er etablert en frittstående bod/ uthus på nedsiden av bygningen, mot bekk. Bygningen er oppført med åpen fundamentering på søyler, veggkonstruksjon oppført i tre, utvendig kledd med liggende panel. Taket er et pulttak tekket med metallplater. Bygningen bærer generelt preg av alder og slitasje, tiltak må påregnes. Det er ikke foretatt en tilstandsvurdering av bygningen.</p>
