# PROAKTIV

TUENGEN ALLÉ 27A

Tuengen Allé 27A  
Kjeller

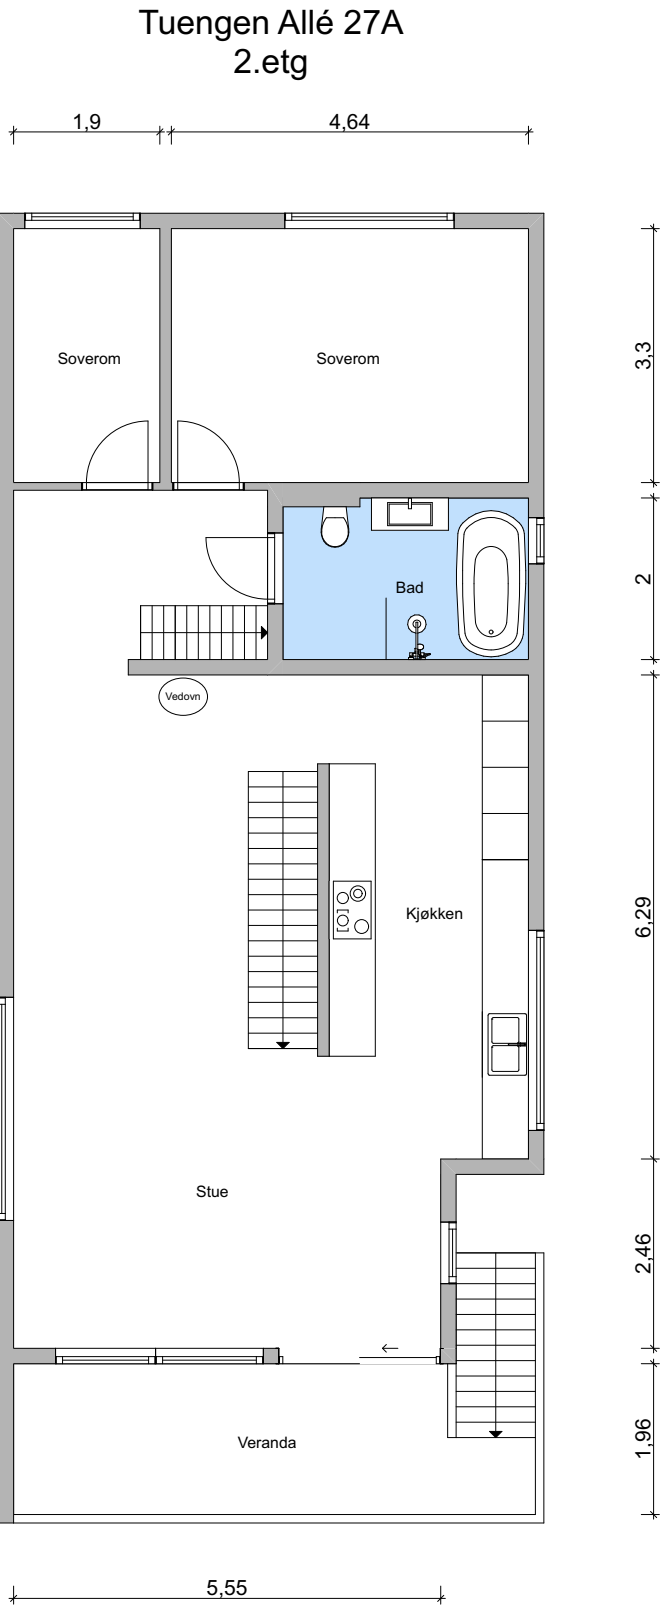
Planskissen er ment som illustrasjon og er ikke målbar.  
Mål er omtrentlige, og avvik kan forekomme.  
Laget av Boa Takst AS.

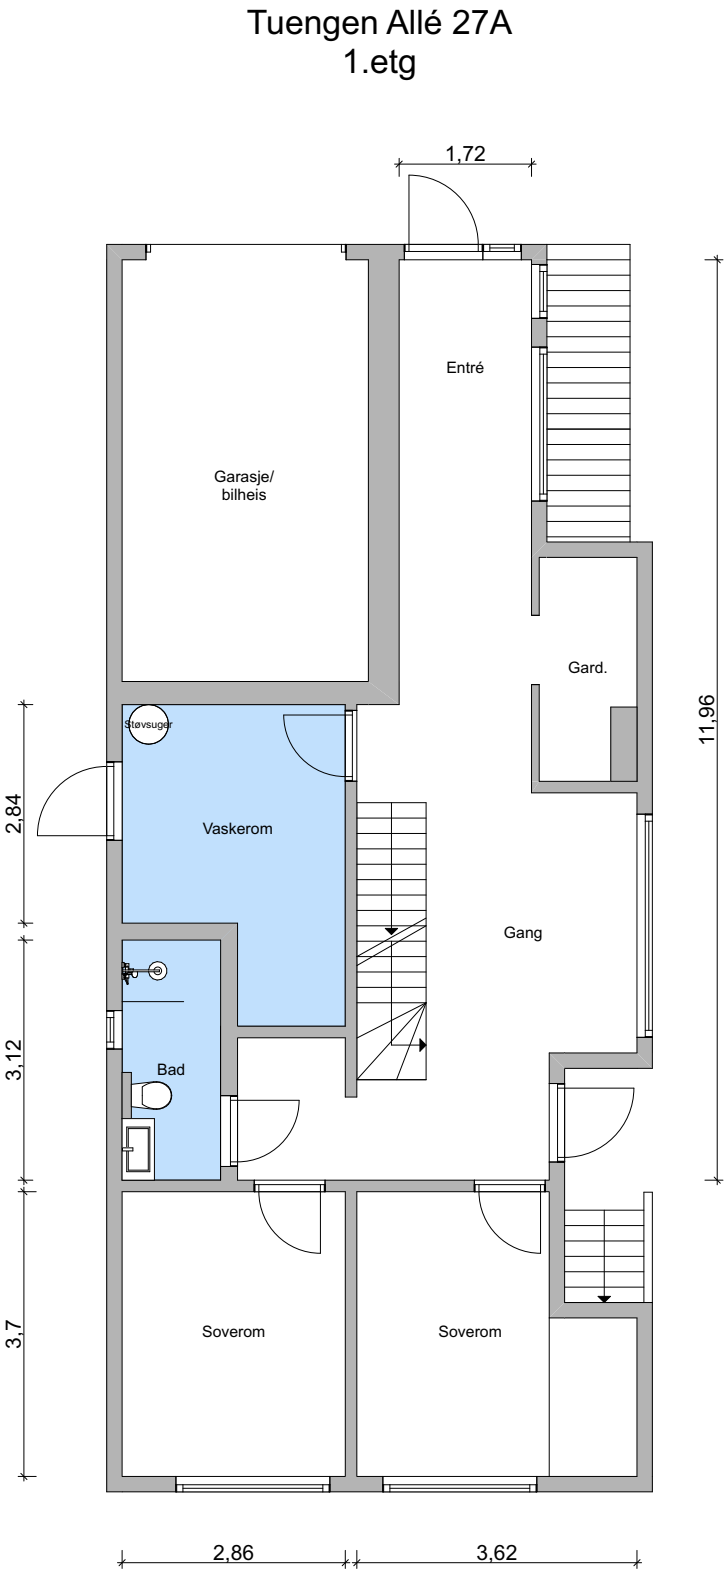
Planskissen er ment som illustrasjon og er ikke målbar.  
Mål er omtrentlige, og avvik kan forekomme.  
Laget av Boa Takst AS.
