SALHUSVEGEN 259B

SALHUS

Lys & romslig toppleilighet i maritime omgivelser | Heis | Solrik
balkong med sjøutsikt | Fast garasjeplass

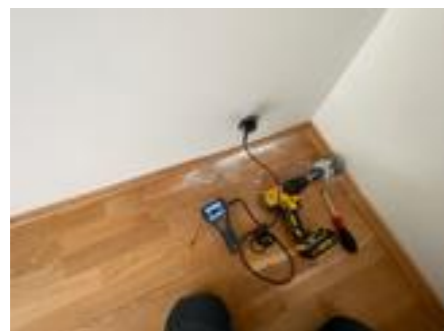
4.ETASJE > VASKEROM

Hulltaking ble utført på vaskerommet, uten funn av unormale fuktverdier.

Det gjøres oppmerksom på at hulltaking med fuktmåling på et tilfeldig punkt, ikke kan garantere for avvik/svikt andre steder i de lukkede konstruksjonene tilhørende våtrommet.

- Målingen viste vektprosent under målbare verdier
- Under 16 % anses å være normalt/tørt.
- Mellom 16-20 % anses å være i risikosonen for fukt-/råteskader.
- Over 20 % anses å være fuktig, med høy risiko for fukt-/råteskader.

Det anbefales oppfølging av slukområdet ved bruk. Ved fremtidig oppgradering bør sluk og tettesjikt vurderes og eventuelt fornyes.
