Moderne tomannsbolig fra  
2021 | 4 sov, 2 stuer & tv-stue |  
Takterrasse

OSCAR WISTINGS VEI 6B

**Adresse:** Oscar Wistings vei 6B, 1463 FJELLHAMAR

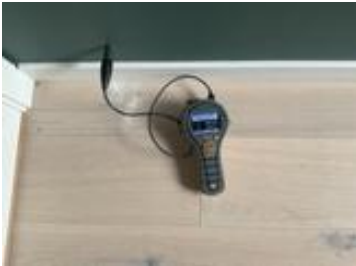
Det er foretatt fuktmåling ved hulltaking fra soverommet tilstøtende badet, uten å påvise unormale forhold.

Måling av RH i hulrom viser akseptabelt nivå.

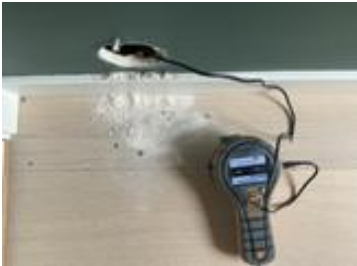
Måling med pigg i trevirke indikerer vektprosent i trevirke under 8%, som betyr at trevirket er tørt

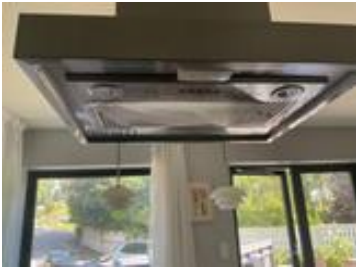
Det er avtrekk via balansert anlegg.

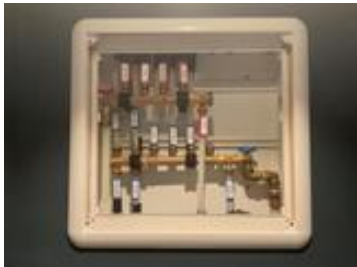
- Tekniske installasjoner > Innvendige vannledninger: Det er registrert overløp fra skapet(hull i bunn). Det kunne imidlertid ikke verifiseres at lekkasjevann fra fordelerskapet ledes til rom med sluk. Det er heller ikke registrert automatisk lekkasjestopper i skapet.

- Det anbefales å etablere løsning for bortledning av lekkasjevann til sluk og installere automatisk lekkasjestopper for å redusere skadeomfang ved eventuell lekkasje.
