Rekkehusleilighet  
med sentral  
beliggenhet

BANKVEIEN 12D

## Tilstandsrapport

### ENDEREKKEHUS

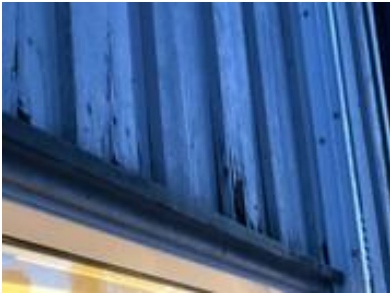
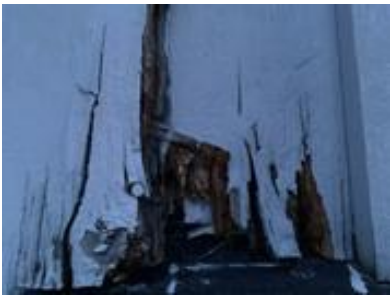
- Vurdering av avvik:**
- Det er ingen eller liten lufting i nedre kant av kledning mot grunnmur.
  - Det er påvist betydelige råteskader i bordkledningen.
  - Det er påvist spredte råteskader i bordkledningen.
  - Det er værslett/oppsprukket trevirke/trepaneler.
- Konsekvens/tiltak**
- Lokal utbedring/utskiftning bør utføres.
  - Råteskadet trekledning må skiftes ut.
  - Råteskader i bordkledningen kan fortsette å utvikle seg både i tilliggende bordkledning og til bakenforliggende veggkonstruksjon, dersom en ikke foretar tiltak.
  - Uten tilstrekkelig lufting bak bordkledningen kan fuktighet som trenger inn bak bordene eller gjennom veggen innenfra ikke tørke opp. Dette skaper ideelle forhold for råtesopp og muggvekst.

Kostnadsestimat: 200 000 - 500 000

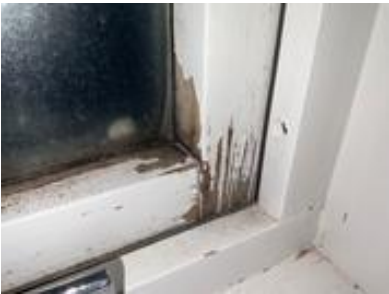
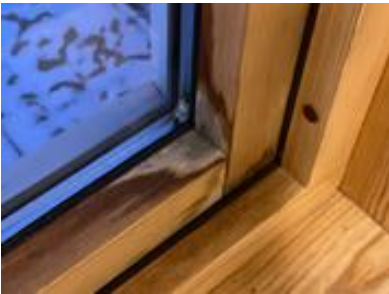
**Vurdering av avvik:**

- Karmene i vinduer er slitte og det er sprekker i trevirket.

Stedvis skader og kondensskader i foringer, rammer og karm.

**Konsekvens/tiltak**

- Det må påregnes noe vedlikehold og at enkelte vinduer må skiftes ut.

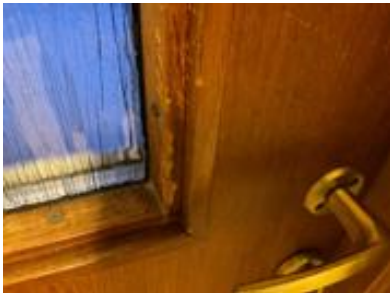
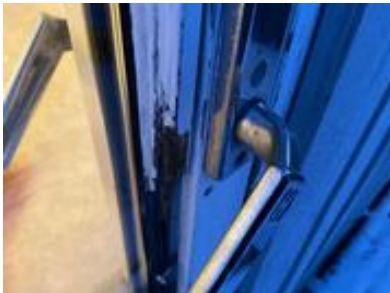
**TG 3 Dører**

Ytterdør i tre med innfelt glassfelt med ukjent høy alder.

- Karmene i dører er værslitte utvendig og det er sprekker i trevirket.
- Dører har råteskader.

- Det må påregnes noe vedlikehold og at enkelte dører må skiftes ut.
- Råteskadede dører må skiftes ut.

Kostnadsestimat: Under 20 000

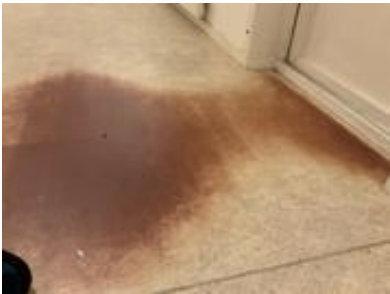
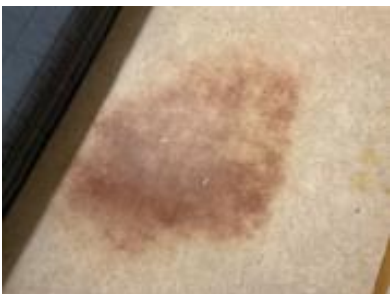
**TG 3 Etasjeskille/gulv mot grunn**

Støpt betongdekke til grunn. Etasjeskillere i tre.

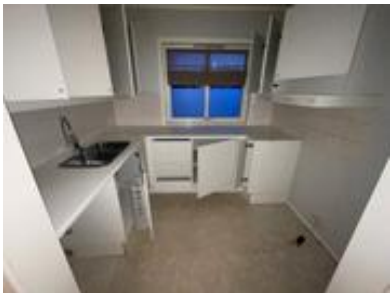
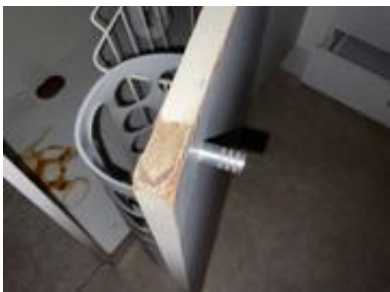
#### 1. ETASJE > STUE/KJØKKEN

##### Avtrekk

Ikke nødvendig med tiltak da den fungerer i dag, men grunnet alder kan skader plutselig oppstå.

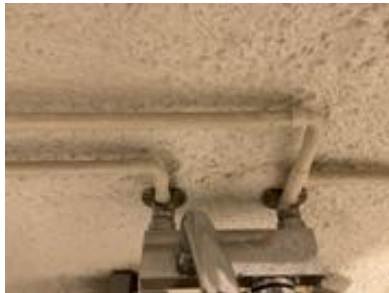
### Avløpsrør

Avløpsrør av plast og støpejern.

#### Konsekvens/tiltak

- Det er ikke behov for utbedringstiltak siden anlegget fungerer i dag, men ut ifra alder kan skader plutselig oppstå på eldre anlegg.
- I forbindelse med oppgradering av våtrom vil det være naturlig med utskiftning av rør.
- Tidspunkt for utskiftning av avløpsrør nærmer seg.
- Eldre avløpsrør har blant annet større sannsynlighet for lekkasjer, noe som kan føre til omfattende og kostbare vannskader i boliger.
- Det må påregnes utskiftning av avløpsrør.

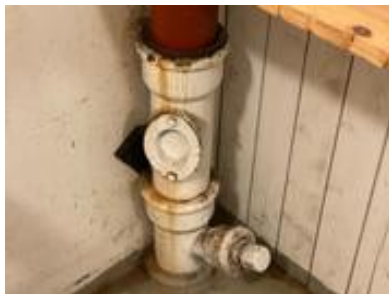
### Ventilasjon

Boligen ventileres naturlig.  
Tilluft via spalteventiler i vinduer og klaffeventiler i yttervegger.

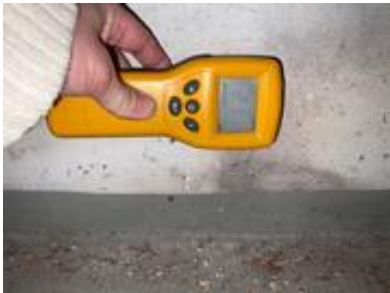
### TO 2 Grunnmur og fundamenter

Grunnmur av plassenstøpt betong.
