ETTERSTADSLETTA 108

Lys 4-R selveier oppussingsobjekt m/solrik terrasse | Garasjepl. |
Vinduer (24) | 2 bad/wc | Inkl. V.V. | Barnevennlig

Adresse: Etterstadsletta 108, 0659 OSLO

Befaringsdato: 09.02.2026 Rapportdato: 12.02.2026 Oppdragsnr.: 16592-1834 Referansenummer: JU5798
Autorisert foretak: Norges Takst AS Sertifisert Takstingeniør: Tore Jan Fevang Vår ref: Tore Jan Fevang

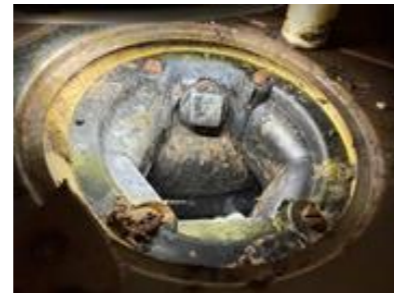
Opprinnelig våtrom

Originalt sluk med rustne skruer

- Våtrommet må totalrenoveres. Alle forhold med tettesjikt, våtsone, sluk m.m. må dokumenteres.
- Våtrommet har behov for omfattende oppgraderinger. For å sikre en løsning som oppfyller gjeldende krav, bør tettesjikt, sluk og røropplegg oppgraderes og dokumenteres.
- Manglende oppgradering av våtrommet medfører høy risiko for at konstruksjonene ikke vil tåle vanlig bruk av vann eller lekkasjer. Selv om det er dusjkabinett, er det fortsatt en betydelig risiko for at våtrommets konstruksjoner ikke tåler lekkasjer. Dette kan føre til fuktskader på tilstøtende konstruksjoner.

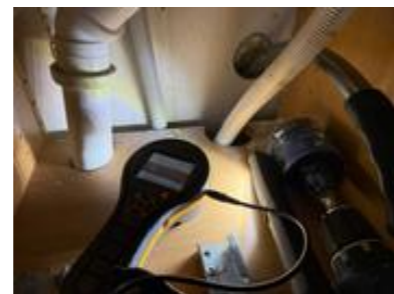
Hulltaking er foretatt uten å påvise unormale forhold. Hulltaking er foretatt ved/i kjøkkenbenk. Fuktkvotemåling (vekt%) i konstruksjonen ble målt til 0.

Hulltagning med pigger i svill uten unormale utslag

Det kan forekomme skader i konstruksjonen på grunn av alderen. Det anbefales å overvåke konstruksjonen spesielt på grunn av fare for større skader eller følgeskader.

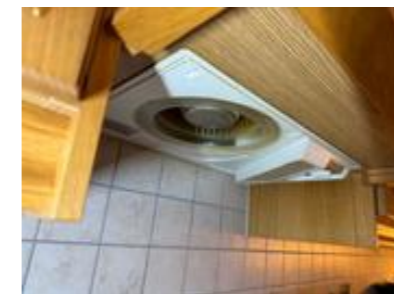
Manglende underdeksel

- Tiltak:

Utbedre.
