Lys og pen 2-roms
leilighet i 1. etasje

JUTULVEIEN 7B

Befaringsdato: 09.04.2026 Rapportdato: 16.04.2026 Oppdragsnr.: 12472-1929 Eiendomsverdi ref nr: WD8029
Foretak: Witek AS Takstingeniør: Lars Petter Bjerkebekk Vår ref: Kai Roger Hagen

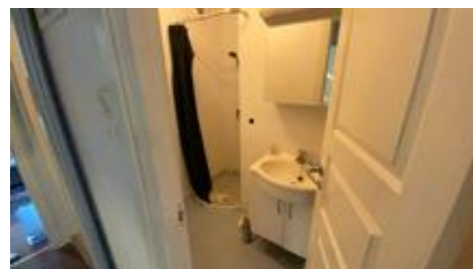
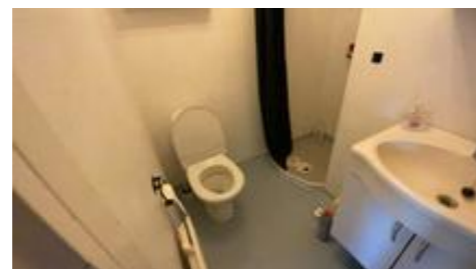
ETASJE > BAD

Det dusjes direkte på vegger og gulv, noe som på generelt grunnlag kan være en risikoløsning med hensyn til fukt i bakenforliggende og underliggende konstruksjoner.

TO 2 Overflater vegger og himling

- Det er mulighet for at det kan forekomme vannlekkasje på våtrommet hvor vann ikke vil gå til sluk.
- Det er påvist avvik i fallforhold til sluk i forhold til krav i forskrift på byggetidspunktet.

- Det bør etableres avrenning inn til sluk for hele våtrommet.
- Eventuelt lekkasjevann fra utstyr utenfor dusjsone vil ikke ha en naturlig vei til sluket. Dette kan føre til at vann samler seg på gulvet og potensielt renner ut av rommet eller trenger inn i konstruksjonen.
- Et bad med manglende/reduert fall til sluk blir mindre funksjonelt og sikkert for brukeren. Dette kan medføre stående vann på gulvet, vann som ikke ledes effektivt til sluket, økt risiko for at vann renner ut av rommet og redusert sklisikkerhet på gulvet.

Kostnadsestimatet er kun satt for den lokale utbedringen av TG3 avviket som i dette tilfellet gjelder å fjerne dusjsokkel, ikke eventuelle følge tiltak som kan følge med og heller ikke eventuelle andre TG2 avvik som er nevnt under denne konstruksjonen

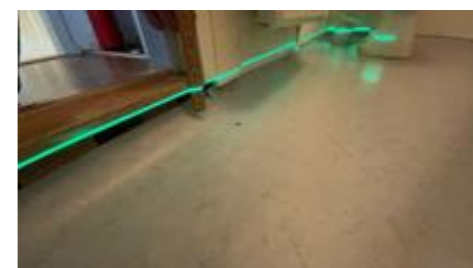
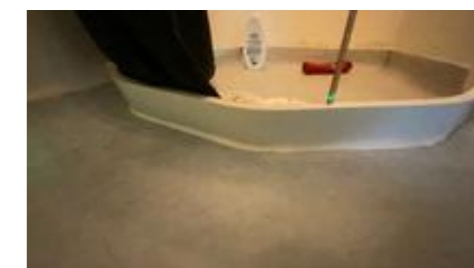
ETASJE > BAD

Avvik: Mer enn halvparten av forventet brukstid er passert på membranløsningen. Mer enn halvparten av forventet brukstid er passert på slukløsningen.

TO 2 Sluk, membran og tettesjikt

- Overvåk tilstanden jevnlig. For å få tilstandsgrad 0 eller 1 må slukløsningen skiftes ut og sannsynligvis må også membransjiktet skiftes/utbedres. Det er imidlertid vanskelig å si noe om tidspunktet for når dette er nødvendig.
- Det er viktig å merke seg at levetiden til en membran varierer basert på kvalitet, installasjon og bruk. Eldre membraner kan bli sprø og sprekke opp, noe som fører til at de mister sin vannnettende funksjon. Dette kan resultere i vannlekkasjer gjennom vegger og gulv og fuktskader.

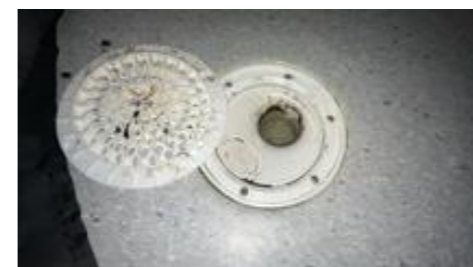
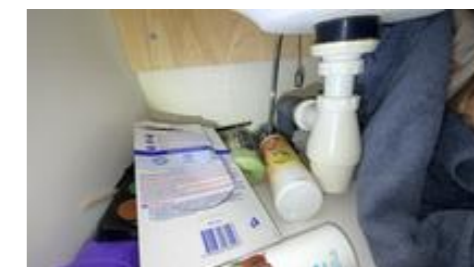
ETASJE > BAD

TO 2 Sanitærutstyr og innredning

- Det er påvist skader på innredning.

- Dersom avvik ikke utbedres er det fare for videre skadeutvikling.

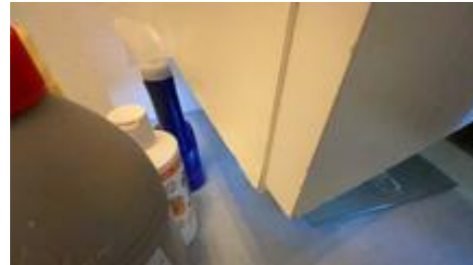
ETASJE > BAD

Avvik: Våtrommet mangler tilluftsventilering, f.eks. spalte/ventil ved dør.

TO 2 Ventilasjon

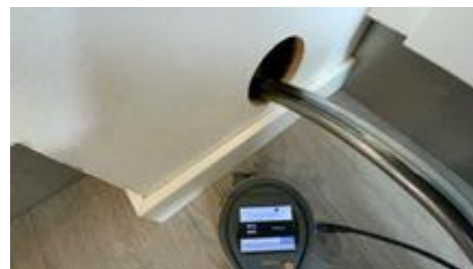
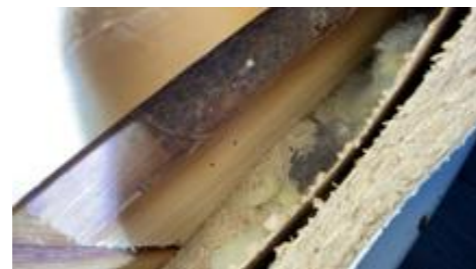
KJØKKEN

- Det er ikke påvist tegn på at det er montert lekkasjedeteksjon ved oppvaskmaskin/oppvaskkum, dette er et krav på kjøkkenet ut ifra alder.

- Det bør monteres lekkasjedeteksjon ved oppvaskmaskin/oppvaskkum.

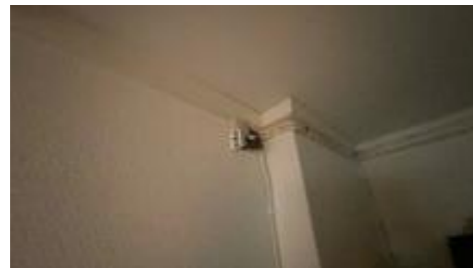
Koblingsboks mangler deksel.
