KOPPHAUG 42A

# KOPPHAUG

Enebolig  
Kopphaug 42 A, 5514 HAUGESUND  
HAUGESUND kommune  
gnr. 22, bnr. 462

Befaringsdato: 05.03.2026    Rapportdato: 09.03.2026    Oppdragsnr.: 22507-20229    Referansenummer: XJ2474  
Foretak: 3 TAKST AS    Takstingeniør: Lars Milje    Vår ref: Lars Milje

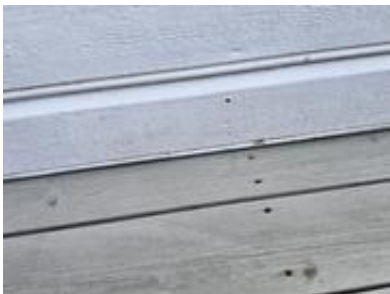
Bordkledning går helt ned til terrasse.

Manglende musesperre kan gi adgang for gnagere og smådyr inn i konstruksjonen. For liten avstand mellom kledning og terrasse øker risikoen for fuktoppsug, råteskader og mugg-/soppvekst, noe som kan gi redusert levetid på kledning og veggkonstruksjon. Det anbefales å etablere musesperre i nedre kant av konstruksjonen. Videre bør avstanden mellom terrasse og underkant kledning økes til minimum ca. 100 mm for å redusere risiko for fuktbelastning på kledningen.

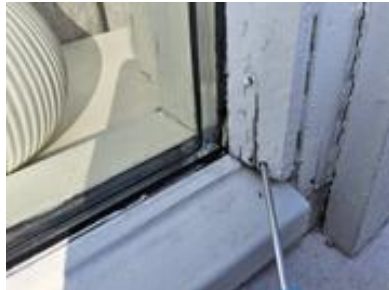
Råteskadet glasslister

Vinduer som tar i karm bør justeres for å sikre normal funksjon. Råteskadede glasslister bør skiftes ut. Vinduskarmer og rammer bør vedlikeholdes med nødvendig overflatebehandling for å begrense videre slitasje og skadeutvikling. Fuktskadede utføringer bør utbedres.

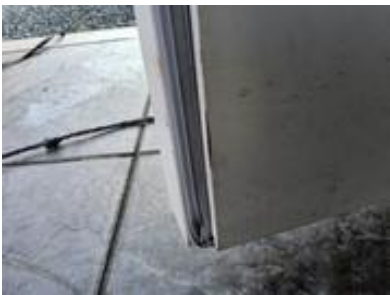
Kosmetiske skader

Rustdannelse på hengsler kan over tid påvirke funksjon og levetid på beslagene. Kosmetiske skader har i hovedsak estetisk betydning. Montering av katteluke bryter dørens isolasjonssjikt, noe som kan gi kuldebro og økt varmetap. Gjennomføringen kan også gi økt risiko for fuktpåvirkning i dørbladet over tid. Rust på hengsler bør behandles og beslag vedlikeholdes eller skiftes ved behov. Dersom man ønsker å redusere varmetap og fuktrisiko anbefales det å fjerne katteluken og utbedre dørbladet, alternativt vurdere utskifting av døren.

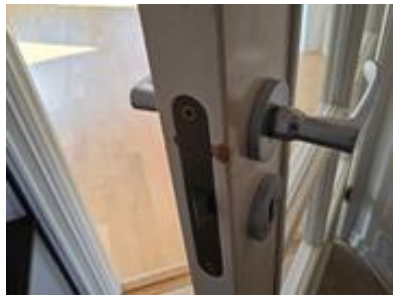
Skader på dørblad
