ØRPETVEITVEGEN 34D

Stilfullt og moderne rekkehus med 3 soverom | Attraktiv plassering i populære Skåredalen | Gode solforhold

Befaringsdato: 27.05.2026

Rapportdato: 01.06.2026

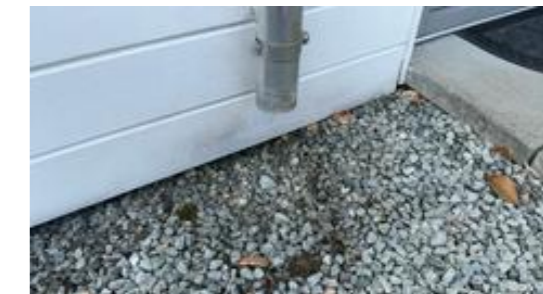
Avslutning av utvendig kledning mot sidelister til dører og vinduer, samt hjørneløsninger er ikke anbefalte løsninger på vestlandet. Her får endeveden til kledning rikelig tilgang til fuktighet, som ikke har klaring for uttørring.

Det er kort avstand fra underkant kledning til terreng.

Det bør etableres større avstand mellom underkant kledning og terreng for å redusere risikoen for fuktopptak og råteskader i kledningen.

Avslutning av kledning mot sidelister og hjørneløsninger bør utbedres for å sikre bedre uttørring av endeved, og dermed redusere risikoen for fuktskader og økt vedlikeholdsbehov.

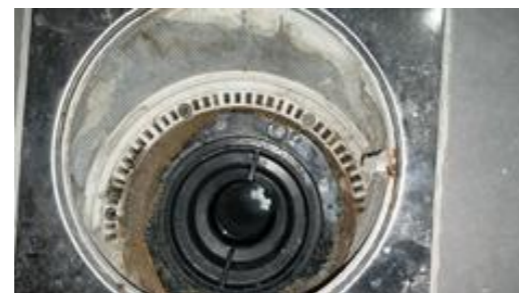
1. ETASJE > VASKEROM

Det er plastsluk og ukjent tettesjikt/membran.
Det er synlig mansjett i klemring i sluk.

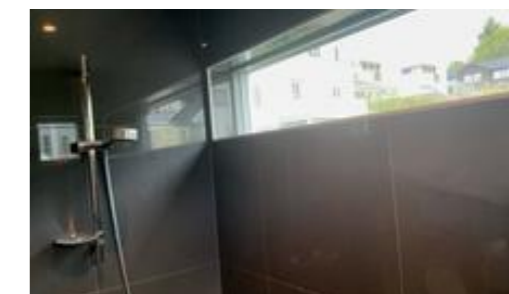
- Det er vindu/dør med ikke fuktbestandige materialer i våtsonen (ved vask, dusj, badekar, osv.), løsningen eller byggematerialet er uegnet.
Vinduet er plassert i våtsonen til dusj.

Vinduet er plassert i våtsonen til dusj.

Vinduet bør enten fuktbeskyttes eller skiftes ut med et vindu av fuktbestandige materialer for å hindre vanninntrengning i konstruksjonen.
Dagens løsning kan føre til fuktskader på vindu.

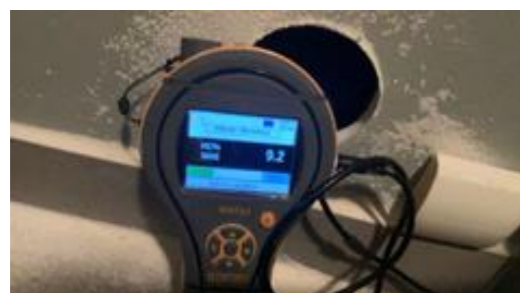
2.ETASJE > BAD

Det er foretatt hulltaking mot våtsone til dusj fra vaskerom, med fuktverdi på 9,2 % inne i konstruksjonen, som anses normalt (tørt). Vekt-% under 11,9 vurderes som tørt. Hulltaking er gjort ved en stikkprøve og er ikke en garanti for at det ikke er fukt andre steder.

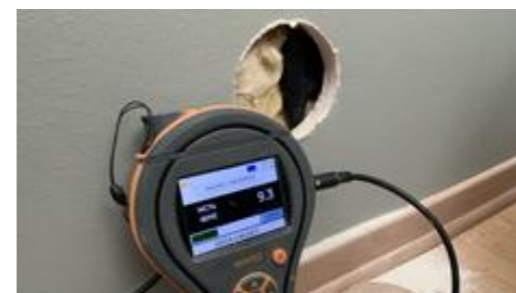
2.ETASJE > STUE/KJØKKEN

Det er foretatt hulltaking mot våtsone til vask fra soverom, med fuktverdi på 9,3 % inne i konstruksjonen, som anses normalt (tørt). Vekt-% under 11,9 vurderes som tørt.

Hulltaking er gjort ved en stikkprøve og er ikke en garanti for at det ikke er fukt andre steder.

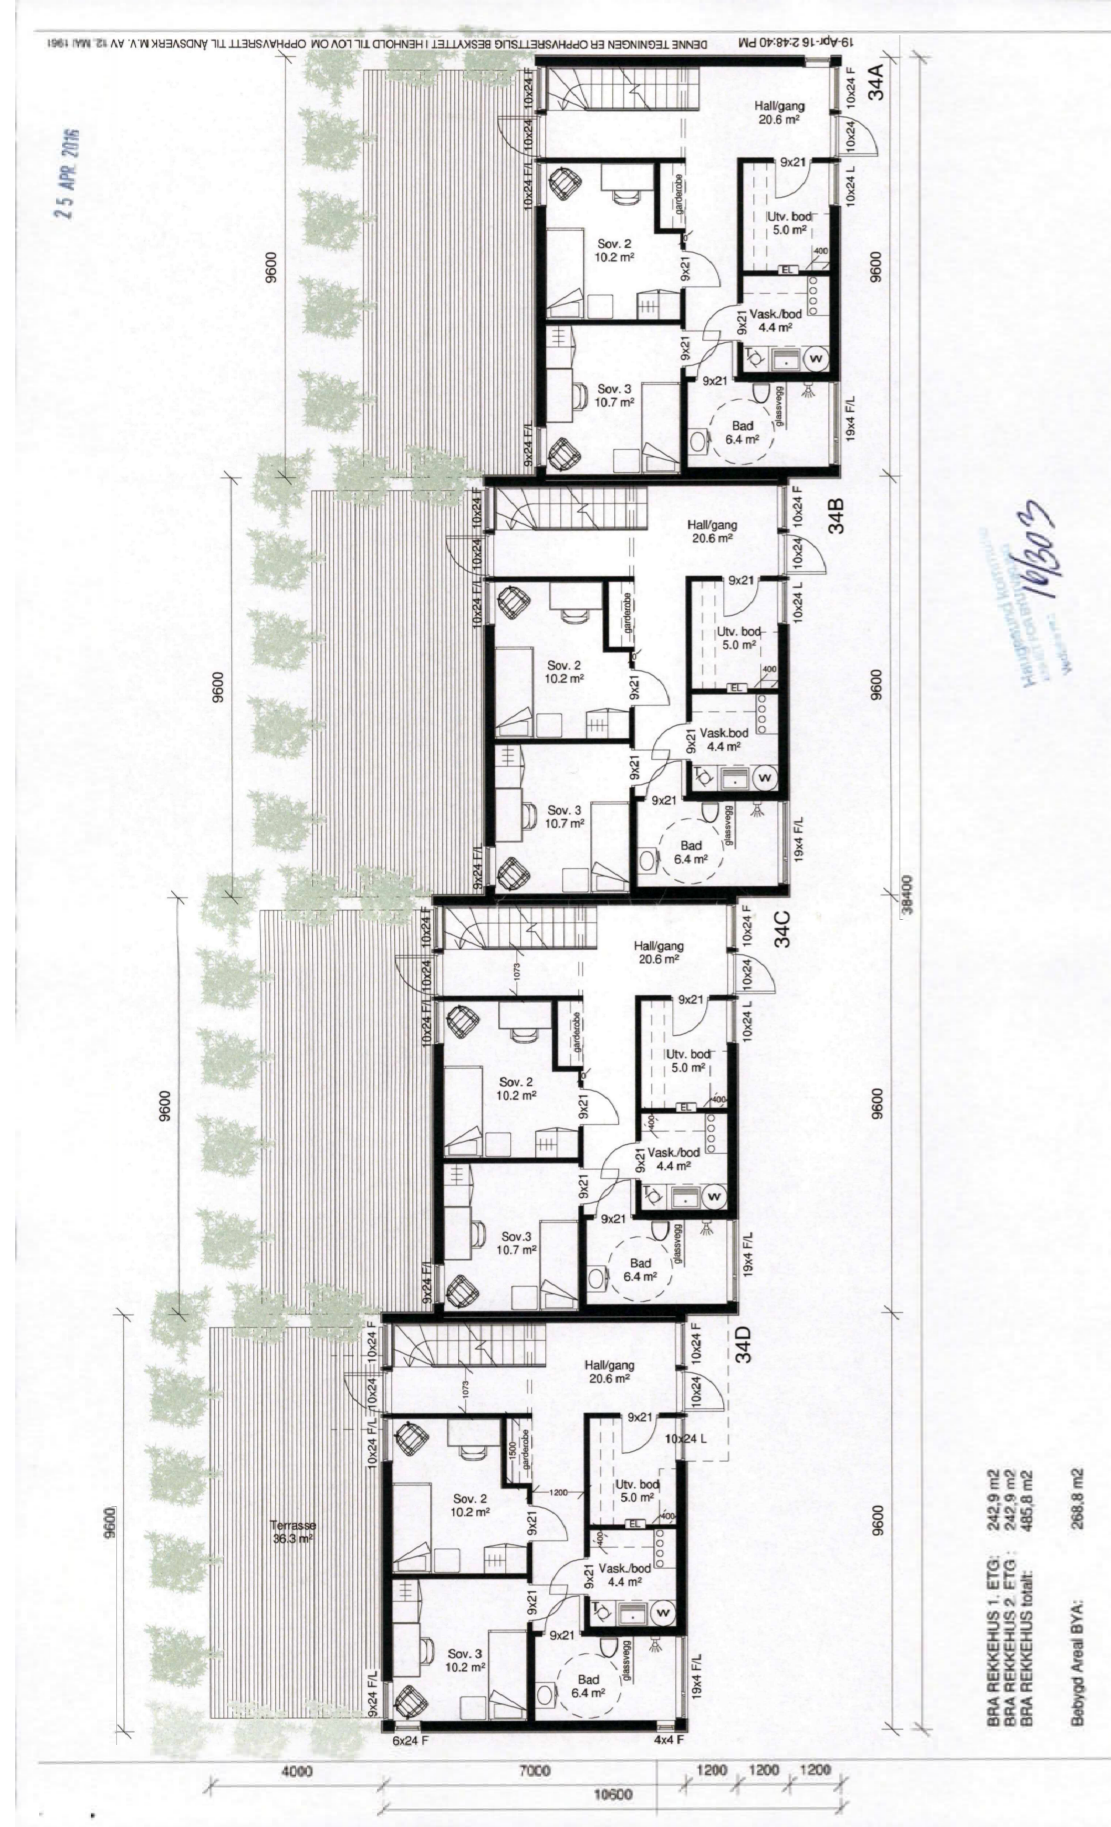
Byggherre:		Byggherre: Bigera AS Plan 1 etg. 9	
Nr.:	Endringen gjelder:	Dato:	Sign.:
Tittel:		Tittel: Nybygg	
Tilråkts adresse:		Tilråkts adresse: Ørpetveitvegen 34, gr. 3 bnr. 427, 5034 Haugesund	
Husnr.:		Husnr.: Planus Vestlandskus	
Prosjektnummer:		Prosjektnummer: PV-102	
Utstedt dato:		Utstedt dato: 14.12.2015	
Tegnet av:		Tegnet av: Paulus Vestlandskus	
Kontrollert av:		Kontrollert av: Målestokk: 1 : 100

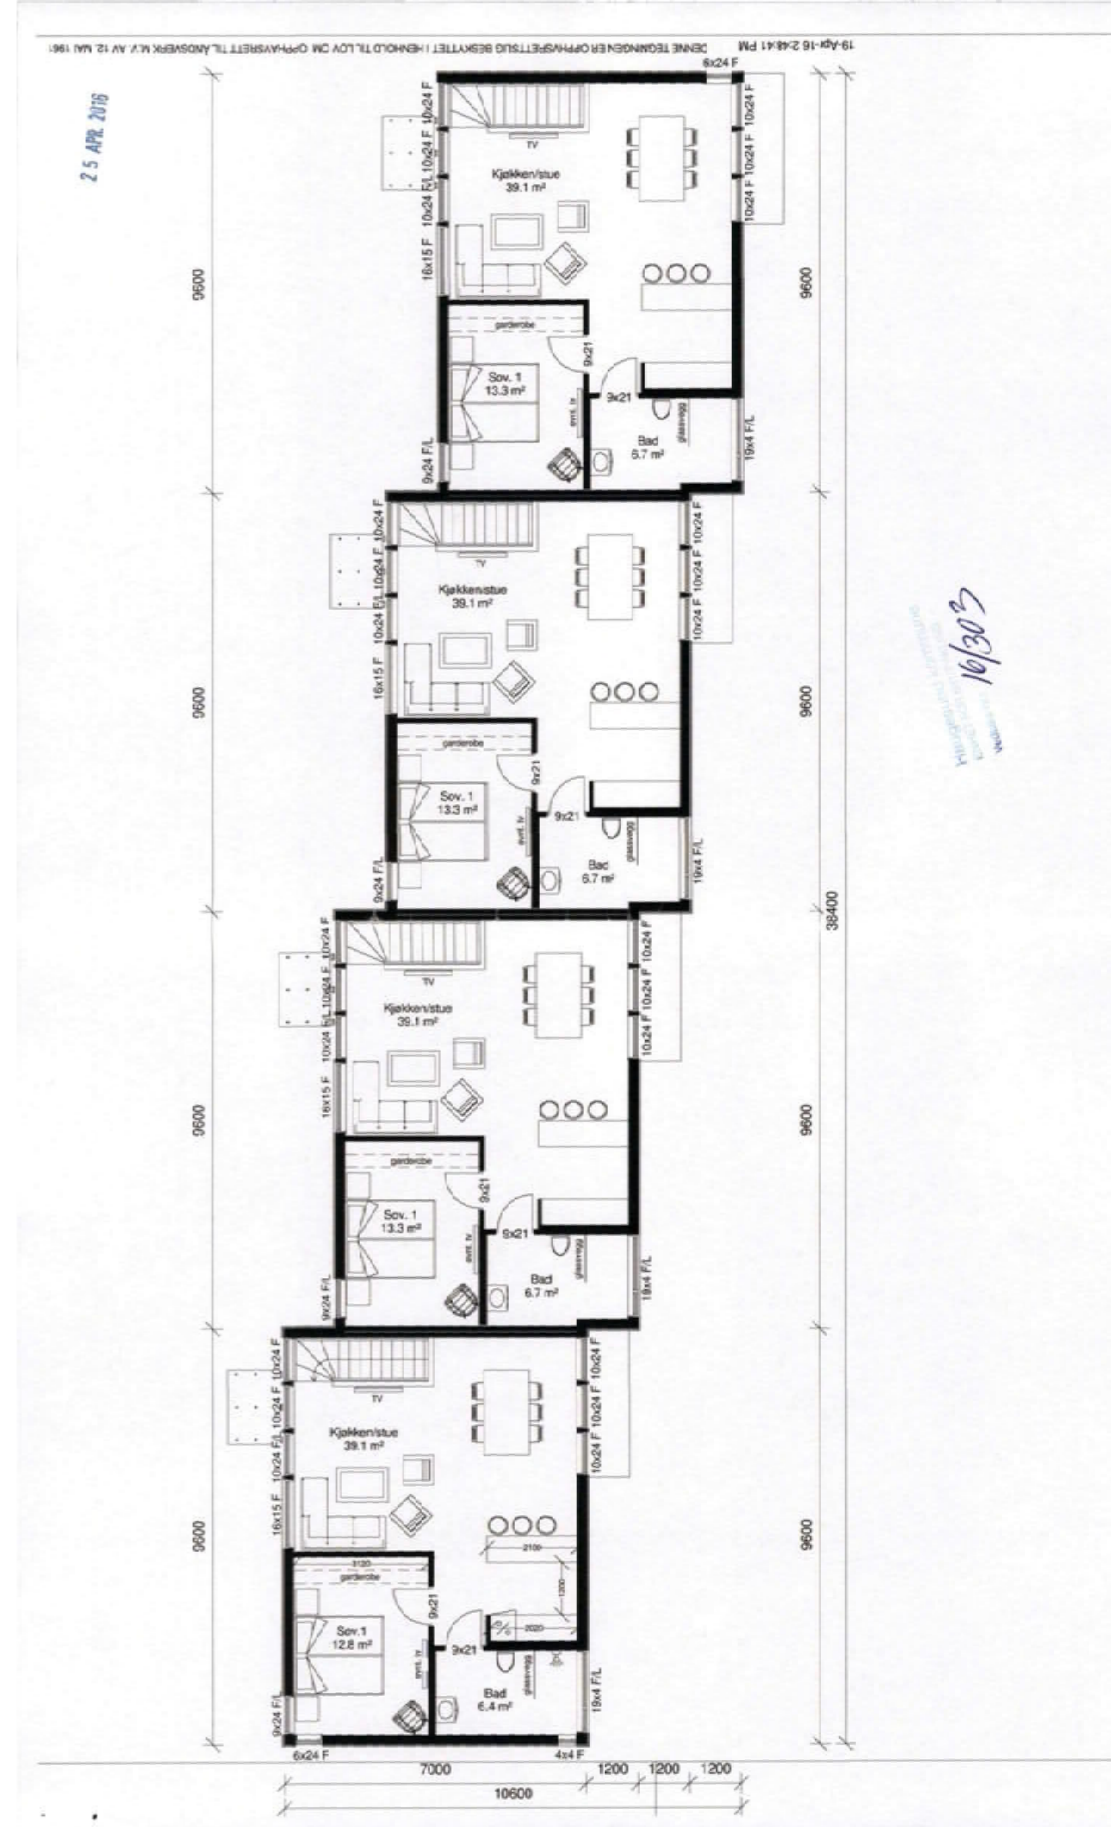
Byggherre:		Byggherre: Bigera AS Plan 2 etg. 10	
Nr.:	Endringen gjelder:	Dato:	Sign.:
Tittel:		Tittel: Nybygg	
Tilråkts adresse:		Tilråkts adresse: Ørpetveitvegen 34, gr. 3 bnr. 427, 5034 Haugesund	
Husnr.:		Husnr.: Planus Vestlandskus	
Prosjektnummer:		Prosjektnummer: PV-102	
Utstedt dato:		Utstedt dato: 14.12.2015	
Tegnet av:		Tegnet av: Paulus Vestlandskus	
Kontrollert av:		Kontrollert av: Målestokk: 1 : 100
