PROAKTIV

HOFFSVEIEN 79A

STOR OG VELHOLDT 3R MED ALLE FASILITETER - 2 garasje plasser - 21 kvm markterrasse - Dir. adkomst til privat hagedel på 100 kvm - Peis - 3 boder - MÅ SES!

NØKKEL- INFORMASJON

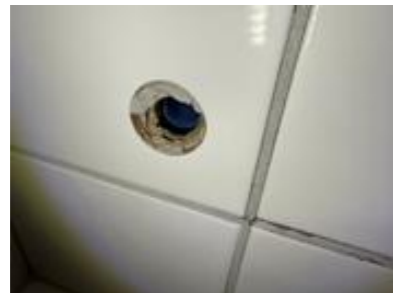
1. ETASJE > BAD V/ENTRE

- Det er påvist at flisfuger har riss/sprekker.

Råteskade i dusjvegg mot gang. Rent vann inn i deleveggen. Se post tilliggende konstruksjoner.

Dreneringshull i vegg er ikke fuktsikret.

Riss i flisefuger i dusjsone ved skadested

- Slike riss/sprekker kan indikere bakenforliggende fuktskader, og konstruksjonen bør observeres jevnlig for å vurdere utvikling.
- Dersom tiltaket ikke utføres er det fare for videre skadeutvikling.
