Hytte m/anneks og båt plass

VIERVEIEN 136

Adresse: Vierveien 136, 4311
HOMMERSÅK

TEKNISK GJENNOMGANG

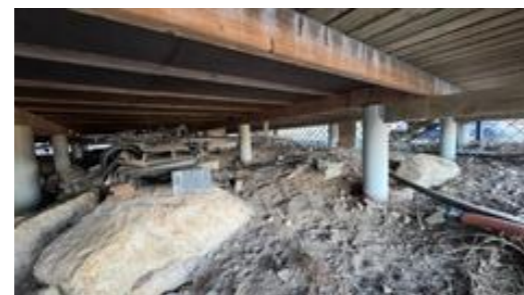
Bygget er oppført på søyler med langsgående dragere og underkledd med asfalt vindtett.

God lufting under hytten. Etasjeskille underkledd med asfalt vindtett.

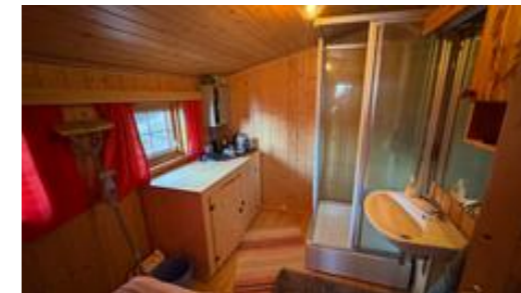
1.ETG. > BAD

1 TG 2 Overflater vegger og himling

Badet har vegger og himling fra byggeåret, basert på en løsning med lukket dusjkabinett med avløp gjennom gulvet. Det er ikke registrert skader på vegger eller himling som følge av dusjløsningen.

Veggene bør gjøres vannrette i henhold til gjeldende forskrifter for våtrom, for å unngå risiko for fuktskader.

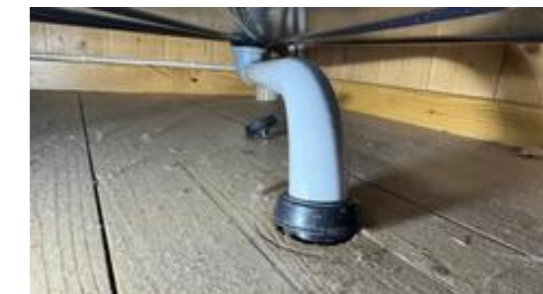
Rommet er ikke utstyrt med sluk, slik dagens forskrift tilsier

• Det må etableres tilfredsstillende membran/tettesjikt i våtrommens våtsoner. Alle forhold med tettesjikt, våtsoner, sluk m.m. må dokumenteres. Manglende membran/tettesjikt medfører risiko for lekkasjer og fukt i konstruksjonen.

Det bør etableres sluk og tilfredsstillende tettesjikt/membran på gulvet for å oppfylle dagens krav til våtrom. Manglende tettesjikt og sluk medfører økt risiko for vannskader i underliggende konstruksjoner ved vannspøl eller lekkasje.

Kostnadestimat: 100 000 - 200 000

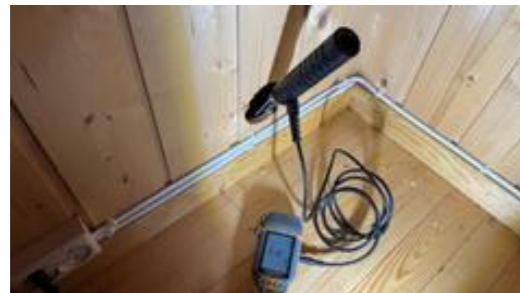
Hulltaking jf. § 2-2: Hulrommet er kontrollert visuelt uten synlige tegn til fuktskjolder. Også foretatt fuktmåling med piggelektroder, resultatet er verdier godt under det som klassifiseres som tørt (< 18 vekt%). Tilstandsgrad 0 er satt ut fra NS-3600 (tilstandsgrad 1 finnes ikke for dette punktet)

Måleresultatet viser LO, dvs. ikke målbar fukt. 6 vekt% er laveste verdi instrumentet kan måle. Det vil si at hulrom i skillevegg og treverk i kontakt med gulv er helt tørt.
