Koselig hytte  
med utsikt

BJELKELAGET 9

# Tilstandsrapport

# gnr. 13, bnr. 2, fnr. 413

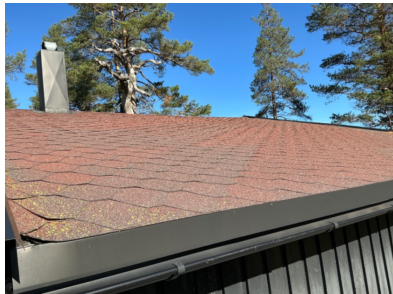
Asfaltshingel. Byttet ca 2008 ifølge eier. Ingen åpenbare lekkasjesymptomer avdekket ved besiktigelse på innvendige overflater.

Konsekvens/tiltak  
• Tiltak:

Normalt oppsyn og vedlikehold. Fjerne mose.

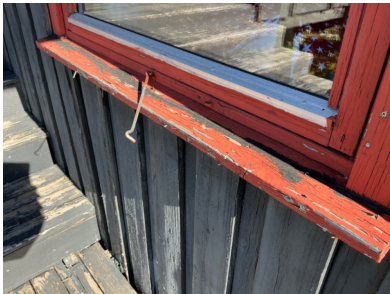
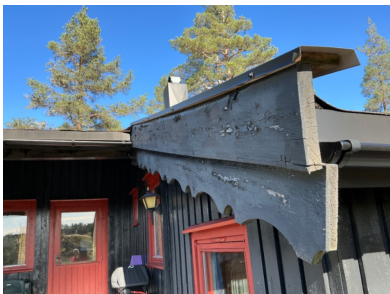
#### Nedløp og beslag

Pipe beslått. Generelt anbefales det tilsyn for kontroll av taggjennomføringer/beslagsløsninger mm, spesielt høst/vinter ved kraftig nedbør/snø. Med dagens ekstremvær som tidvis oppstår så er disse punktene spesielt utsatt for mindre lekkasjer/fukt. Saltutslag pipe tilsier tidligere fukt.

• Overvåk tilstanden jevnlig. For å få tilstandsgrad 0 eller 1 må beslag/renner/nedløp skiftes ut, men tidspunktet for når dette er nødvendig er vanskelig å si noe om.

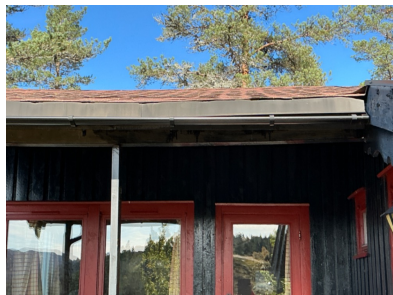
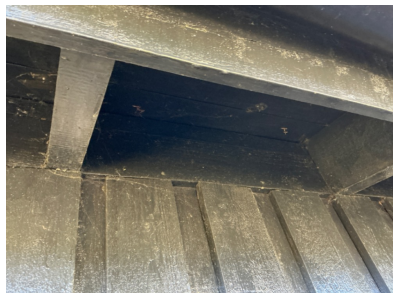
#### Takkonstruksjon/Loft

Lite tilgang for kontroll innvendig. Utvendig er det minimal luftespalte under gesimsen. Dette kan medføre kondensfukt og skade treverk loft. Det er tegn til noe sig/skjevhet i konstruksjon. Synlig på bjelke over terrasse ved stue , himling ved pipe mm.

Punktet må sees i sammenheng med Taktekking

Ytterligere vurdering. Jevnlig godt oppsyn av loft- og takkonstruksjoner anbefales på generelt grunnlag. Endring av bruk av boligen kan også endre forhold i kondens/konstruksjoner.

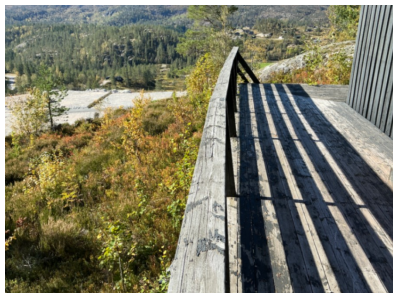
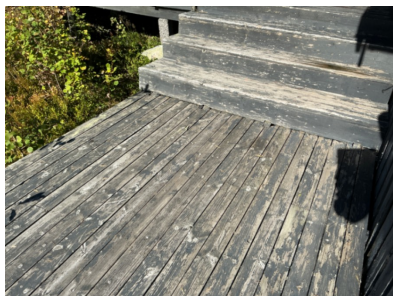
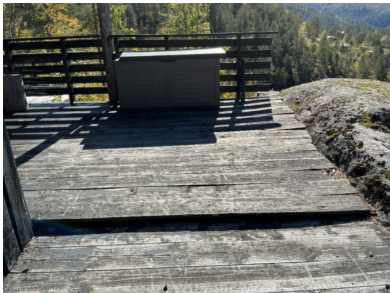
### TG 2 Balkonger, terrasser og rom under balkonger

Balkonger, terrasser og rom under balkonger,TG2  
Balkong/terrasse med dekke av terrassebord.  
Vurdering av avvik:  
- Rekkverket er for lavt i forhold til dagens krav til rekkverkshøyder. - Byggeforskrifter ble endret i 2017 til at rekkverk/gjerde skal være 100cm. Tidligere krav var 90cm og lavere avhengig av år. Høyden er normal utfra når bygget, men bedømmes etter dagens forskrift. Slitte terrassebord/beis. Skjevhet rekkverk/gjerde. Noe stedvis svikt enkelte bord. Skjevhet mot fjell.  
Tiltak:  
- Modent for vedlikehold/modernisering.

Balkong/terrasse med dekke av terrassebord.

Modent for vedlikehold/modernisering.

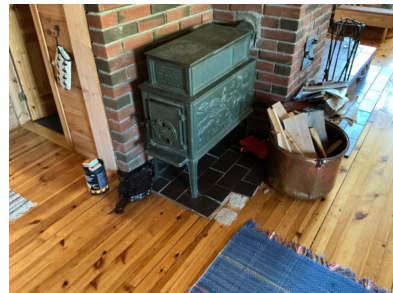
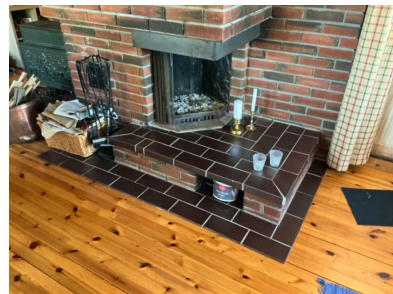
Pipe og ildsted,TG2 Teglsteinspipe.  
Ingen vesentlige sprekker observert som tilsier svikt. Vedovn og peis i stue. Pipe og ildsted er ikke funksjonstestet. På generelt grunnlag anbefales jevnlig kontroll av pipe og ildsteder av lokale feie/branntilsyn.  
Vurdering av avvik:  
- Mer enn halvparten av forventet brukstid er passert på pipe. - For liten ubrennbar flate foran vedovn, skal minimum være 30cm med ubrennbar gulvflate foran vedovn. Løse flis.  
Tiltak:  
- Oppsyn alder. Etablere større ubrennbar flate foran vedovn.

Oppsyn alder. Etablere større ubrennbar flate foran vedovn.

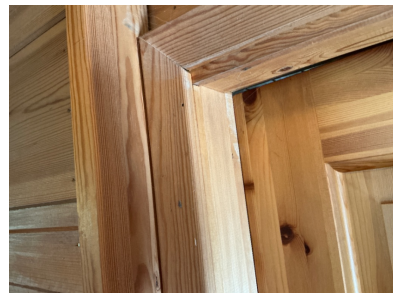
#### TG 2 Innvendige dører

Tredører.

Dørene bør legges inn som en del av kommende vedlikehold.

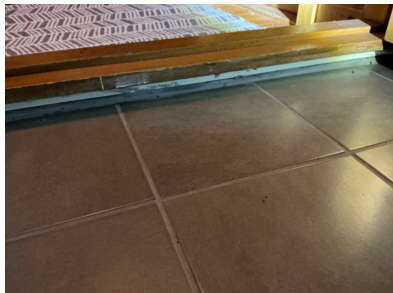
Våtrom 1 etasje > Bad Overflater Gulv,TG2  
Fliser på gulv.  
Vurdering av avvik:  
- Det er avvik:  
- Det er ikke fall mot sluk. Det er en oppkant membran ved dørsvill men denne er ikke høy nok.  
Tiltak:  
- Vær oppmerksom ved bruk. For å få tilstandsgrad 0 eller 1 må gulvet bygges om, for å få riktig fall til sluk. Det vil imidlertid sjelden være økonomisk rasjonelt som et enkeltstående tiltak. Ved en eventuell renovering, påse at våtrommet bygges med riktig fall til sluk.

Vær oppmerksom ved bruk. For å få tilstandsgrad 0 eller 1 må gulvet bygges om, for å få riktig fall til sluk. Det vil imidlertid sjelden være økonomisk rasjonelt som et enkeltstående tiltak. Ved en eventuell renovering, påse at våtrommet bygges med riktig fall til sluk.

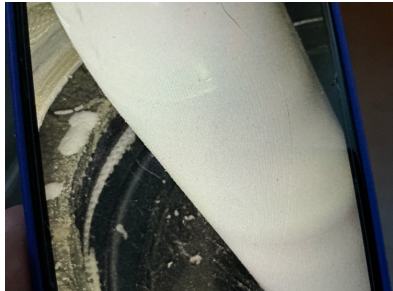
#### TG 1 Sluk, membran og tettesjikt

Det er synlig membranløsning i sluken. Det at membranløsning er observert i sluk er ikke en garanti for at membranløsning er tett og med ønskede oppkanter, men en indikasjon på at ting er utført fagmessig. Tetthet er ikke kontrollert.

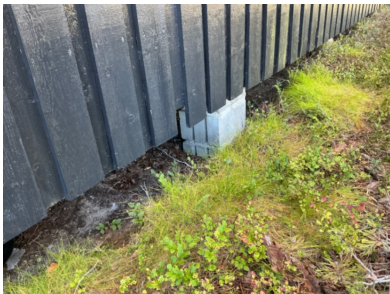
#### TG 2 Grunnmur og fundamenter

Tomteforhold Grunnmur og fundamenter,TG2  
Hytten står på punktfundamenter.

- Det er avvik:
  - Eldre enklere byggeskikk med punktfundamenter. Ikke observert åpenbare avvik, men det er normal at det kan forekomme noe setninger og vedlikehold. Noe skjevheter gulvdekke inne som kan skyldes tidligere mindre sig.
- Tiltak:
- Normalt oppsyn, vedlikehold kan ikke utelukkes. Hulltaking; Hulltaking ikke utført fordi rørapplegg ligger synlig, og dusj vender mot yttervegg. Overflate fuktsøk utført med fuktindikator i våtsone, normalt utslag.

Normalt oppsyn, vedlikehold kan ikke utelukkes.
