## Pent og innholdsrikt rekkehus

SANDVEDMARKA 36

**Adresse:** Sandvedmarka 36, 4318 SANDNES

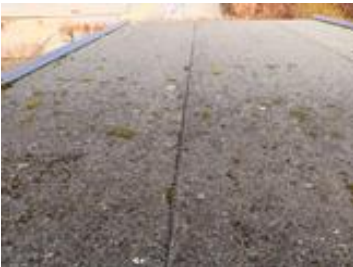
**Beskrivelse**  
Taket er tekket med asfalttakbelegg. Det er besiktiget fra bakkenivå og fremstod uten synlige skader på befaringsdagen.

Det registreres mosegroing på taktekking. Dette kan over tid holde på fukt og øke slitasjen. Dette reduserer levetiden på tekkingen.

Mosegroing kan holde på fukt og øke slitasjen, noe som over tid kan redusere levetiden på tekkingen. Fjerning av mose anbefales som et vedlikeholdstiltak.

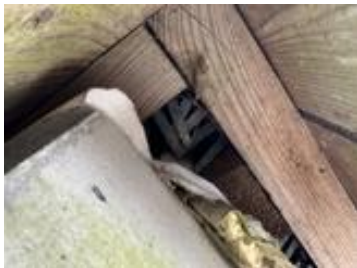
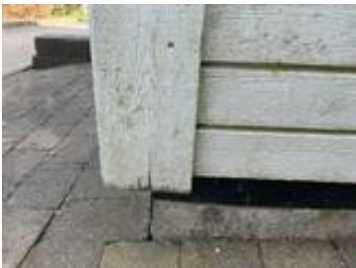
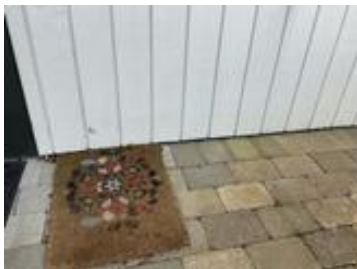
Det er kun foretatt stikkprøvekontroller av musetetting og lufting bak kledning der dette er mulig. Der dette er undersøkt ble det registrert store nok mellomrom til at skadedyr kan forkomme. (6mm)

Kledningen er montert lavt ned mot terreng/hage, noe som medfører økt risiko for fuktopptrekk og skader i treverket.

Anbefaler utbedring av musetetting i nedre del av kledningen. Manglende tiltak kan gi økt risiko for at skadedyr tar seg inn i konstruksjonen med påfølgende skade og luktproblematikk over tid.

Kledning montert nær terreng kan gi økt fuktbelastning på treverket. Det anbefales å etablere større avstand mellom terreng og kledning for å redusere risiko for fuktopptrekk og nedbrytning over tid.

Rengjøring av grønske, overflatebehandling og jevnlig vedlikehold anbefales for å forlenge levetiden.

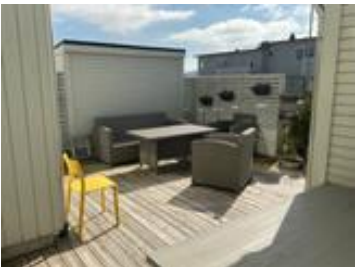
Normal vær- og bruks slitasje på terrassebord og rekkverk.

Normalt vedlikehold er påregnelig.

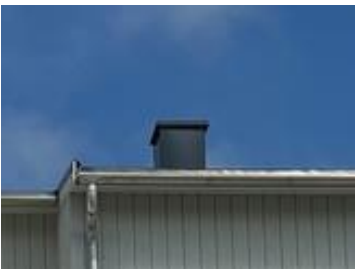
Det er etablert skorstein med heldekkende beslag. Pipeløpet er inspisert visuelt fra bakkenivå og fremstår i tilfredsstillende stand uten synlige sprekker eller skader. Det ble ikke registrert fuktinnsig eller andre avvik ved befaring.

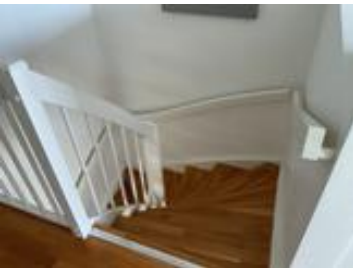
Boligen har lakkert tretrapp. Trappen fremstår i god stand iht. alder. Normal bruksslitasje må påregnes.

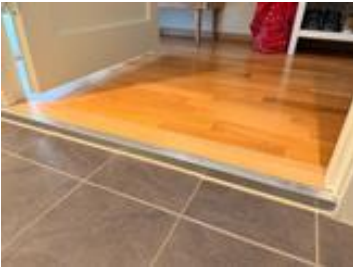
Det er ikke observert membran ved terskel, og kan være fare for at vann renner ut av rommet ved større vannmengder dersom oppbrett ikke er før tilstrekkelig opp på terskel. Anbefaler nærmere kontroll.

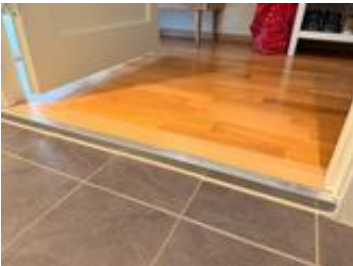
Det er ikke observert membran ved terskel, og kan være fare for at vann renner ut av rommet ved større vannmengder dersom oppbrett ikke er før tilstrekkelig opp på terskel.
