VIKATOPPEN 14

Enebolig i rekke innerst i etablert boligfelt på Vik med terrasse, balkong, vinterhage, flere biloppstillingsplasser

Befaringsdato: 15.09.2026      Rapportdato: 19.09.2026      Oppdragsnr.: 20932-3697      Eiendomsverdi ref nr: AY1603  
Autorisert foretak: Bang Takst AS      Sertifisert Takstingeniør: Patrick Bang

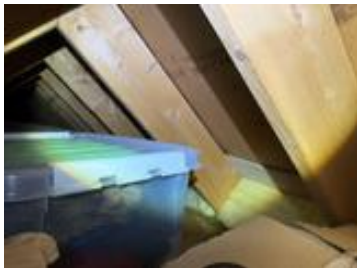
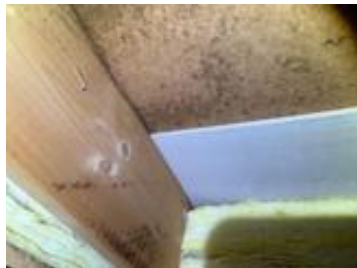
**Utvendig > Takkonstruksjon/Loft**  
Det er fra loftet registrert utettheter i dampspærren ved gjennomføringer og skjøter. Det er registrert flekkvis misfarging forenelig med svertesopp på undertak. Lufting av takkonstruksjonen lot seg ikke kontrollere. Det er ikke registrert synlig lufting i takkiste eller ventiler i gavlvegger, og isolasjon ligger opp mot undertaket ved raft. Loftet hadde begrenset tilkomst på grunn av lagrede gjenstander, og takkonstruksjonen er kun delvis inspisert.

- Avvik i ikke-inspiserte deler av takkonstruksjonen kan ikke utelukkes. Det anbefales at loftet ryddes og at hele takkonstruksjonen inspiseres.

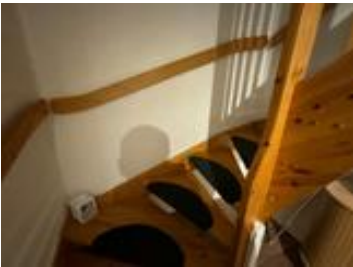
Åpen furutrapp med teppe i trinn og rekkverk med stående spiler og håndløper. Håndløper på vegg.

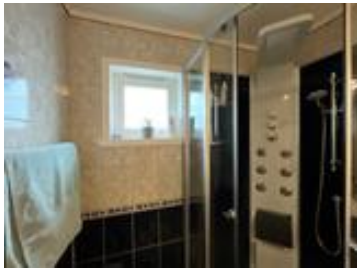
- Det vurderes ikke for å være behov for tiltak per i dag, men en må være oppmerksom på evt. fuktsvelling og vise forsiktighet med vannsøl. Ved endret dusjløsning eller hyppig vannsøl kan det være økt risiko for fuktskader på vindu, karm og tilstøtende konstruksjoner.

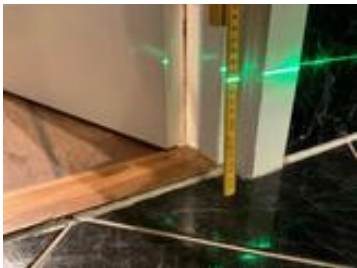
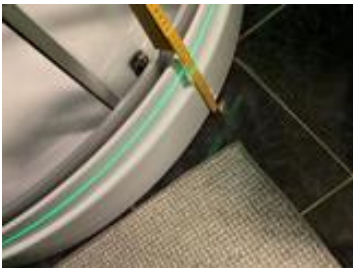
#### TG 3 Overflater gulv

**Våtrom > 1. etasje > Bad med vaskekott (6,9 m²) > Overflater gulv**  
Det er påvist avvik i fallforhold til sluk som medfører at lekkasjevann ikke ledes til sluk og renner ut av våtrommet.

Kostnadsestimat: 20 000 - 100 000
