# FRYDENLUND

**Adresse:** Frydenlund 22A, 3414 LIERSTRANDA

Befaringsdato: 28.07.2026    Rapportdato: 13.08.2026    Oppdragsnr.: 20064-1189    Eiendomsverdi/PropCloud ref nr: VL1446  
Autorisert foretak: Buskerud Byggrådgivning AS    Sertifisert Takstingeniør: Tom Gaathaug

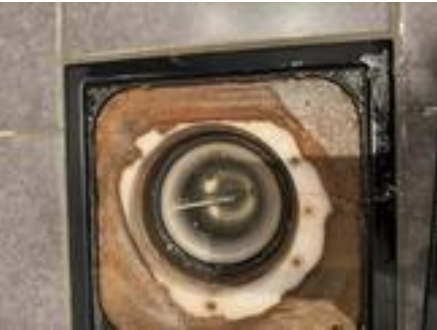
#### ETASJE > BAD

**Beskrivelse**  
Våtrommet har skjult vanntett sjikt med påstrykningsmembran/smøremembran på vegg og gulv, plastsluk og 40 mm høydeforskjell fra toppen av sluket til toppen av membran ved dørterskelen.

**Årstall:** 2023 **Kilde:** Eier

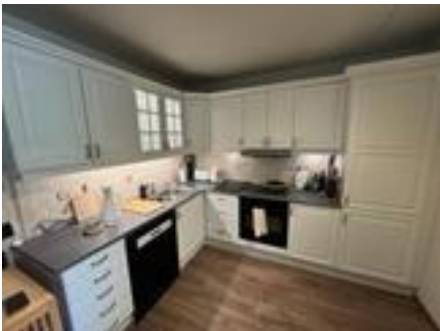
ETASJE > STUE/KJØKKEN

## TG2 Avtrekk

**Vurdering av avvik:**  
• Det er kun kullfilterventilator på kjøkkenet og heller ikke andre forserte/mekaniske avtrekksløsninger fra kokesonen.

**Konsekvens/tiltak**  
• Kun kullfilterventilator uten mekanisk avtrekk medfører at fukt, matos og fettpartikler ikke føres ut av boligen. Dette kan gi dårlig inneklimate, økt fuktbelastning og opphopning av fett i rommet.  
• Kjøkkenet har kjøkkenventilator med kullfilter og separat mekanisk avtrekksventil over kjøkkenskap. Ventilen er visuelt registrert, men luftmengde og kanalforbindelse er ikke verifisert.

Konsekvens: Det er usikkerhet om kjøkkenet har tilstrekkelig bortføring av fukt, lukt og brukt luft.
