Fin og sentral  
leilighet med  
2 soverom

OLE KYLLINGSTADS VEG 4

Befaringsdato: 24.02.2026

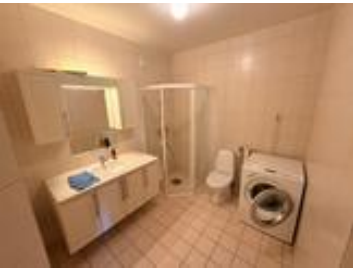
#### ETASJE > BAD/VASKEROM

- Det er påvist at høydeforskjell fra topp slukrist til gulv/synlig topp membran ved dørterskel er mindre enn 25 mm.
- Det er påvist avvik i fallforhold til sluk i forhold til krav i forskrift på byggetidspunktet.

Høydeforskjell fra topp sluk til tettesjikt ved dør vurderes derfor som mindre enn 25 mm med økt risiko for at vannsøl/lekkasje renner ut av rommet.

- Til tross for avviket i fall/høydeforskjell til sluk, vil gulvet fortsatt kunne lede vann mot sluket, men med redusert effektivitet. Dette kan potensielt øke risikoen for vannansamling i enkelte områder av badet.

Det er plastsluk og smøremembran med ukjent utførelse. Det ble ikke registrert synlige skader, lekkasjer eller unormale fuktverdier ved befaring. Membran er synlig ført under klemring.

Tilstandsgrad 2 er satt med bakgrunn i alder på tettesjikt og derav økt risiko for lekkasjer.

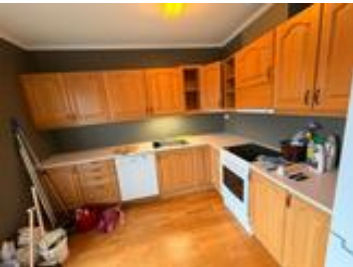
### ETASJE > STUE/KJØKKEN

Kjøkkenet har innredning med profilerte fronter. Benkeplaten er av laminat. Det er kjøleskap, oppvaskmaskin og komfyr.
