ØVREBØEN 4

## FREKHAUG

# Tilstandsrapport

gnr. 325, bnr. 97

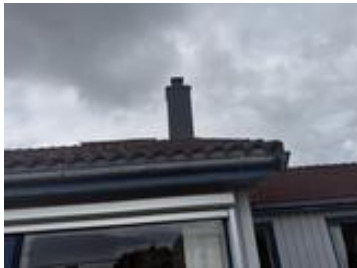
#### Vurdering av avvik:

#### Konsekvens/tiltak

- Manglende snøfangere kan føre til ras av snø og is fra taket, med fare for skade på personer, eiendom og installasjoner.
- Det anbefales å montere snøfangere tilpasset takets utforming for å ivareta sikkerheten.

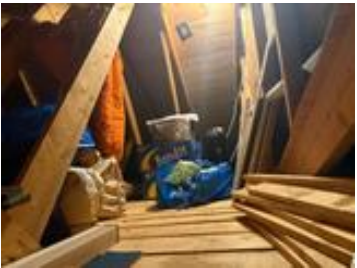
### TG 2 Takkonstruksjon/Loft

Punktet må sees i sammenheng med Takteking

#### Vurdering av avvik:

#### Konsekvens/tiltak

- Begrenset inspeksjonsmulighet gir usikkerhet om tilstanden, og eventuelle skjulte feil eller skader kan ikke utelukkes.

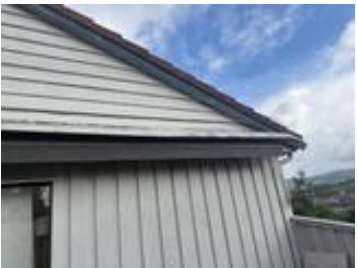
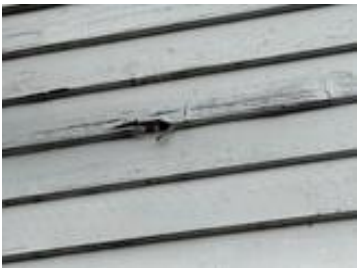
### TG 3 Yttervegger/Veggkonstruksjon

- Det er påvist betydelige råteskader i bordkledningen.
- Det er påvist manglende gnagesikring (musetetting)

- Råteskader i bordkledningen vil fortsette å utvikle seg både i tilliggende bordkledning og til bakenforliggende veggkonstruksjon, dersom en ikke foretar tiltak.
- Råteskadet bordkledning må skiftes ut.
- Manglende gnagesikring kan føre til at skadedyr kommer inn i konstruksjonen, med risiko for skader og hygieniske problemer.
- Det anbefales å etablere gnagesikring for å hindre tilgang for skadedyr.

Kostnadsestimat: 20 000 - 100 000

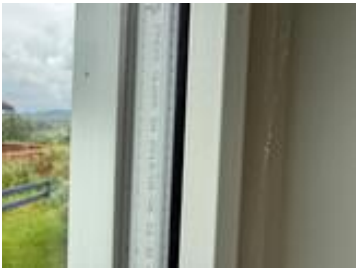
### TG 3 Vinduer og takvinduer/takluker/overlys

**Vurdering av avvik:**  
• Det er påvist råte på vinduer.

**Konsekvens/tiltak**  
• Råteskader på vinduer medfører nedbrytning av materialer og redusert tetthet. Dette kan føre til trekk, varmetap, fuktinntrengning og videre skade på omkringliggende konstruksjon.  
• Det er viktig å utbedre eller skifte ut skadde vinduskomponenter. Omfanget av råteskadene bør vurderes, og det må sikres at fuktpåvirkningen utbedres for å hindre videre skadeutvikling.

**Kostnadsestimat: 20 000 - 100 000**

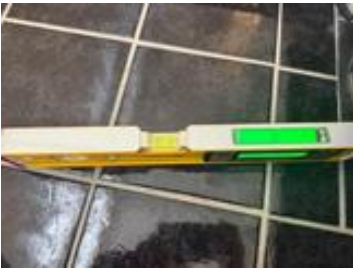
### Vurdering av avvik:

- Det er påvist at høydeforskjell fra topp slukrist til gulv/synlig topp membran ved dørterskel er mindre enn 25 mm.
- Det er påvist avvik i fallforhold til sluk i forhold til krav i forskrift på befaringstidspunktet.

### Konsekvens/tiltak

- Til tross for avviket i fall/høydeforskjell til sluk, vil gulvet fortsatt kunne lede vann mot sluket, men med redusert effektivitet. Dette kan potensielt øke risikoen for vannansamling i enkelte områder av våtrommet.
- Til tross for avviket i fall/høydeforskjell til sluk, vil gulvet fortsatt kunne lede vann mot sluket, men med redusert effektivitet. Dette kan potensielt øke risikoen for vannansamling i enkelte områder av badet.

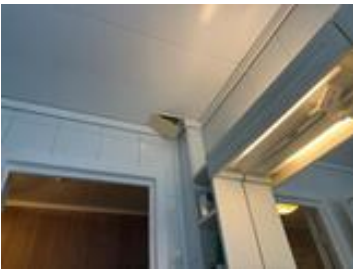
**Vurdering av avvik:**

**Konsekvens/tiltak**

- Det anbefales avtrekk for å transportere ut fukt og dårlig luft fra våtrommet.
- Spalte eller ventil nede på dør bør installeres. Spalte må være over 10mm.

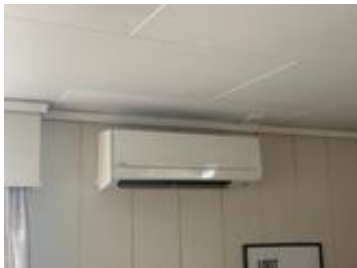
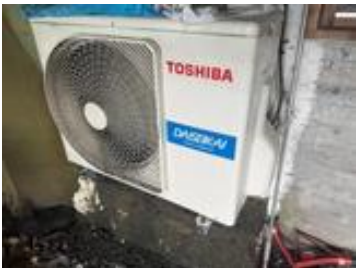
#### Vurdering av avvik:

#### Konsekvens/tiltak

- Det er ikke behov for utbedringstiltak siden VVS-installasjonen(e) fungerer i dag, men ut ifra alder kan skader plutselig oppstå på eldre VVS-installasjoner
