HAVBLIKK 66

# MYKLEBUST

Tilstandsrapport

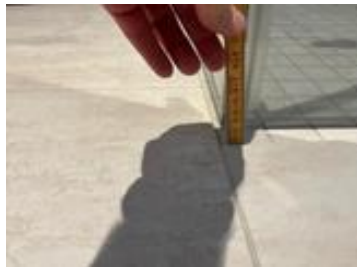
- Våtrommet fungerer med dette avviket, men brukere må være oppmerksomme på økt risiko for at vann kan renne ut av dusjsonen ved mye vann eller tett sluk.

Tiltak for å utbedre fallforholdene bør vurderes ved eventuell fremtidig oppgradering eller renovering av badet, for å redusere risikoen for vannskader.

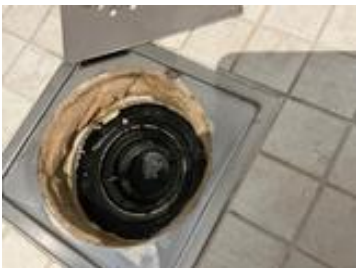
### 1.ETASJE > BAD

Bak vask.  
Det er foretatt hulltaking uten at det ble påvist unormale forhold. Måleinstrumentet viste tre streker, noe som indikerer at det ikke ble registrert fukt som leder spenning mellom piggelektrodene.

Det ble ikke målt forhøyede eller målbare fuktverdier i den kontrollerte konstruksjonen på befaringstidspunktet.

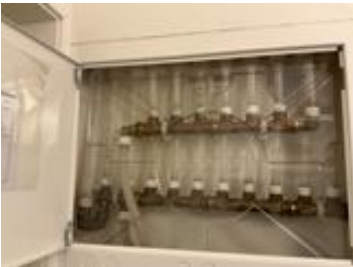
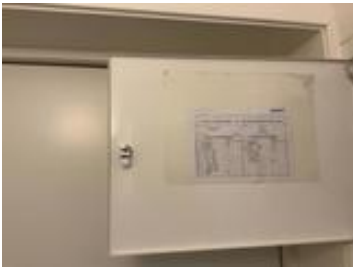
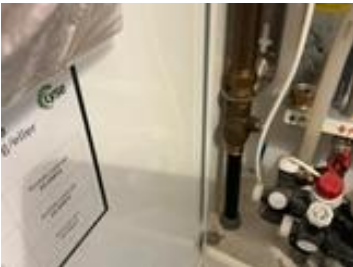
| Plast (rør-i-rør) inspisert i vannfordelerskap uten synlige tegn til lekkasje på befaringsdagen. | | |

| Lekkasjevann ledes fra rør i skap til gulv med sluk. Hovedstoppekran er lokalisert | | |
