GISKEGATA 13A

**Adresse:** Giskegata 13A, 6004 ÅLESUND

Befaringsdato: 22.01.2026      Rapportdato: 16.02.2026      Oppdragsnr.: 13707-1668      Referansenummer: JI1253  
Autorisert foretak: Sivilingeniør Patrick Young AS      Vår ref: HG

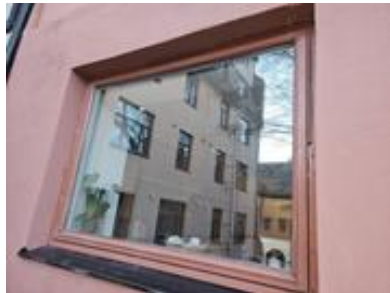
**Vurdering av avvik:**  
• Karmene i vinduer er slitte og det er sprekker i trevirket.

Vinduene er av eldre dato og værslitte på utsiden. Vinduene kan ikke forventes å ha samme tetthet som et moderne vindu.

Vinduene har karmen av tre og isolerglass

**Konsekvens/tiltak**  
• Det må påregnes noe vedlikehold og at enkelte vinduer må skiftes ut. Skraping og maling kan forlenge vinduenes levetid, men de nærmer seg tid for utskifting.

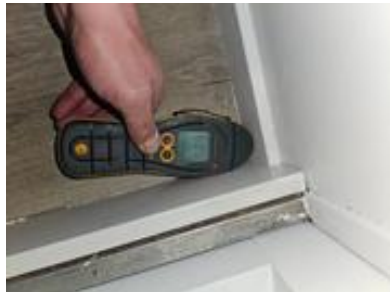
Verandadør

**Vurdering av avvik:**  
• Karmene i dører er værslitte utvendig og det er sprekker i trevirket. Verandadøren er slitte. Nedre del av dørbladet er preget av fukt. Forhøyet utslag ved søk med fuktindikator innenfor østre hjørne av verandadøren indikerer mulig utetthet i døren eller mellom karm og vegg.

Forhøyet utslag på fuktindikator på gulvet rett innenfor verandadøren

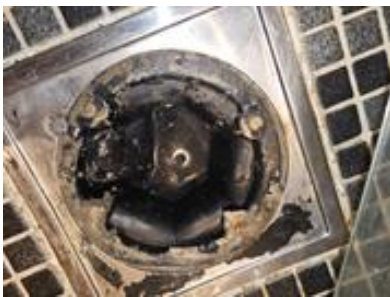
- Sluket må sjekkes og rengjøres jevnlig.
- Eldre sluk av plast er ofte utsatt for lekkasjer og særlig i overganger. Eventuelle lekkasjer kan medføre fuktskader på tiliggende konstruksjoner.

Plastsluk og smøremembran. Uten klemring.

Vær oppmerksom ved bruk og rengjør sluken regelmessig.  
Det bør vurderes å montere et tett dusjkabinett som leder bruksvann direkte til sluk.

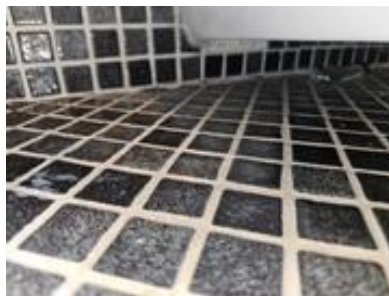
KJELLER > BAD

- Uten dreneringsløsning/lekkasjesikring kan lekkasjer pågå over lang tid uten å bli oppdaget. Dette kan føre til omfattende fuktskader i omkringliggende byggematerialer.

Det er ikke dreneringsåpning fra innebygd toalettsistene

Det bør etableres dreneringsåpning fra innebygd sistene, alternativt monteres system for lekkasjesikring i tilknytning til sisternen.

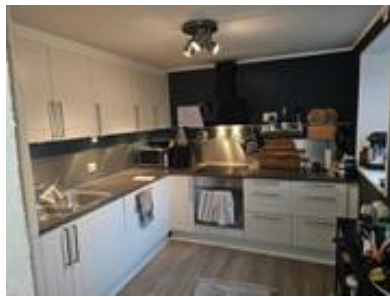
Avvikene er kosmetiske og har liten betydning.

Oversiktsbilde kjøkken

Døren på overskapet kan evt males om.

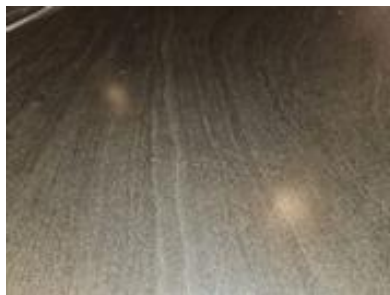
Litt striper på benkeplaten

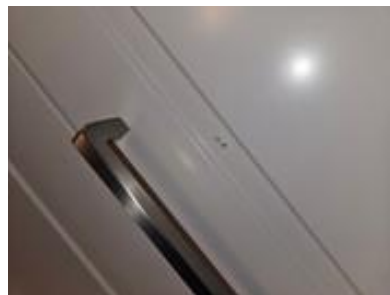
Hakk i en skapfront

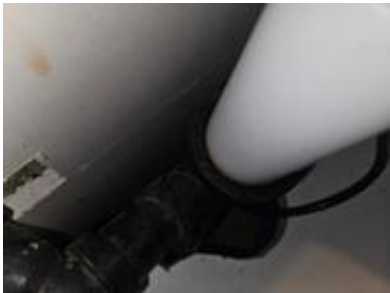
Avløpsrørene fungerer i dag, men skader / lekkasjer kan plutselig oppstå på eldre rør.

Avløpsrør av plast

Det anbefales å bytte rør ved neste oppgradering av våtrom og kjøkken.

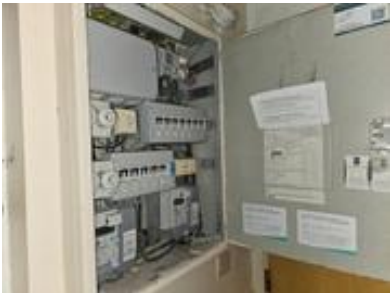
Det ble ikke observert åpenbare feil ved det elektriske anlegget utover manglende samsvarserklæringer.

Sikringsskap med automatsikringer og kursfortegnelse
