Innholdsrik  
enebolig over  
tre plan

ROGNSLI 1

Rognsli 1 | Stor familiebolig over tre plan med nydelig hage og flott utsikt - sentrumsnært og barnevennlig!

Rognsli 1, 5705 VOSS  
Gnr 49 - Bnr 256  
4621 VOSS

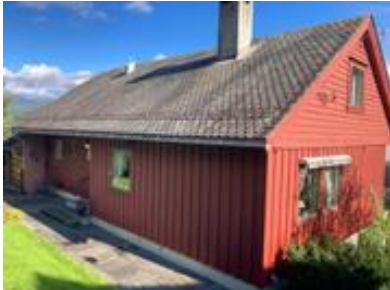
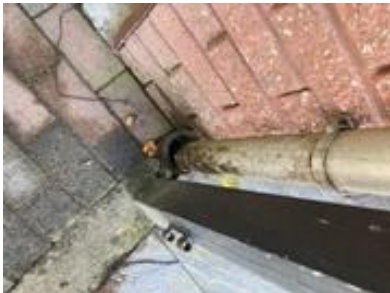
- Det er ikke tilfredsstillende bortledning av vann fra taknedløp ved grunnmur.
- Skade i nedløp
- Det mangler tilfredsstillende adkomst til pipe for feier. Dette kan utgjøre en sikkerhetsrisiko.

Skade i nedløp

- Det anbefales å etablere tilfredsstillende bortledning av vann fra taknedløp, slik at vann ledes bort fra grunnmuren.
- Lokal utbedring
- Stigetrinn og plattform for feier må monteres.

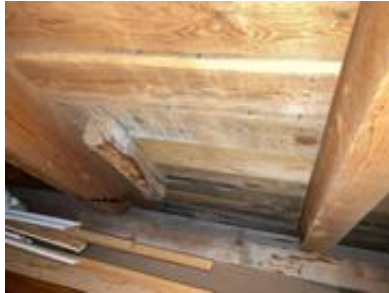
- "Det er registrert gjennomgående spikere i undertak/sutaksbord [f.eks. på kaldloft / fra undersiden av takkonstruksjonen]. Det er ikke påvist / det er påvist [fuktskjolder / rustmerker] rundt spikergjennomføringene på befaringssiden."

"Gjennomgående spikere kan fungere som kuldebrominer der fuktig inneluft kondenserer. Ved eventuell lekkasje eller kondens under primærtekingen kan vann ledes langs spikeren og inn i undertakskonstruksjonen."

- Byggeteknisk utførelse ved innfesting av sløyfer/lekter på oversiden av undertaket, samt eventuell kondensering på spikerspisser (kuldebro). Gjennomgående spikere kan fungere som kuldebrominer der fuktig inneluft kondenserer. Ved eventuell lekkasje eller kondens under primærtekingen kan vann ledes langs spikeren og inn i undertakskonstruksjonen. Ingen umiddelbare tiltak nødvendig, men området bør holdes under oppsyn ved fuktig vær / snøsmelting.

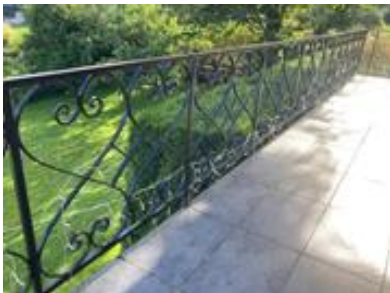
- Vanntett sjikt er eldre enn 18 år og har derfor usikker fremtidig funksjon.
- Det er symptom på eller registrerte skader på overflater.
- Åpninger i rekkverk på balkong eller terrasse er ikke i henhold til krav i dagens forskrifter.
- Rekkverket på balkong eller terrasse er for lavt i forhold til dagens krav.

Skade i betong

- Eldre tettesjikt har økt risiko for svikt, med fare for lekkasjer og fuktskader i konstruksjonen.
- Det anbefales å planlegge for kontroll og eventuell fornyelse av tettesjiktet for å sikre videre funksjon.

- Skader på overflater kan indikere svekkelse og risiko for videre nedbrytning og fuktinntrenging i konstruksjonen.
- Det anbefales å undersøke omfang og årsak, og utbedre skadene for å hindre videre forverring.

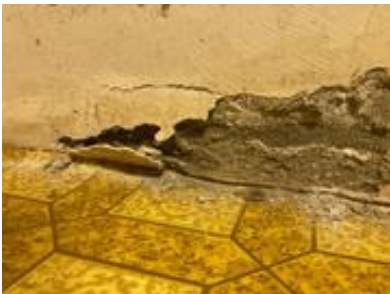
- Svekket eller manglende utvendig fuksikring/drenering (alder/kapillæroppsgug fra grunnen), samt bruk av for tett overflatebehandling på innside som hindrer fordamping.
- Videre nedbrytning av puss og murtetting. Økt risiko for dårlig inneklime og muggsoppvekst ved kontakt med organiske materialer.
- Tiltak: "Utvendig fuksikring og drenering må undersøkes og trolig reetableres. På innsiden må løs puss meisle bort, muren må få tørke opp, og det må eventuelt pusses på nytt med en diffusjonsåpen kalk- eller sementmørtel uten tett mal

Kostnadsestimat: 200 000 - 500 000

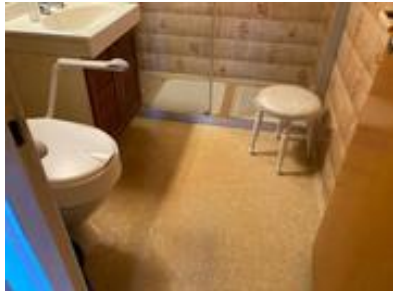
#### 1. ETASJE > BAD (3,8 KVM)

- Våtrommet har behov for omfattende oppgraderinger. For å sikre en løsning som oppfyller gjeldende krav, bør tettesjikt, sluk og røropplegg oppgraderes og dokumenteres.

Kostnadsestimat: Over 500 000

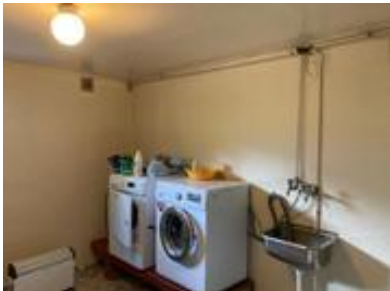
- Manglende oppgradering av våtrommet medfører høy risiko for at konstruksjonene ikke vil tåle vanlig bruk av vann eller lekkasjer. Dette kan føre til fuktskader på tilstøtende konstruksjoner.
- Våtrommet har behov for omfattende oppgraderinger. For å sikre en løsning som oppfyller gjeldende krav, bør tettesjikt, sluk og røropplegg oppgraderes og dokumenteres.

Kostnadsestimat: 200 000 - 500 000

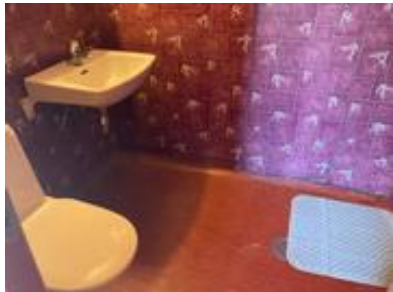
- Manglende oppgradering av våtrommet medfører høy risiko for at konstruksjonene ikke vil tåle vanlig bruk av vann eller lekkasjer. Dette kan føre til fuktskader på tilstøtende konstruksjoner.
- Våtrommet har behov for omfattende oppgraderinger. For å sikre en løsning som oppfyller gjeldende krav, bør tettesjikt, sluk og røropplegg oppgraderes og dokumenteres.

Kostnadsestimat: Over 500 000

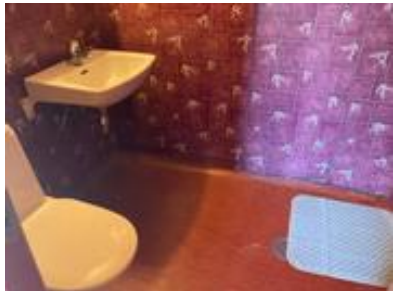
#### 1. ETASJE > BAD (3,8 KVM)

##### TG 2 Tilliggende konstruksjoner våtrom

- Det anbefales full rehabilitering av våtrommet for å tilfredsstille dagens krav til våtromskonstruksjoner (membran, tettesjikt, sluk, fall og ventilasjon).

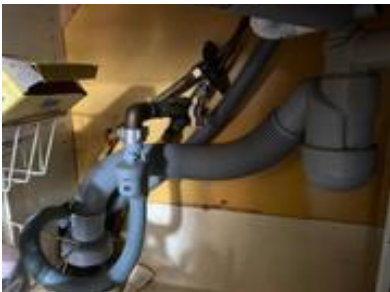
Røropplegg i skap under vask

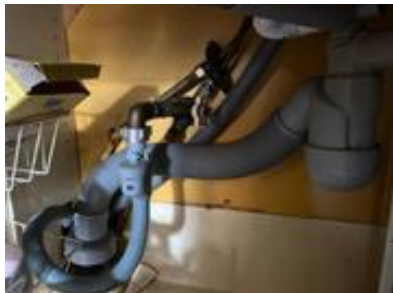
Røropplegg i skap under vask

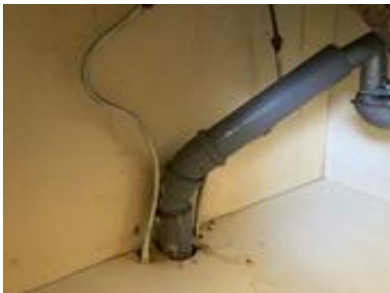
- Trykkslag ved tapping og stenging kan føre til bevegelse og lekkasje som følger av avviket.

Røropplegg i skap under vask

- Risiko for fuktskader på tilstøtende innredning eller bygningsdeler dersom lekkasjen øker eller overses over tid, samt unødig vannforbruk. Det må foretas utbedring ved skifte av pakninger/innsats, eller utskifting til nytt blandeblenderiet. Arbeidet bør utføres av rørlegger.

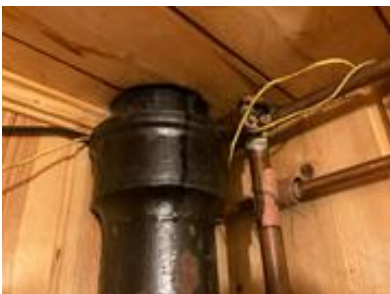
- Eldre avløpsrør har blant annet større sannsynlighet for lekkasjer, noe som kan føre til omfattende og kostbare vannskader i boliger.

- I forbindelse med oppgradering av våtrom vil det være naturlig med utskifting av rør.

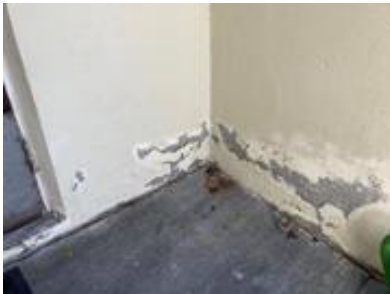
**Vurdering av avvik:**  
• Det mangler, eller på grunn av alder er det sannsynlig at det mangler, utvendig fuktsikring av grunnmuren ved kjeller/underetasje

Flassing i maling, pga fukt

**Konsekvens/tiltak**  
• Manglende eller sannsynlig manglende utvendig fuktsikring av grunnmur øker risikoen for fuktinntrengning i kjeller eller underetasje. Dette kan føre til fuktskader, muggvekst, dårlig innelima og nedbrytning av konstruksjonen over tid.  
• Det anbefales å vurdere behov for etablering eller oppgradering av utvendig fuktsikring og eventuell drenering rundt grunnmuren. Tiltak bør planlegges og utføres i henhold til dagens anbefalinger for å sikre en varig løsning.

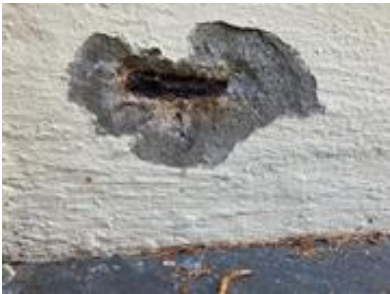
**Vurdering av avvik:**  
• Det er registrert lokal betongavskalling med eksponert og kraftig korrodert armering på grunnmur.

Skade i overflate mur, synling armering som er rustet

**Konsekvens/tiltak**  
• For lite betongoverdekning over armeringen i kombinasjon med fuktpåkjenning og karbonatisering i betongen over tid. Armeringen utvider seg når den rustet og sprenger løs betong. Uten utbedring vil skadeområdet utvides og fukt få lettere adgang til konstruksjonen.  
Lokal reparasjon stanser korrosjonen der og da, men dersom muren står under konstant fuktpåkjenning fra terrenget, bør det vurderes tiltak på utvendig drensstrikk/grunnmursplast.
