# Tilstandsrapport

- Selveierleilighet (i blokk)
- Cappes vei 12 A, 5018 BERGEN
- BERGEN kommune
- gnr. 166, bnr. 800, snr. 19

Befaringsdato: 12.03.2026 Rapportdato: 16.03.2026 Oppdragsnr.: 20932-3256 Eiendomsverdi ref nr: FV8538

Autorisert foretak: Bang Takst AS Sertifisert Takstingeniør: Patrick Bang

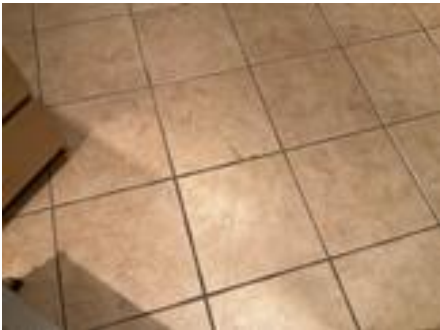
- Vurdering av avvik:**
- Det er påvist andre avvik:
  - Sprekker i flere fliser.

- Fliser bør skiftes.

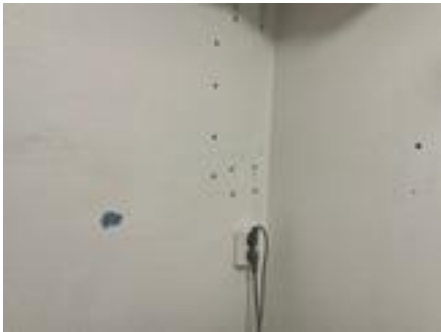
### 4. ETASJE > VASKEROM (2,0 M²)

#### 1 TG 2 Overflater Gulv

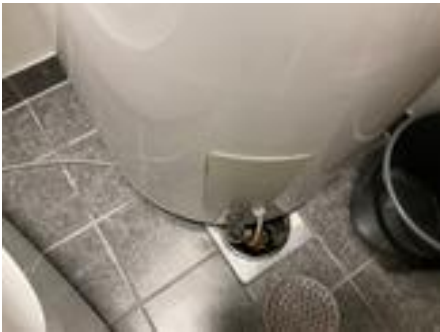
## 4. ETASJE > VASKEROM (2,0 M²)

### TO 1 Sanitærutstyr og innredning

- Andre tiltak:
- Deksel bør festes hvis mulig, eller skiftes ut.

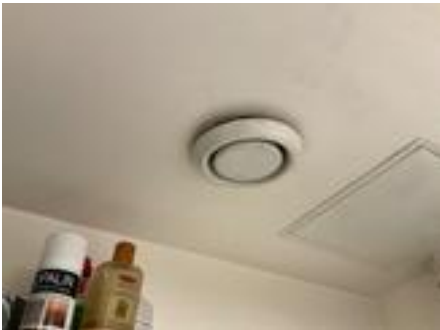
#### Vurdering av avvik:

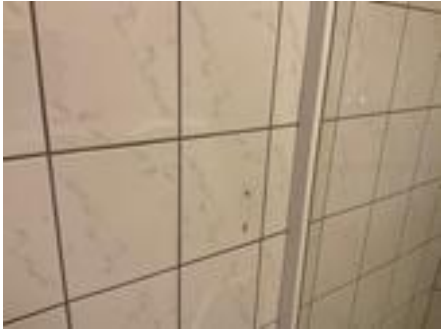
## 4. ETASJE > BAD (4,3 M²)

Det er mulighet for at det kan forekomme vannlekkasje på våtrommet hvor vann ikke vil gå til sluk.

### TG 2 Overflater Gulv

- Det bør etableres spalte under bunnprofil til dusjhjørne, slik at vann ledes til sluk.

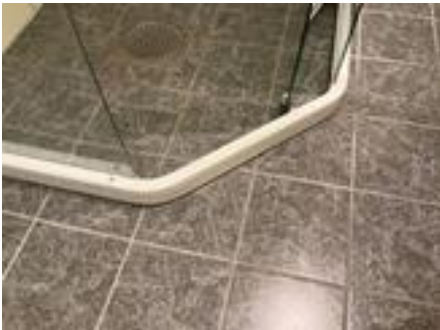
## 4. ETASJE > BAD (4,3 M²)

- Våtrom - 4. ETASJE BAD (4,3 M²) - Sluk, membran og tettesjikt  
Avvik: Mer enn halvparten av forventet brukstid er passert på membranløsningen.

### TG 2 Sluk, membran og tettesjikt

- Det anbefales å installere et dusjkabinett for å spare overflater for belastning med fritt vann, for noe lengre brukstid. Sluk bør kontrolleres jevnlig. For å oppnå bedre tilstandsgrad (TG 0/TG 1) må det påregnes oppgradering. Eldre membraner svekkes naturlig over tid, noe som kan medføre redusert tettefunksjon og øke risikoen for utettheter og fuktskader på sikt.

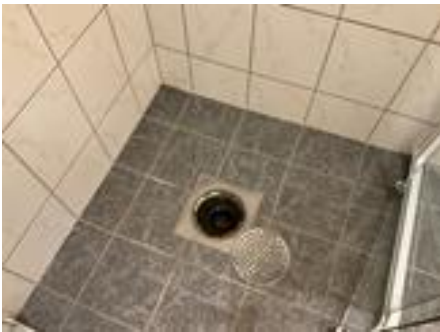
- Konsekvens/tiltak**
- Overvåk tilstanden jevnlig. For å få tilstandsgrad 0 eller 1 må tettesjiktet skiftes ut, men tidspunktet for når dette er nødvendig er vanskelig å si noe om.

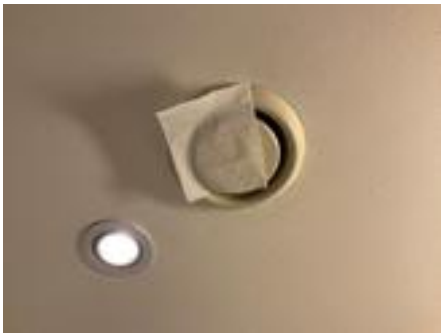
### TG 1 Ventilasjon

**Beskrivelse**  
Mekanisk avtrekk. Tilluft via luftespalte under dør.

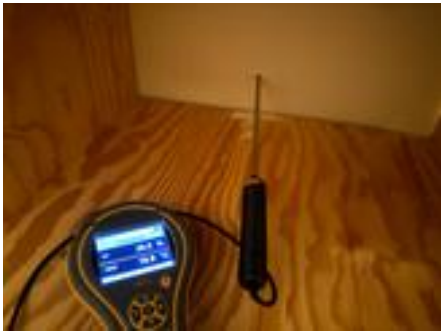
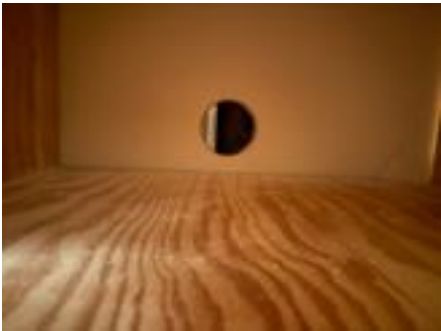
## 4. ETASJE > BAD (4,3 M²)

### TG 0 Tilliggende konstruksjoner våtrom

**Beskrivelse**  
Det ble foretatt hulltaking fra tilliggende rom mot dusjsone, uten å avdekke unormale fuktforhold.

Relativ luftfuktighet ble målt med probe. Den viste relativ luftfuktighet på 38,8% ved en temperatur på 19,9 grader.

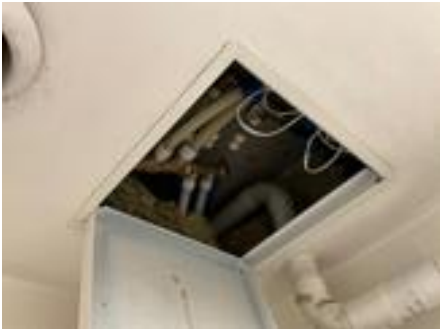
Det er montert lekkasjesensor i tilknytning til fordelerstamme.

Vurdering gjelder for vannrør i den aktuelle leiligheten. Tilstandsgrad er i hovedsak satt på bakgrunn av alder. Evt. åpenbare feil og mangler kommenteres dersom disse er synlige på befaring. Felles avløpsrør, stigeledninger e.l. er ikke kontrollert. Hovedstamme/vannrør er skjult.

Forventet levetid (iht. Byggforskeren 700.320):  
- Pex-rør: 25-75 år

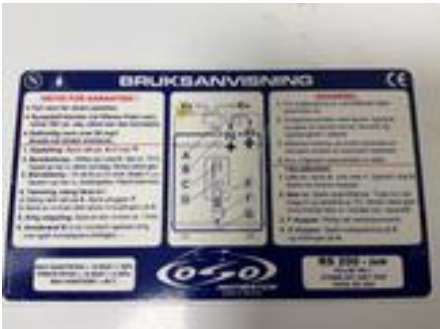
### Vurdering av avvik:

- Det er ikke behov for utbedringstiltak siden tanken fungerer i dag, men ut ifra alder kan skader plutselig oppstå på eldre tanker.
