Fin 2 roms leilighet

SANDESUNDSVEIEN 39

- Leilighet i 1. etasje
- Sandesundsveien 39, 1724 SARPSBORG
- SARPSBORG kommune
- # gnr. 1, bnr. 1544
- # Andelsnummer 1

Tilstandsrapport

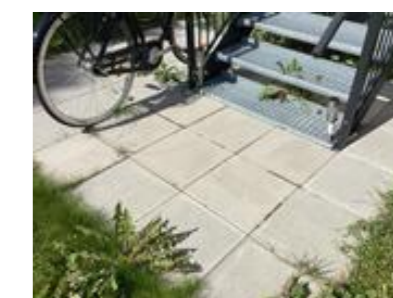
TG 1 Balkonger, terrasser og rom under balkonger

Det er platting med heller på bakkeplan.

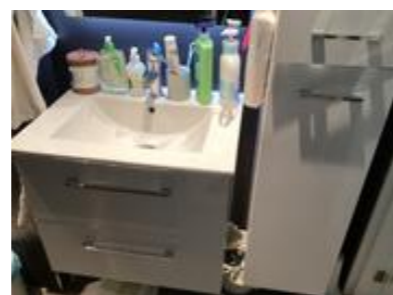
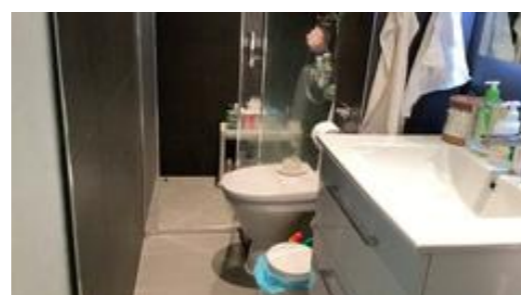
1. ETASJE > BAD

1 TG 2 Overflater vegger og himling

Dusjhjørner med vannbelastning direkte på flisene/gulvet, kan være en risikokonstruksjon med hensyn til fuktinntrengning til bakenforliggende konstruksjoner.

Lekkasje vann uten for dusjen stopper mot oppkant i dusjen.

Det bør lages en tett opp kant ved dører, så vannet ikke renner ut.
Lage en åpning i oppkant i dusjen, så lekkasje vann renner til sluk.
Etabler et bedre fall på gulvet når våtrommet fornyes.

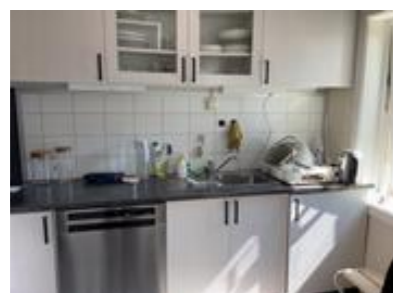
1. ETASJE > STUE/KJØKKEN

1 TG 2 Avtrekk

Kombinasjonen av alder på på vifte, tilsier at man må regne med at det plutselig kan komme avvik, da må man skifte vifte.
