Stor og stilig leilighet ved fjorden

HANAPIREN -DALEVEIEN 6

Adresse: Daleveien 6, 4328 SANDNES

Norsk Byggkontroll AS (befaringsdato: 22. april 2026)

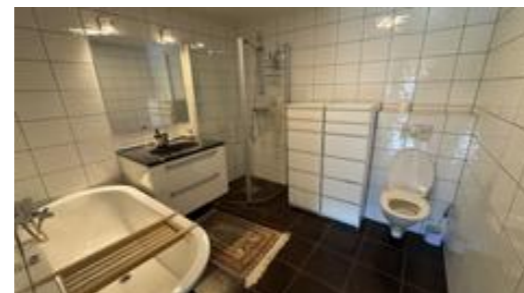
LEILIGHET H0302 > BAD SOVEROM

Fliselagt bad fra byggeår utstyrt med dusjsone, badekar vaskseksjon og vegghengt toalett.

Badet er på befaringen 18 år med redusert verdi jf. nytt.

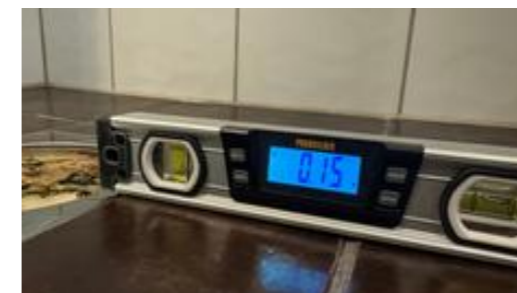
- Det er påvist at høydeforskjell fra topp slukrist til gulv/synlig topp membran ved dørterskel er mindre enn 25 mm.
- Det er påvist avvik i fallforhold til sluk i forhold til krav i forskrift på byggetidspunktet.

Gulvet er tilnærmet flatt og tilfredstiller ikke fallkrav i byggeår.

- Til tross for avviket i fall/høydeforskjell til sluk, vil gulvet fortsatt kunne lede vann mot sluket, men med redusert effektivitet. Dette kan potensielt øke risikoen for vannansamling i enkelte områder av badet.

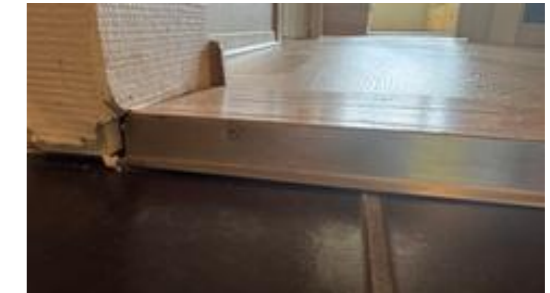
LEILIGHET H0302 > BAD SOVEROM

Overgang dørterskel og vegg.

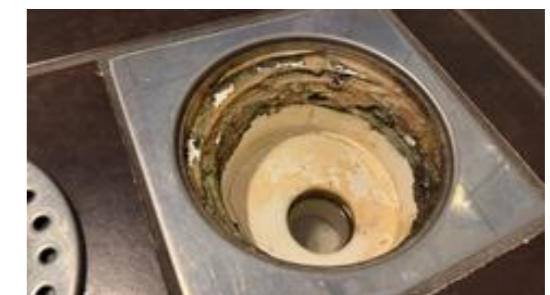
LEILIGHET H0302 > BAD SOVEROM

Kontroll i sluk avdekker ingen synlige avvik.

Synlig membran under slukens klemring.

- Overvåk tilstanden jevnlig. For å få tilstandsgrad 0 eller 1 må tettesjiktet skiftes ut, men tidspunktet for når dette er nødvendig er vanskelig å si noe om.

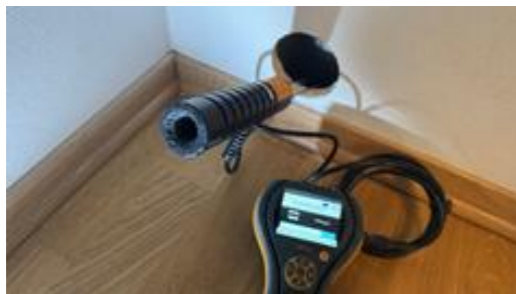
Hulltaking: Skillevegg består av stålstendere og gipsplater på begge sider. Måling er ikke utført da piggelektroder ikke er beregnet for gips/stål (gran/furu). Tilstandsgraden 1 anvendes ikke jf. NS3600 Tabell A 1. pkt 1.8.

Piggelektroder er ført til i kontakt med gipsplate mot våtsone. Ingen indikasjoner på avvik. Ingen symptomer på riss i våtsoner.

Måleresultatet viser 3 streker, dvs. ikke målbar fukt. 8 vekt% er laveste verdi instrumentet kan måle. Det vil si hulrom og bunnsvill er helt tørr.

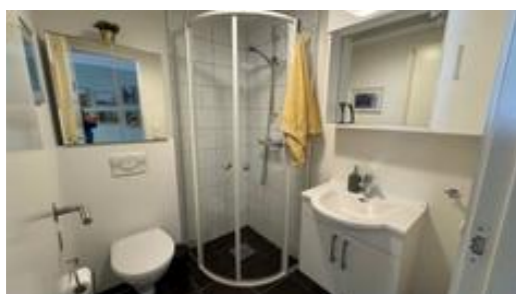
LEILIGHET H0302 > BAD GANG.

Fliselagt bad fra byggeår utstyrt med dusjsone, vaskseksjon, vegghengt og vegghengt toalett.

Fliser på vegg i dusjsonen er kontrollert for eventuelle riss i flisefuger. Ingen riss ble registrert på befæringsdato. Manglende riss tyder på at veggmembran fungerer som tiltenkt, det vil si at den holder fukt borte fra konstruksjonen.

En løsning for å forlenge levetid uten tiltak ved symptom, er å montere et lukket dusjkabinett med avløp direkte i sluk, slik at vannsøl på vegger og gulv opphører. Dette vil begrense vannsøl på vegger og gulv, og dermed redusere risikoen for fuktskader i konstruksjonen.

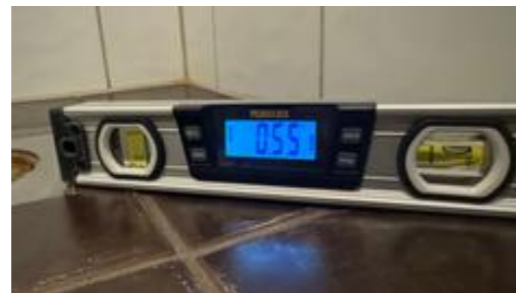
- Det er påvist avvik i fall/høydeforskjell til sluk i forhold til krav i forskrift på byggetidspunktet.

Fall til sluk er mindre enn veiledning til forskrift tilsier.

- Til tross for avviket i fall/høydeforskjell til sluk, vil gulvet fortsatt kunne lede vann mot sluket, men med redusert effektivitet. Dette kan potensielt øke risikoen for vannansamling i enkelte områder av badet.

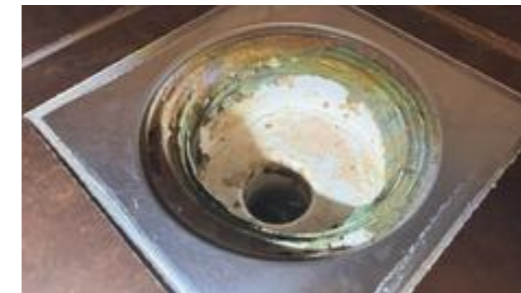
LEILIGHET H0302 > BAD GANG.

Synlig membranruk ut under slukens klemring.

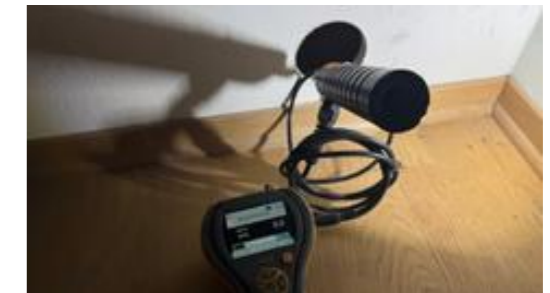
Hulltaking: Skillevegg består av stålstendere og gipsplater på begge sider. Måling er ikke utført da piggelektroder ikke er beregnet for gips/stål (gran/furu). Tilstandsgraden 1 anvendes ikke jf. NS3600 Tabell A 1. pkt 1.8.

Piggelektroder er ført til i kontakt med gipsplate mot våtsone. Ingen indikasjoner på avvik. Ingen symptomer på riss i våtsoner.

Måleresultatet viser 3 streker, dvs. ikke målbar fukt.

8 vekt% er laveste verdi instrumentet kan måle. Det vil si hulrom og bunnsvill er helt tørr.

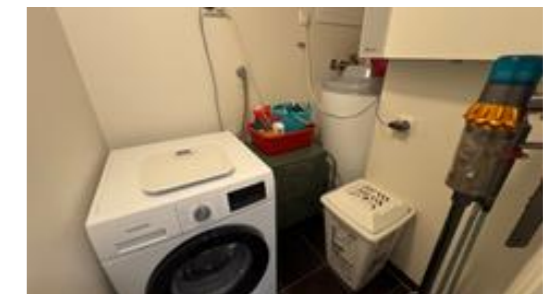
LEILIGHET H0302 > VASKEROM

Rommet er et kombinert vaskerom og teknisk rom.

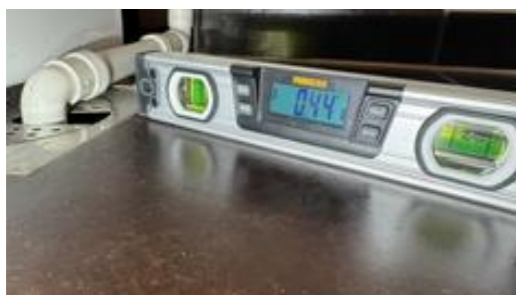
Fall til sluk er mindre enn veiledning til forskrift tilsier.

- Til tross for avviket i fall/høydeforskjell til sluk, vil gulvet fortsatt kunne lede vann mot sluket, men med redusert effektivitet. Dette kan potensielt øke risikoen for vannansamling i enkelte områder av badet.

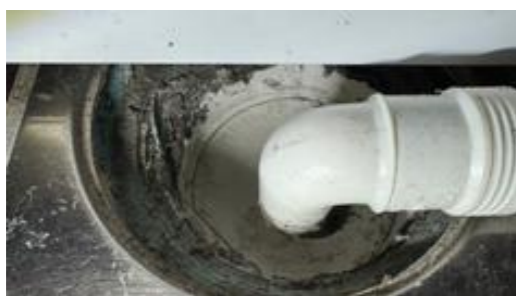
LEILIGHET H0302 > VASKEROM

Synlig membranluk ut under slukens klemring.

- Overvåk tilstanden jevnlig. For å få tilstandsgrad 0 eller 1 må tettesjiktet skiftes ut, men tidspunktet for når dette er nødvendig er vanskelig å si noe om.

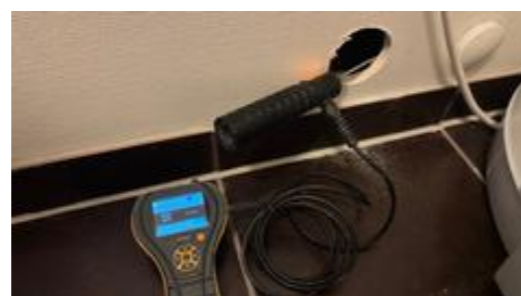
Hulltaking: Skillevegg består av stålstendere og gipsplater på begge sider. Måling er gjennomført på stender av tre like veg hulltakingen og ved siden av dremsutkast for rør og rørskapet.

Piggelektroder er målt i tre. Ingen indikasjoner på avvik eller lekkasjer i konstruksjon.

Måleresultatet viser 3 streker, dvs. ikke målbar fukt.

8 vekt% er laveste verdi instrumentet kan måle. Det vil si hulrom og stender av tre er helt tørr.

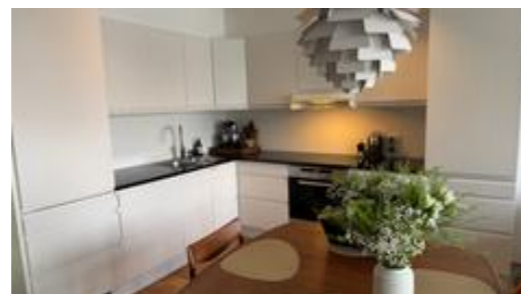
Kjøkkeninnredning fra byggeår i normal stand jf. alder. Stedvis bruksslitasje. Ikke krav i byggeår men det anbefales lekkasjevarsler i kjøkkenbenk.

Vannlås i benk er funnet i orden. Fuktøk med fuktindikator foran vask, oppvaskmaskin og plassering for kjøleskap uten negative utslag.

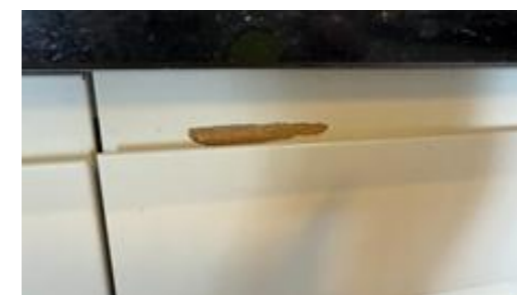
LEILIGHET H0302 > STUE/KJØKKEN

Bruksslitasje i parti med høy brukssekvens.

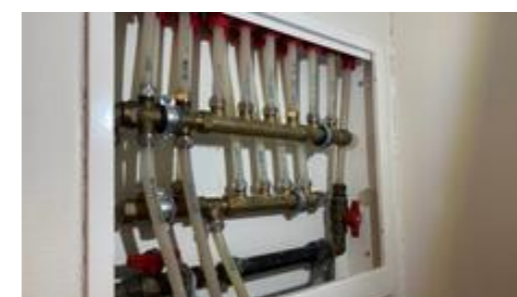
TG 1 Avløpsrør

Rør i rørskap med merking på rør

- Rørkurser på rør-i-rør system bør merkes.
