NEDRE MØLLENBERG GATE 19C

Lys og innbydende 2-roms med skjermet beliggenhet. Perfekt førstegangskjøp og ingen fellesutgifter. Nærhet til "alt"

# VELKOMMEN TIL NEDRE MØLLENBERG GATE 19C

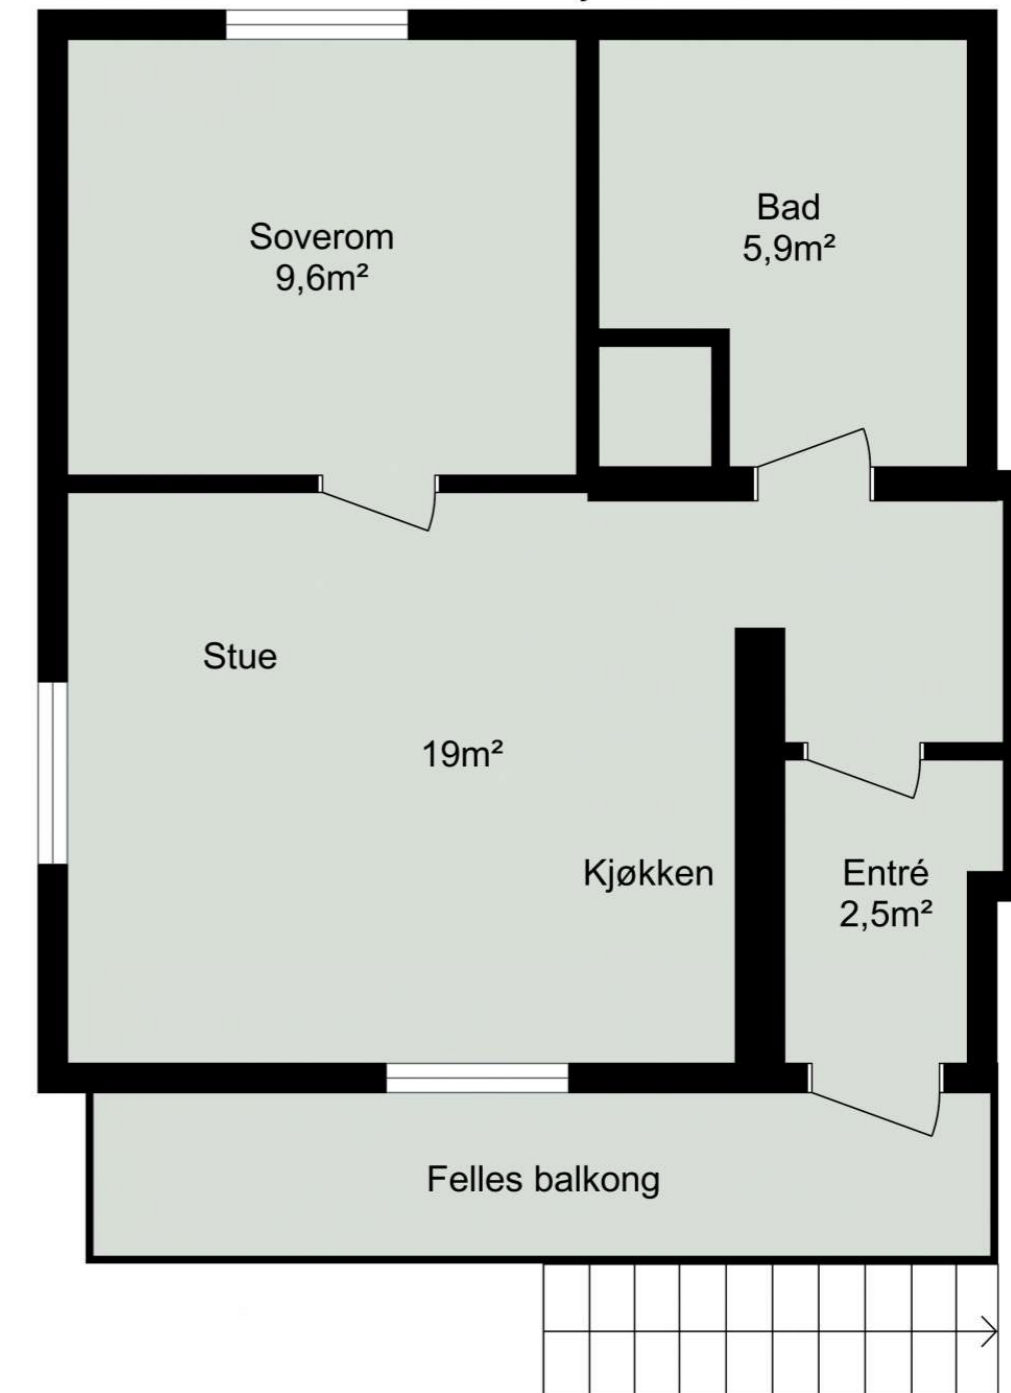
Nedre Møllenberg gate 19 C  
2. Etasje

Tegningen er ikke i målestokk. Arealangivelser er ca. arealer og må ikke forveksles med enhetens totale areal.

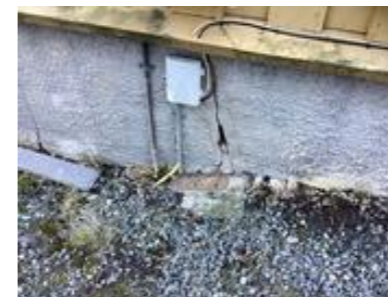
**Bilde:**

Synlige sprekker og løs puss.

Riss og sprekker ble avdekket på grunnmuren, ytterligere undersøkelser og tiltak er påregnelig.

**Grunnmur / fundament:** Riss og sprekker ble avdekket på grunnmuren, ytterligere undersøkelser og tiltak er påregnelig.

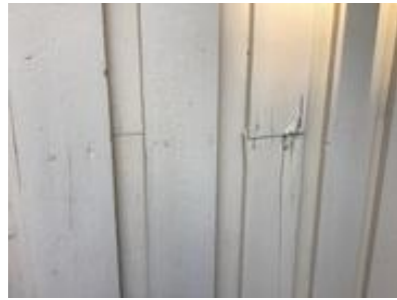
Bilde

Ved visuell kontroll, kombinert med stikktagninger i kledningen fra bakkenivå registreres sprekker og slitte overflater, spesielt på værsiden. Som følge av dette må utvendige fasader påregnes noe hyppigere vedlikeholdsintervall i tiden som kommer.

Det registreres stedvis råteskader i trekledning samt vennbord (nedre del av kledningen). På baksiden ligger vannbord helt ned mot terreng og er utsatt for mye fukt/snø.

Fasadene bærer preg av manglende vedlikehold. Det registreres tørkesprekker og stedvis råte i kledningen, primært i skjøter midt på veggen. Det er ikke mulig å kontrollere om det er etablert musebånd. Luftingen av fasaden vurderes til å være mangelfull derav tilløp til råte. Utvendig fasade må påregnes utskiftninger og utvendig periodisk vedlikehold/maling.

**Yttervegger / fasader:** Fasadene bærer preg av manglende vedlikehold. Det registreres tørkesprekker og stedvis råte i kledningen, primært i skjøter midt på veggen. Det er ikke mulig å kontrollere om det er etablert musebånd. Luftingen av fasaden vurderes til å være mangelfull derav tilløp til råte. Utvendig fasade må påregnes utskiftninger og utvendig periodisk vedlikehold/maling.

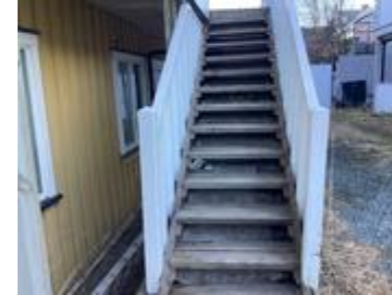
Bilde

**Kommentar:**  
Det registreres noe retningsavvik på trapp og balkong.
